Comune di Fucecchio

Album degli elaborati grafici - Tavola dell'accessibilità,
Tavola dei percorsi prioritari e
Schede approfondimento sui percorsi prioritari.

Tavola dell'accessibilità
Tavola dei percorsi prioritari
Tavola dell'accessibilità del centro storico
Schede di approfondimento sui percorsi prioritari

Studi per l'identificazione ed il trattamento delle limitazioni architettoniche dell'accessibilità agli spazi aperti pubblici e della loro fruibilità nell'insediamento di Fucecchio

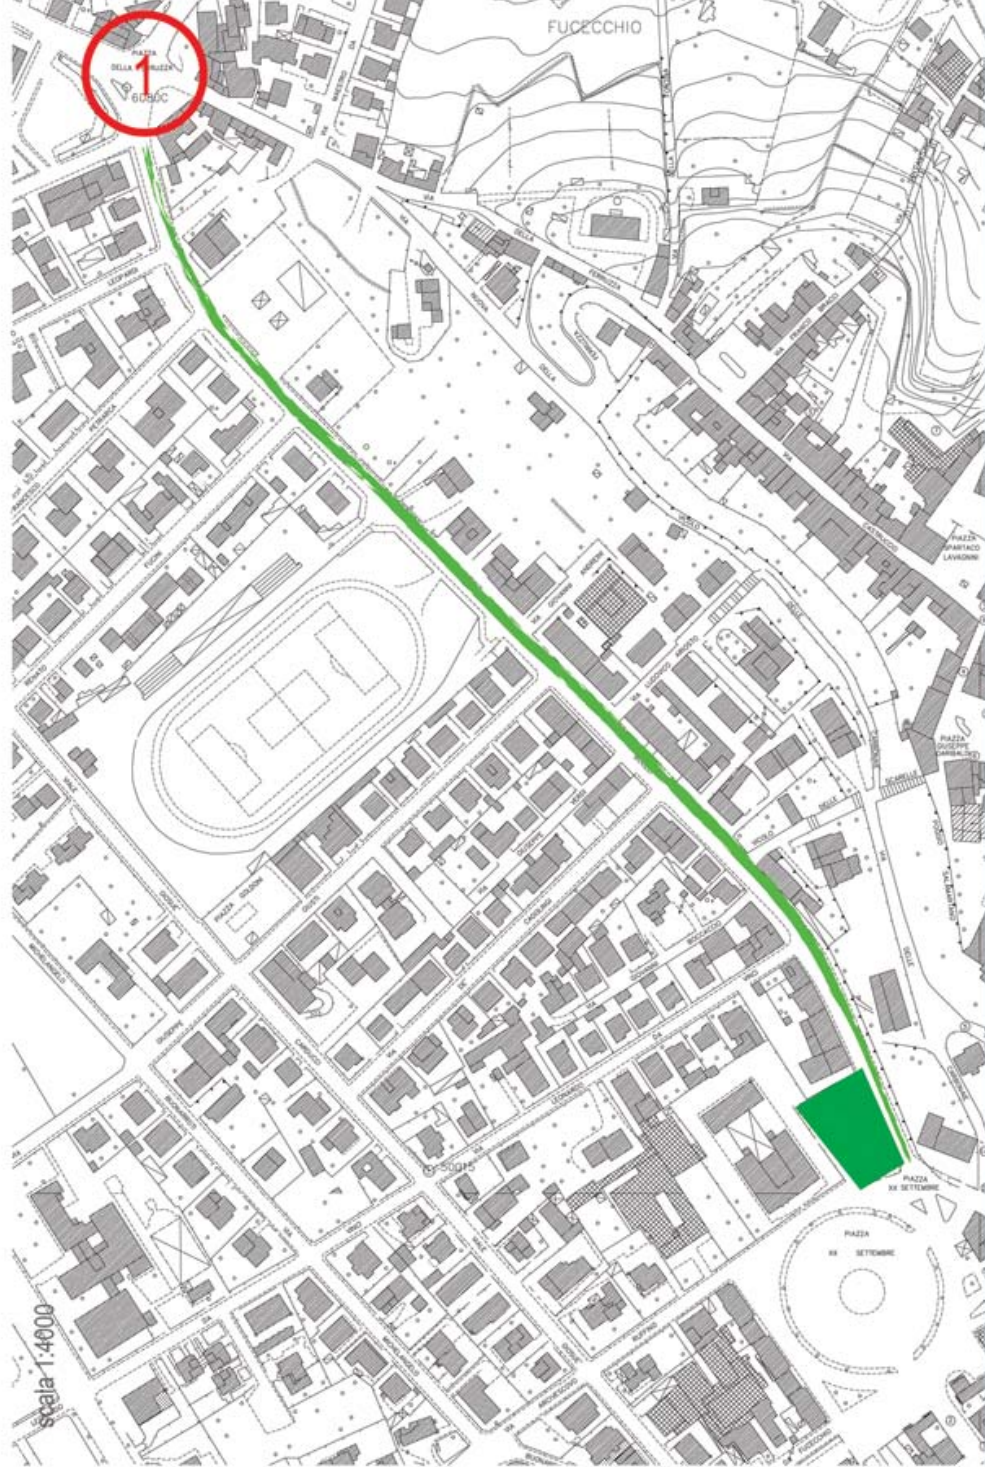
manca un sufficiente numero di parcheggi per disabili e quelli presenti risultano non a norma

interventi proposti:
 - normalizzare i parcheggi per disabili presenti
 - creare nuovi parcheggi per disabili funzionali ai vari servizi presenti lungo il percorso (vedi zona Stadio Corsini)

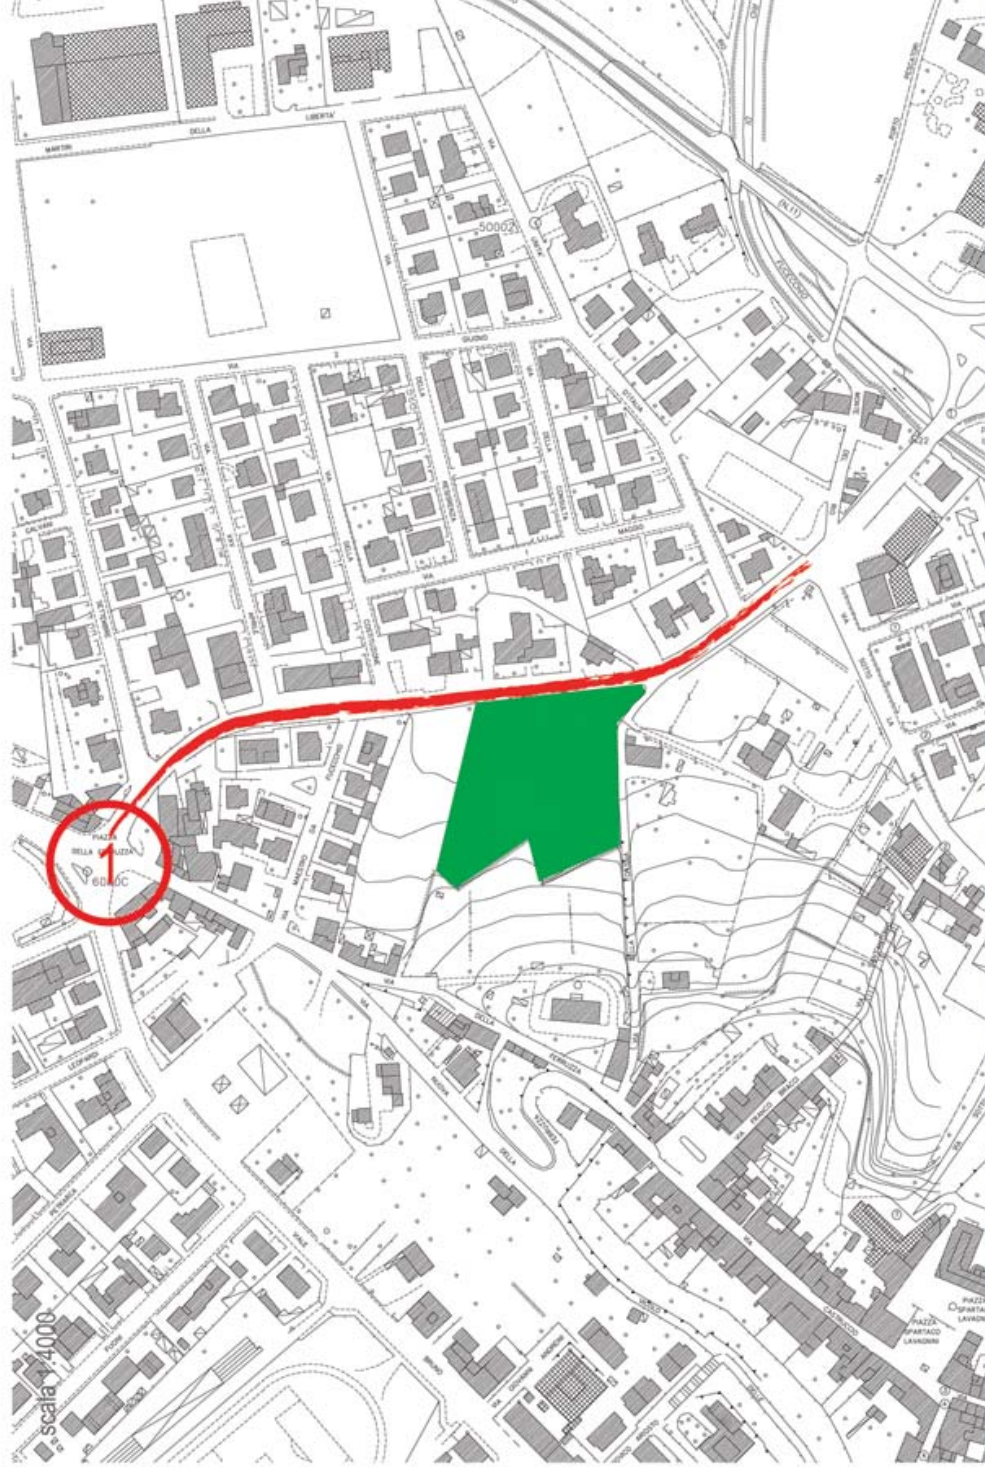
l'assenza di percorsi adatti al passaggio pedonale e di adeguati attraversamenti stradali insieme all' elevata frequenza del traffico veicolare rendono la via inaccessibile.

in questo tratto, che fa parte dell'anello strategico di percorrenza intorno al centro storico, si propone che almeno uno dei due percorsi, da realizzare, integri la percorrenza pedonale e quella ciclopedonale, tenendo conto anche delle caratteristiche del traffico veicolare. In particolare occorre fare attenzione all'innesto dei percorsi, ciclopedonali e pedonali da realizzare, con Piazza della Ferruzza e con le strade laterali. Da valorizzare l'area verde "Parco dei Lavatoi"

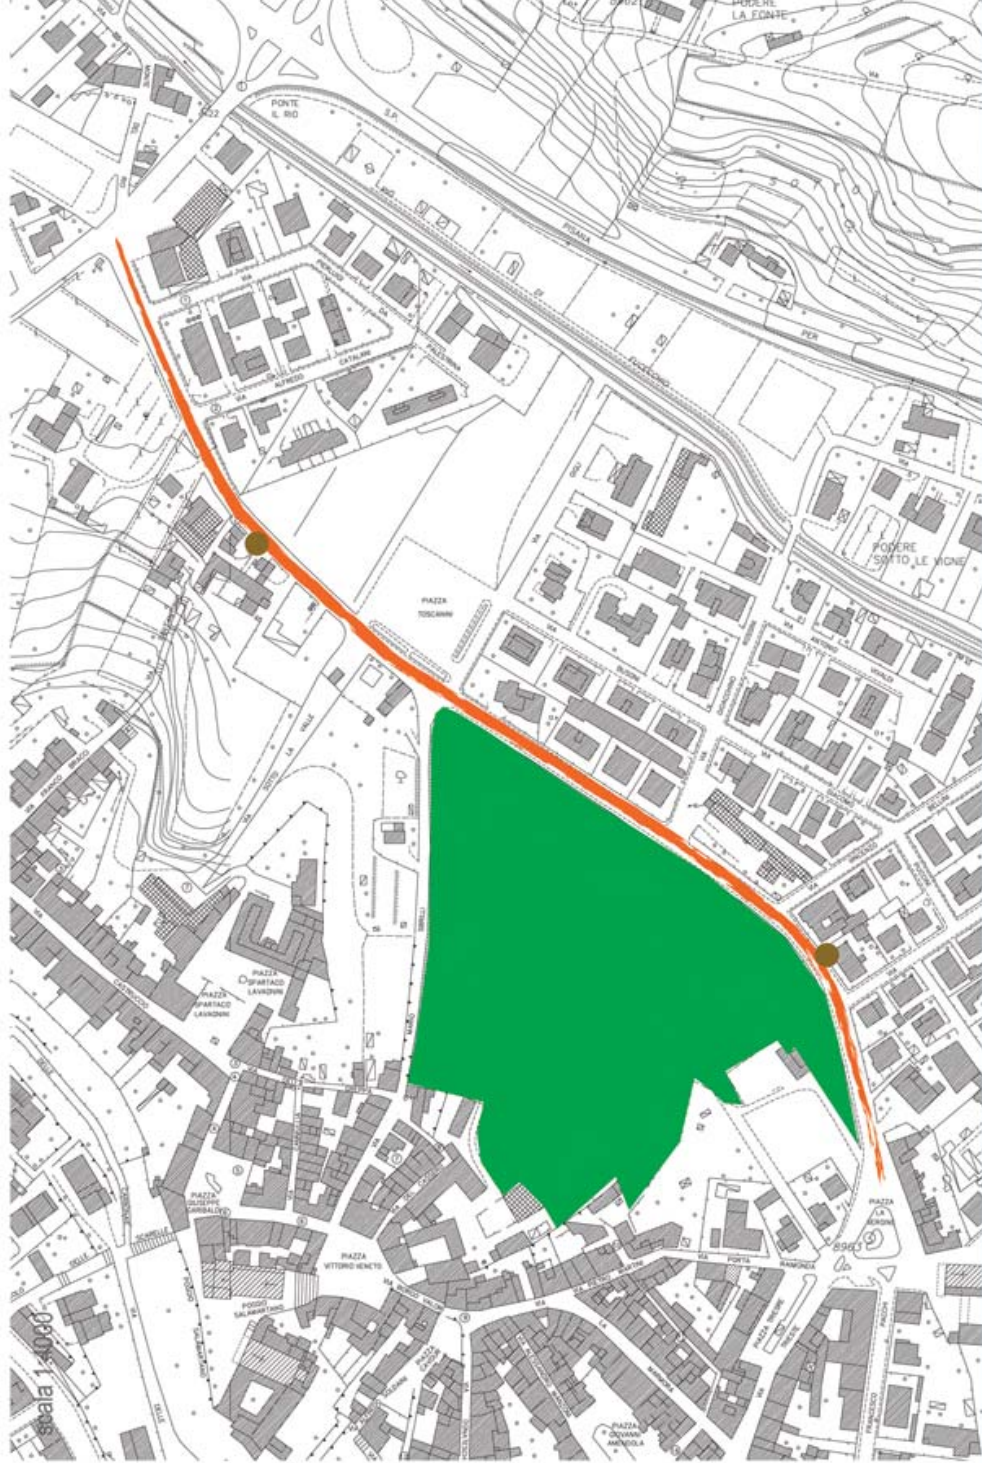
l'assenza di rampe, di percorsi adatti al passaggio pedonale e di adeguati attraversamenti stradali, oltre alla presenza di accessi carrabili non a norma e il fondo stradale disconnesso, rendono la via poco accessibile. La percorribilità complessiva è compromessa ulteriormente dal fatto che in alcuni tratti il percorso ha una larghezza inferiore ai 90 cm oppure è del tutto assente.

questo tratto fa parte dell'anello strategico di percorrenza intorno al centro storico. Si propone di realizzare almeno un percorso che integri la percorrenza pedonale e quella ciclopedonale. Occorre tener presente che questo tratto rappresenta uno degli assi principali di collegamento all'ospedale, al centro storico di Fucecchio e al Parco Corsini, per cui occorre fare particolare attenzione al nodo di collegamento con il nuovo parcheggio in fase di realizzazione ed il Parco.

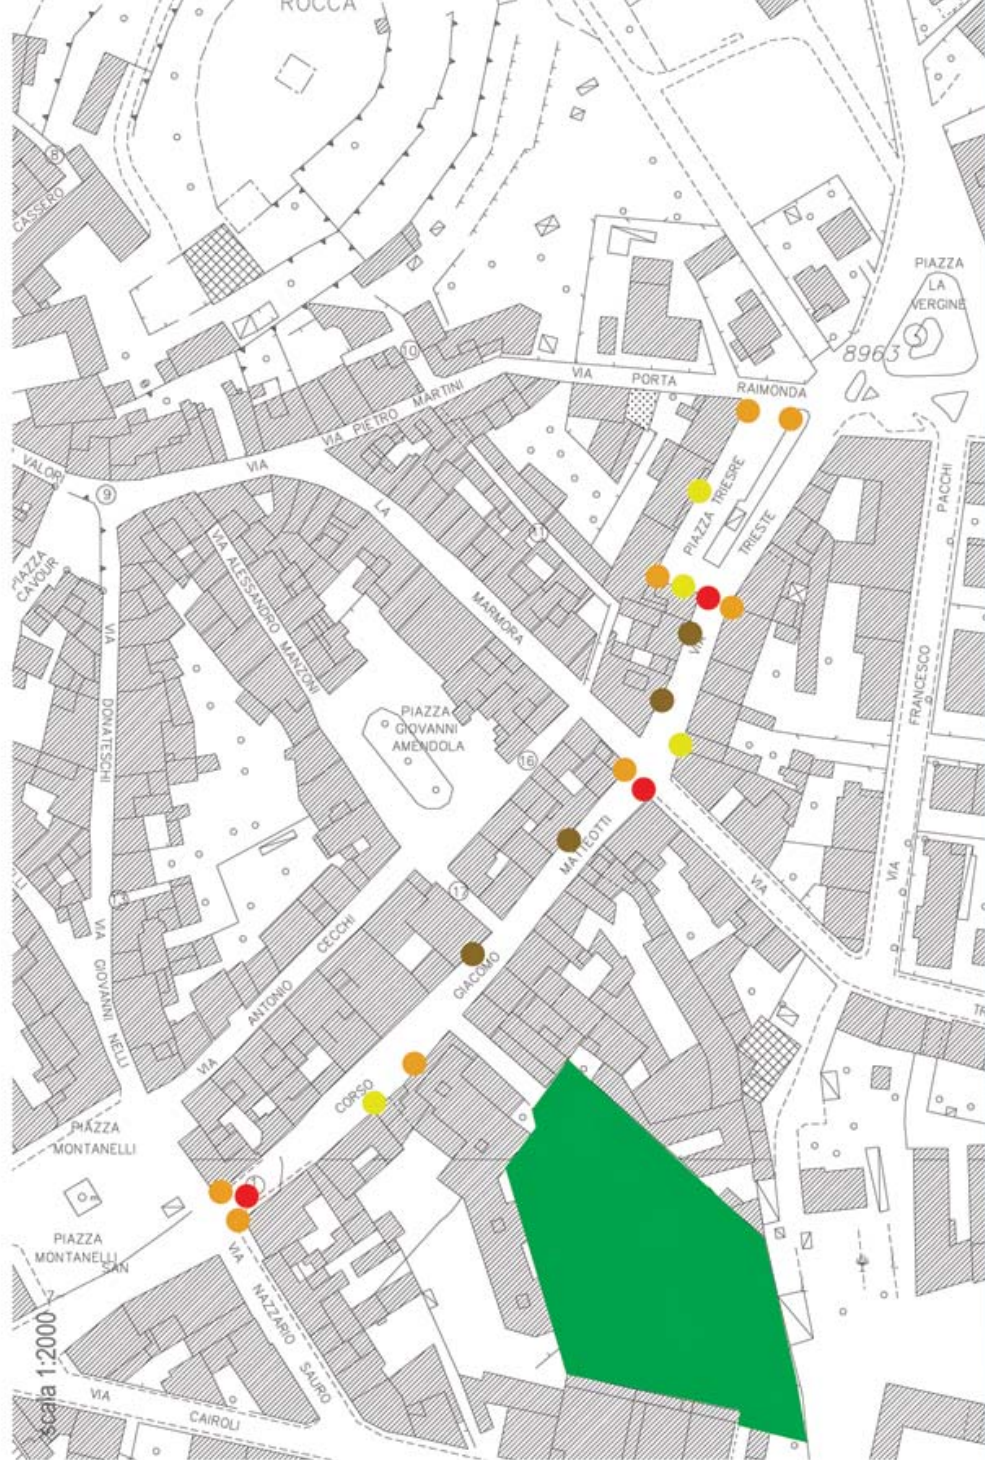
l'assenza di rampe, di adeguati attraversamenti stradali, oltre alla presenza di ostacoli (panchine, fioriere, scale...), rendono la via poco accessibile. La percorribilità complessiva è compromessa ulteriormente dal fatto che in alcuni tratti il percorso ha una larghezza inferiore ai 90 cm e dal traffico veicolare che risulta piuttosto elevato. Parcheggi per disabili non a norma.

questo tratto è parte dell'anello strategico di percorrenza intorno al centro storico. Si propone di realizzare almeno un percorso che integri la percorrenza pedonale e quella ciclopedonale. Per favorire la mobilità pedonale in questo tratto, che è una delle vie principali (dal punto di vista dei servizi e delle attività commerciali) del centro, un'ipotesi può essere quella di rendere complanari la superficie pedonale con quella carrabile o di chiudere la strada al traffico.

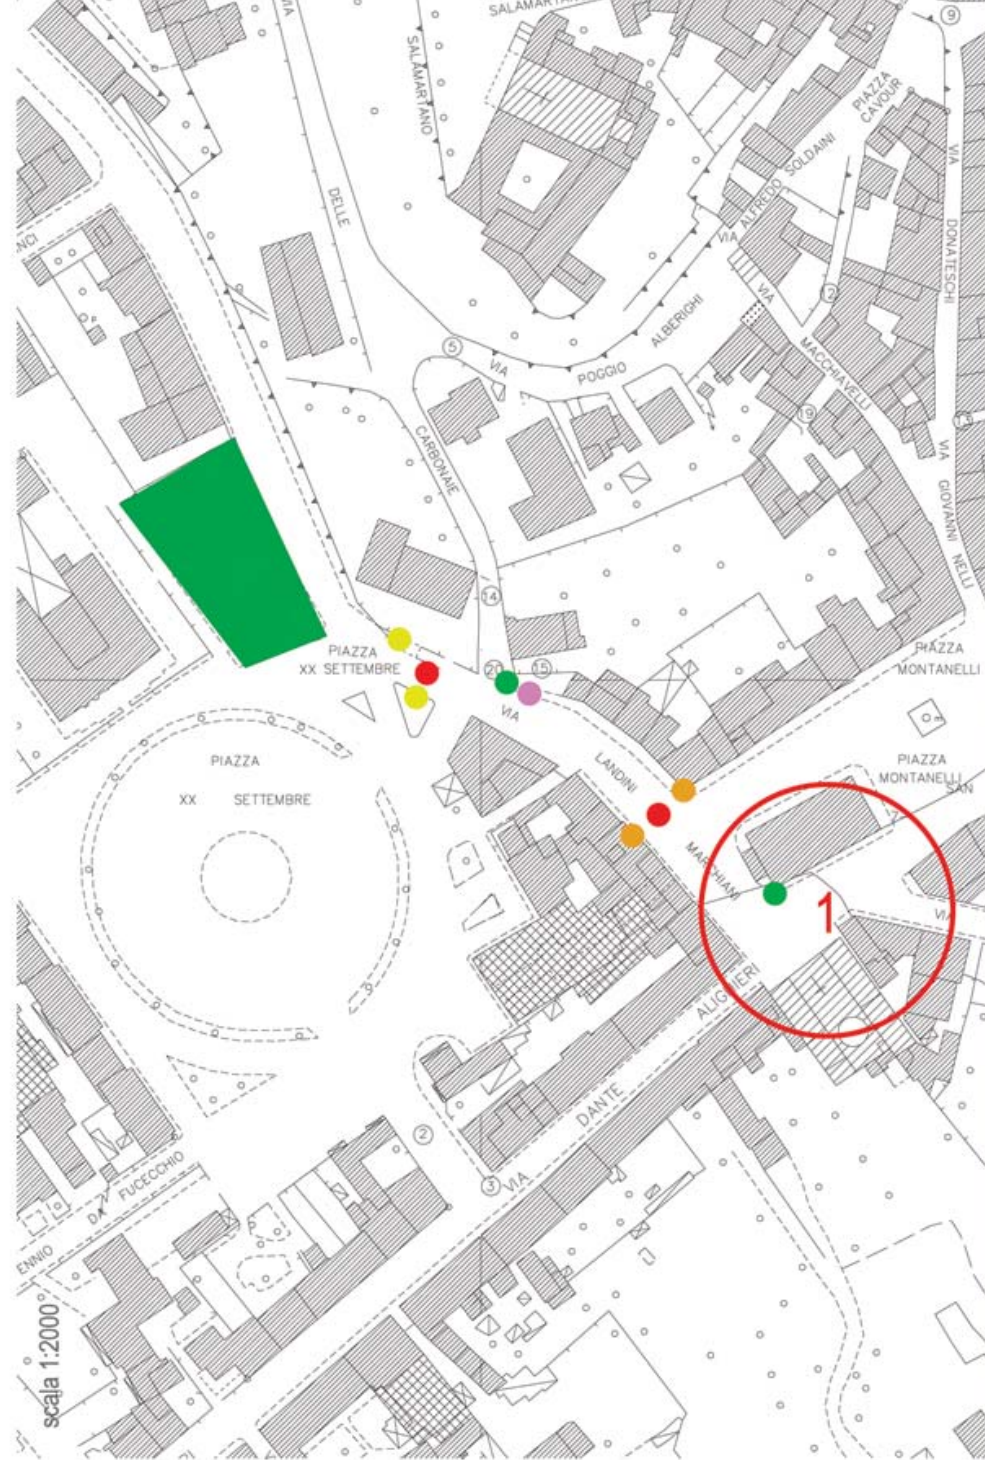
l'assenza di rampe, di adeguati attraversamenti stradali, oltre alla presenza di ostacoli (contenitori per la raccolta porta a porta), riducono l'accessibilità della via. L'attraversamento stradale all'incrocio con via Dante Aighieri presenta particolari problematiche (vedi area 1 su la mappa). Parcheggi per disabili non a norma.

questo tratto è parte dell'anello strategico di percorrenza intorno al centro storico. Si propone di realizzare almeno un percorso che integri la percorrenza pedonale e quella ciclopeditone. Si propone di migliorare l'accessibilità e di valorizzare l'incrocio Piazza Montanelli-via Dante A.-via Landini M.

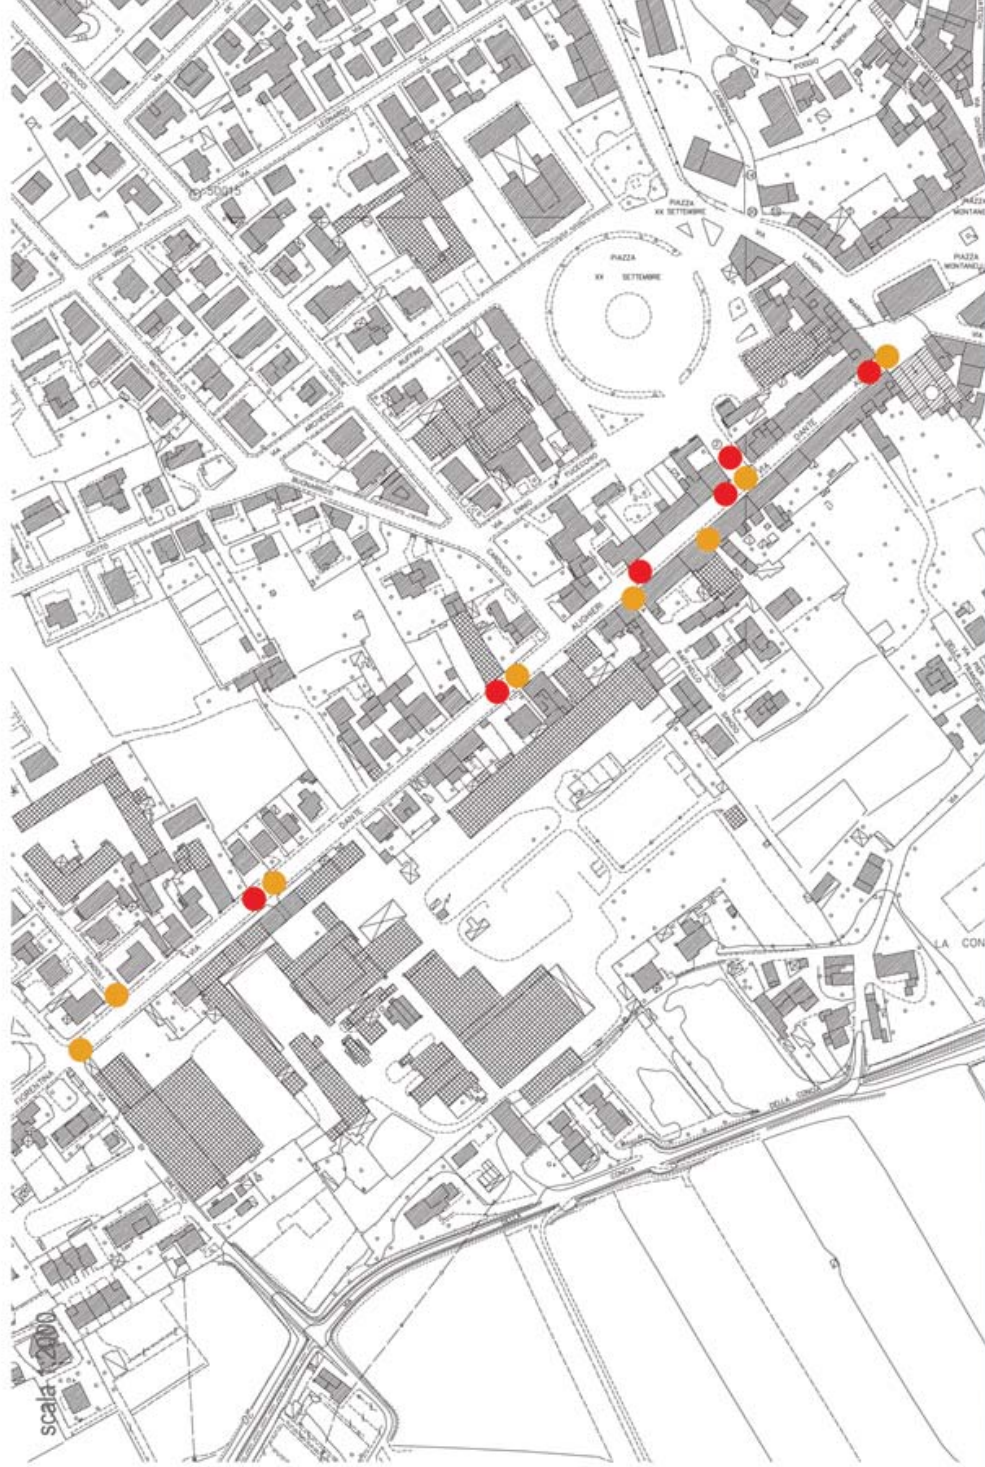
Le principali problematiche che riducono l'accessibilità della via sono l'assenza di rampe e di adeguati attraversamenti stradali; in alcuni tratti il fondo stradale risulta sconnesso. Problemi nelle connessioni fra via Dante A. e la Strada P. Fiorentina e via Landini M. e fra via F. Cavallotti e Piazza XX settembre.

Parcheggi per disabili non a norma.

Si propone di realizzare almeno un percorso che integri la percorrenza pedonale e quella ciclopedonale. Per favorire la mobilità pedonale in questo tratto si propone di creare le rampe, dove necessario, e di normalizzare gli attraversamenti stradali.

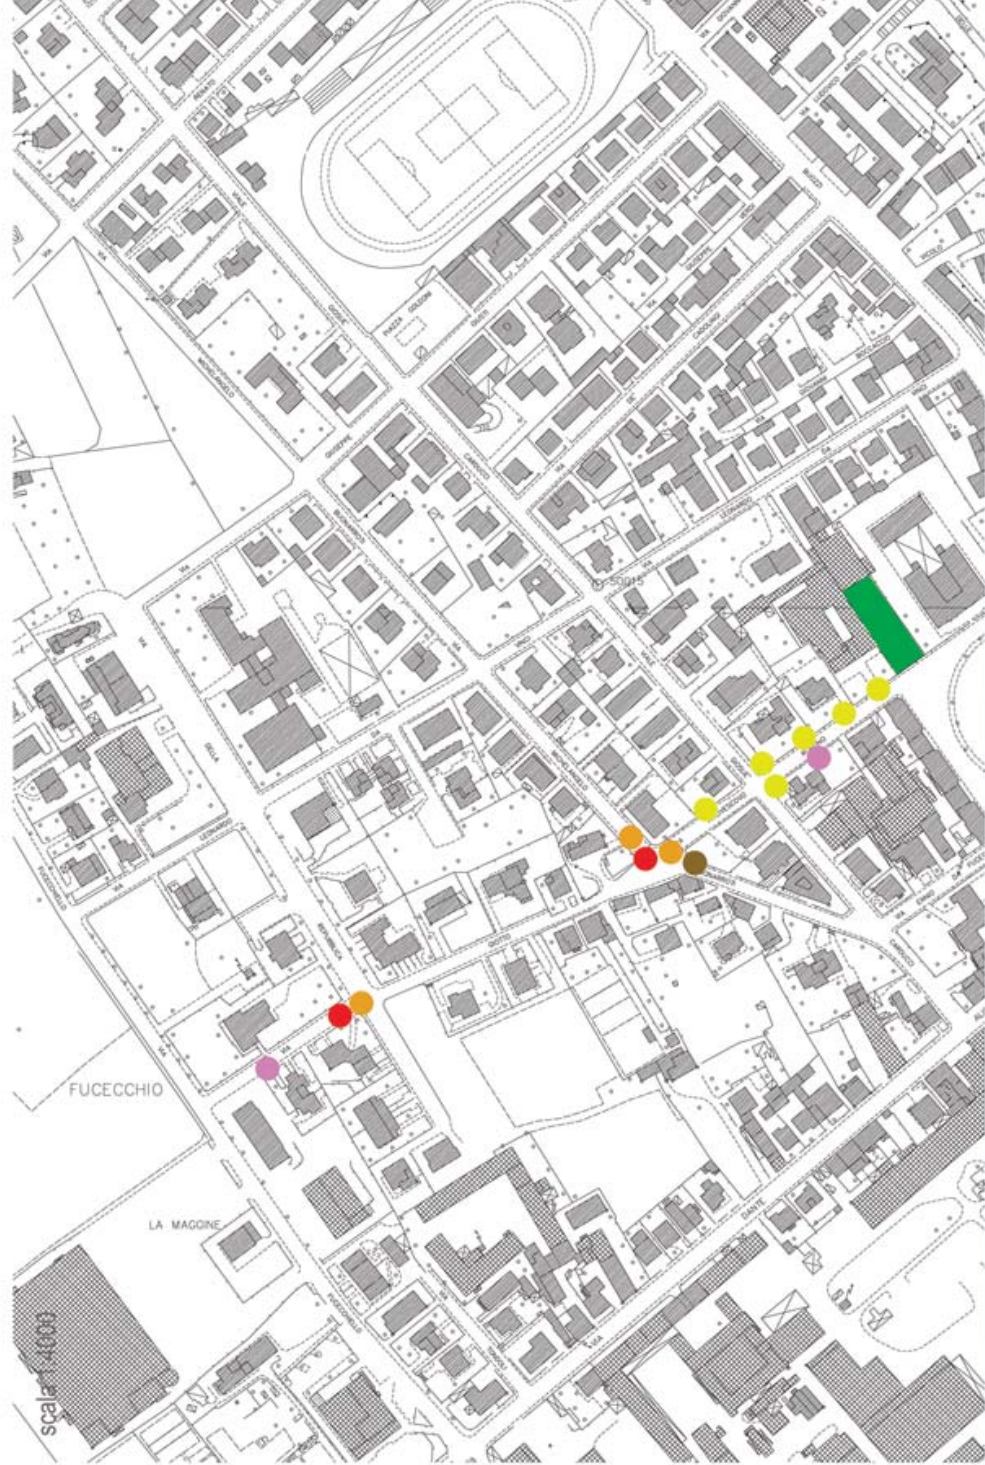
Le principali problematiche in questo tratto sono rappresentate dall'assenza di rampe e di adeguati attraversamenti stradali. Particolarmente problematico risulta il tratto di via A. Ruffino dove il percorso pedonale risulta da un lato di larghezza inferiore alla norma e dall'altro ridotto dalla presenza di osacoli (lampioni e pali per la segnaletica), ed il secondo tratto di via Giotto dove mancano rampe e attraversamenti stradali a norma.

Si propone di realizzare almeno un percorso che integri la percorrenza pedonale e quella ciclopedonale. Per favorire la mobilità pedonale in questo tratto, si propone di allargare per quanto possibile il percorso pedonale nel tratto di via A. Ruffino, di eliminare gli ostacoli, di creare rampe adeguate dove necessario e di normalizzare gli attraversamenti stradali.

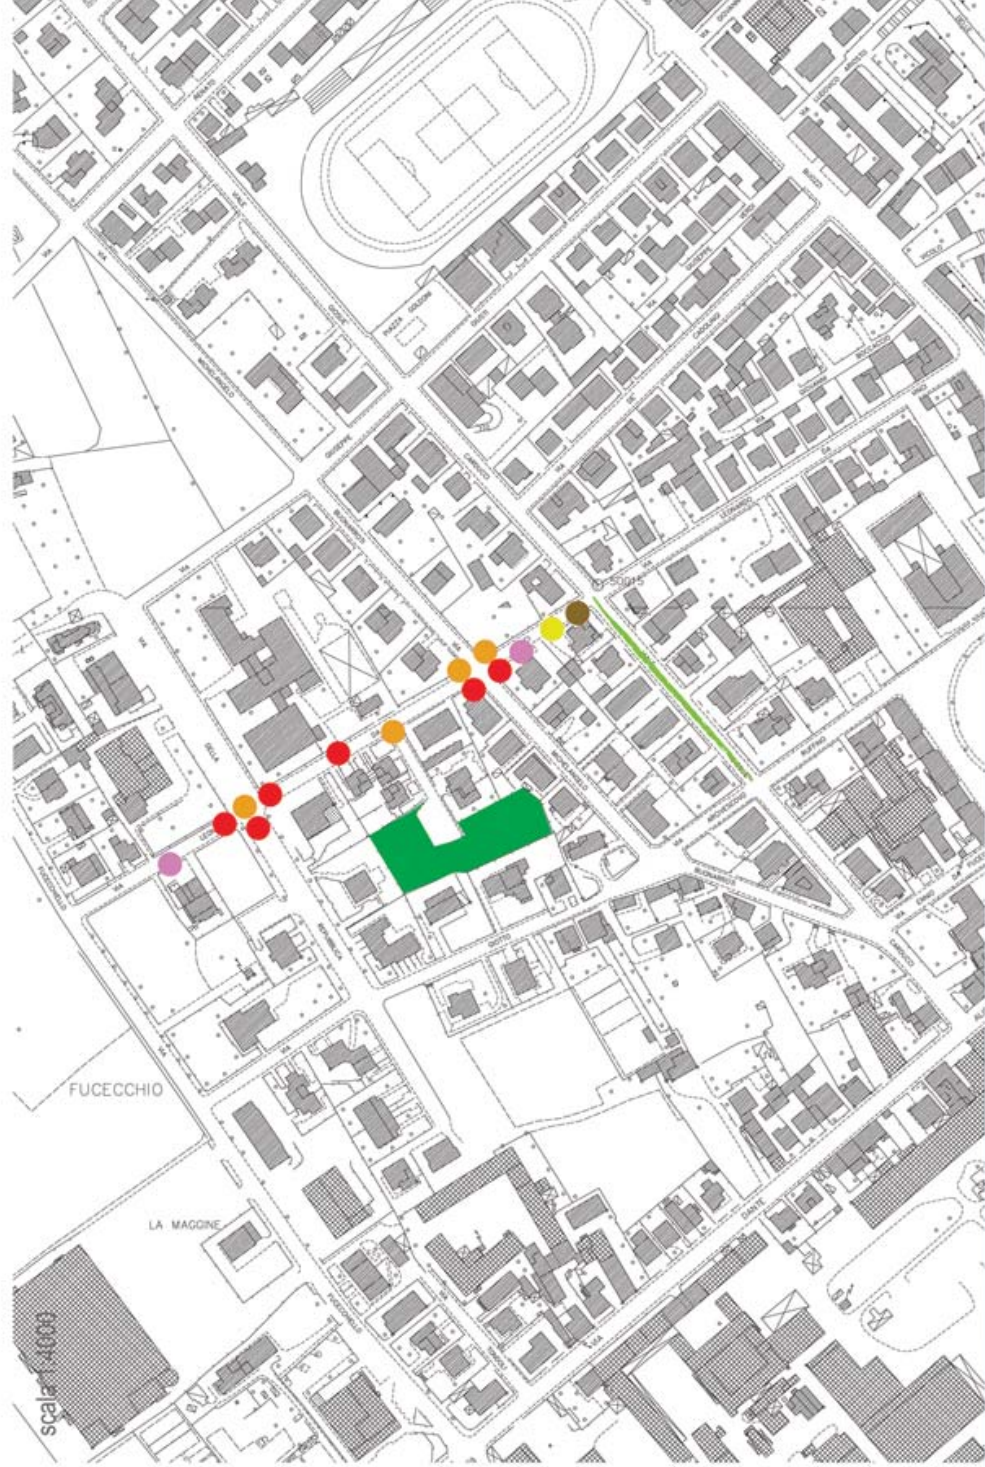
Le principali problematiche in questo tratto sono rappresentate dall'assenza di rampe, di adeguati attraversamenti stradali, dal fondo stradale in alcuni tratti disconnesso, da ostacoli e dal percorso con larghezza inferiore alla norma. Particolarmente problematico risulta il tratto di via Leonardo da Vinci dove il percorso pedonale risulta da un lato di larghezza inferiore alla norma con ostacoli e dall'assenza di rampe e attraversamenti stradali non a norma.

per favorire la mobilità pedonale in questo tratto, si propone di allargare per quanto possibile il percorso pedonale nel primo tratto di via Leonardo da Vinci, di eliminare gli ostacoli, di creare le rampe dove necessario e di normalizzare gli attraversamenti stradali.

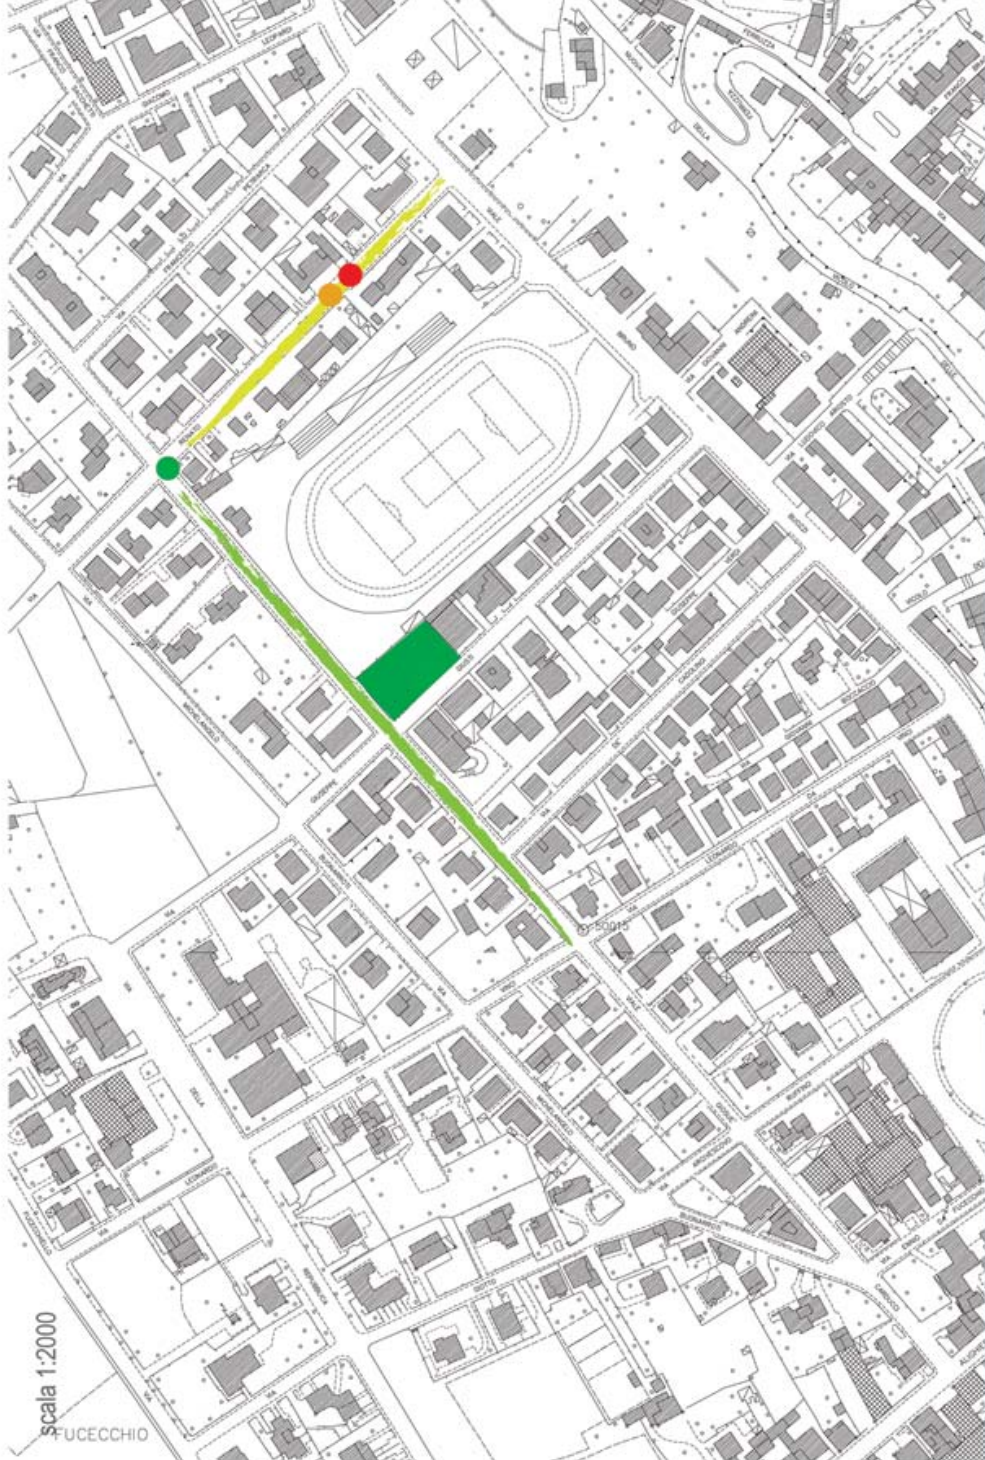
il tratto di via Giosuè Carducci non presenta particolari problematiche, mentre nel tratto di via Renato fucini i principali problemi sono dovuti all'assenza di rampe e attraversamenti stradali non a norma. In tutto il percorso mancano parcheggi per disabili.

Per favorire la mobilità pedonale in questo tratto, si propone di normalizzare le rampe e gli attraversamenti stradali, oltre a realizzare idonei parcheggi per disabili funzionali ai servizi presenti lungo il percorso.

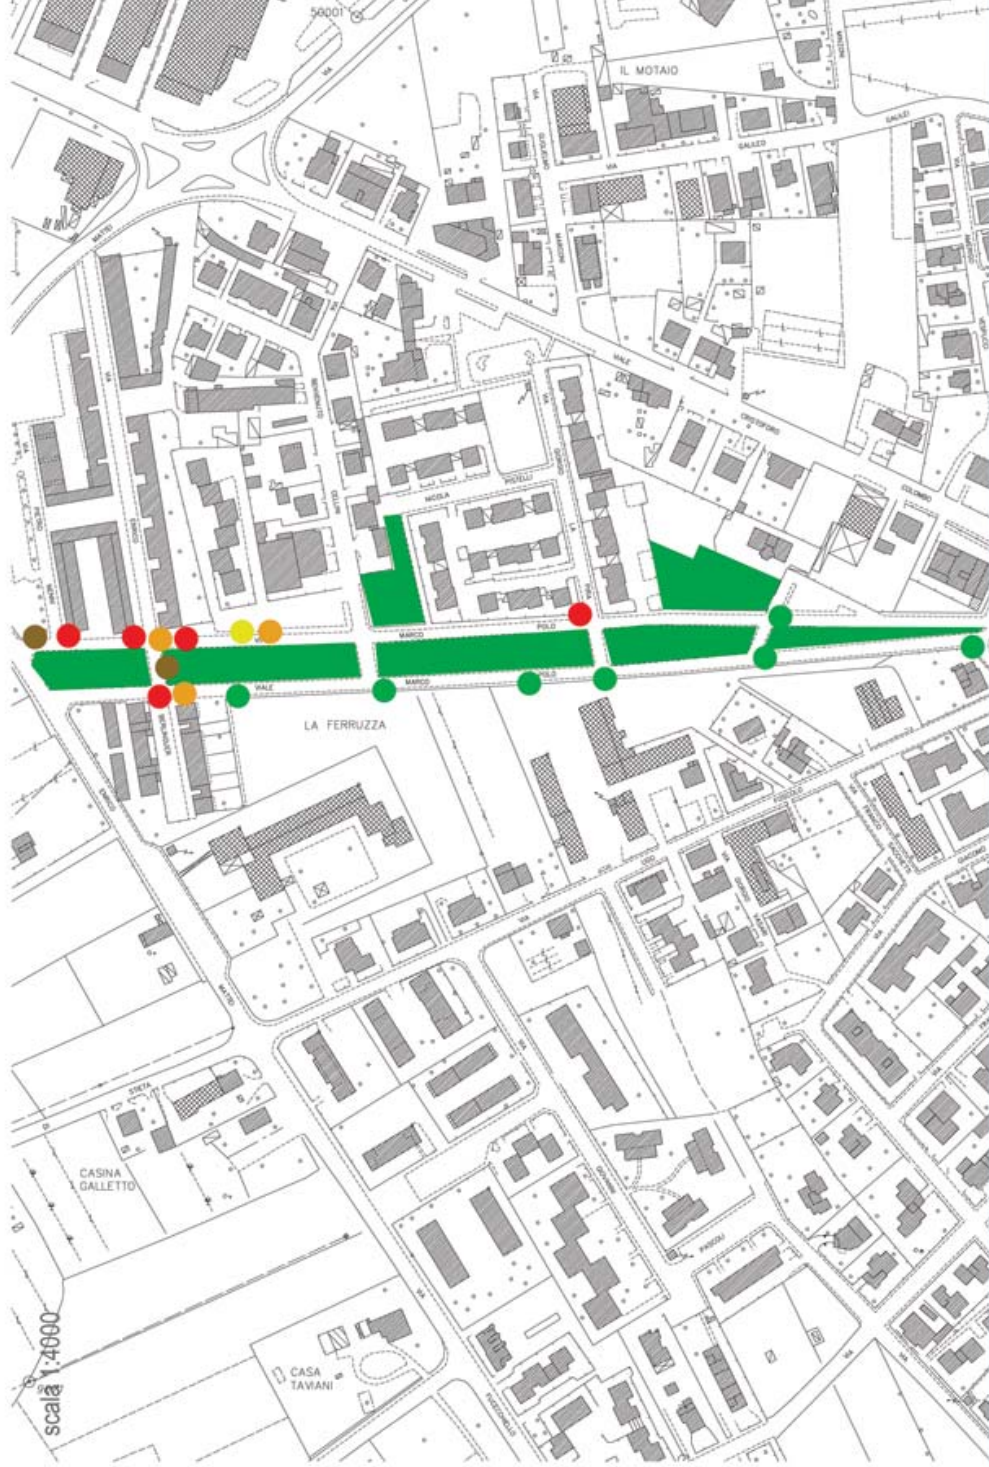
nel tratto del viale Marco Polo le principali problematiche sono rappresentate dall'assenza di rampe (solo in alcuni punti) e dalla presenza di rampe non a norma (eccessiva pendenza della rampa nel collegamento con il marciapiede). Sono presenti alcuni attraversamenti stradali non a norma (privi di rampe di collegamento al percorso pedonale). Le aree verdi, costituite dagli spazi divisori delle due carreggiate, non risultano accessibili per persone che si muovono su sedia a ruote.

Per favorire la mobilità pedonale in questo tratto, si propone di creare le rampe dove necessarie e di normalizzare le rampe esistenti e gli attraversamenti stradali. Non sono presenti parcheggi per disabili che non risultano comunque necessari per la grande disponibilità di posti auto. Valorizzare le aree verdi centrali e quelle ai lati del percorso.

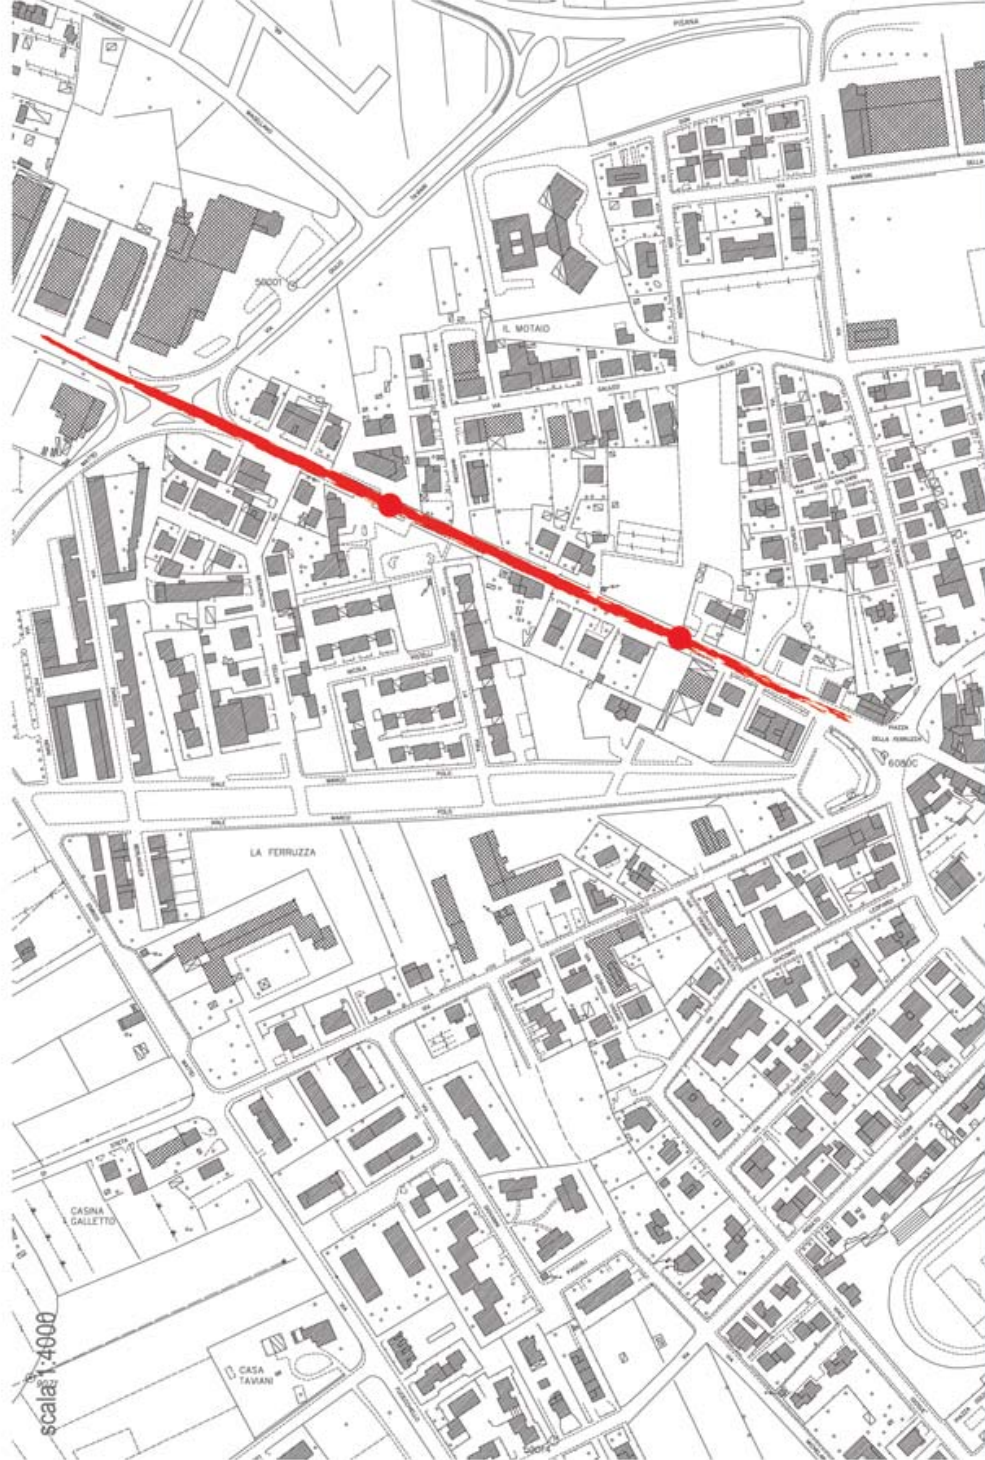
il viale Cristoforo Colombo presenta solo alcuni tratti di marciapiede, ma per la maggior parte della sua lunghezza non presenta nessun percorso adatto alla circolazione pedonale. A rendere ancora più difficoltosa la percorribilità del viale è l'alta frequenza del traffico veicolare e il fondo disconnesso delle banchine laterali, dove presenti.

il viale Cristoforo Colombo rappresenta uno dei principali accessi alla città, per cui si propone di creare almeno un percorso che integri la percorrenza pedonale e quella ciclopedonale, in modo da realizzare un collegamento adatto fra il capoluogo e le sue frazioni. Occorre particolare attenzione nel risolvere l'innesto del viale con piazza della Ferruzza.

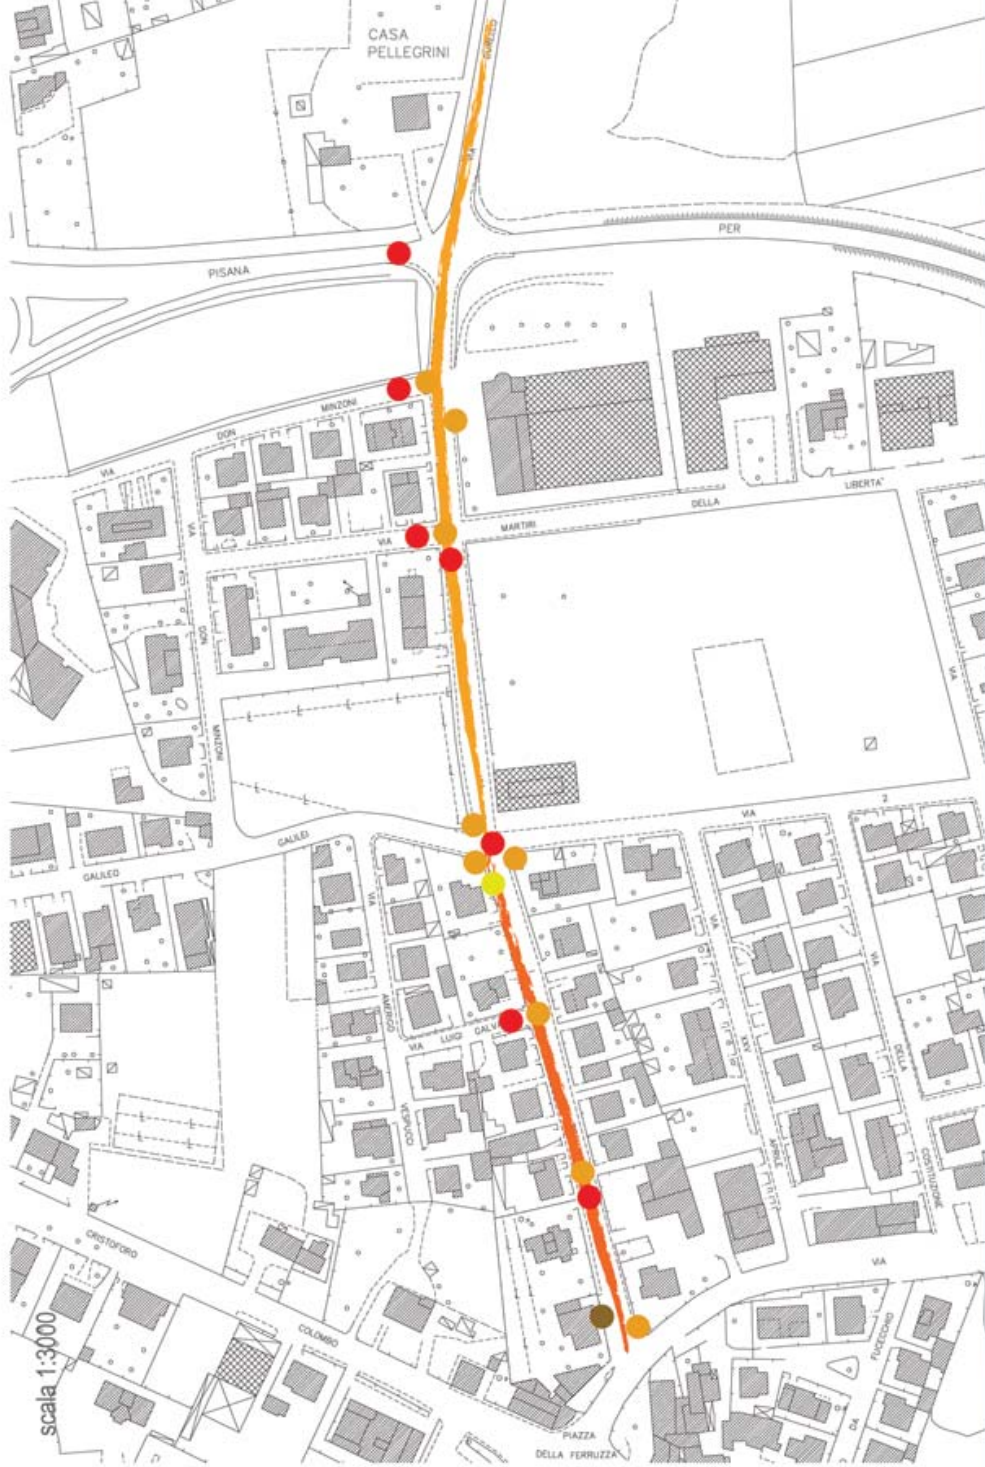
la presenza di accessi carrabili non a norma, del fondo stradale disconnesso, di ostacoli e l'assenza di rampe, e di attraversamenti stradali non a norma (per l'assenza di rampe) rendono il percorso in parte inaccessibile. Particolarmente problematico è l'innesto con via Napoleone Bonaparte dove da un lato manca completamente il percorso.

in questo tratto che rappresenta uno delle strade di accesso alla città e di collegamento con le frazioni si propone di creare almeno un percorso che integri la percorrenza pedonale e quella ciclopeditone. Per rendere la via accessibile occorre abbattere gli ostacoli presenti, normalizzare le rampe, gli attraversamenti stradali e sistemare il fondo stradale.

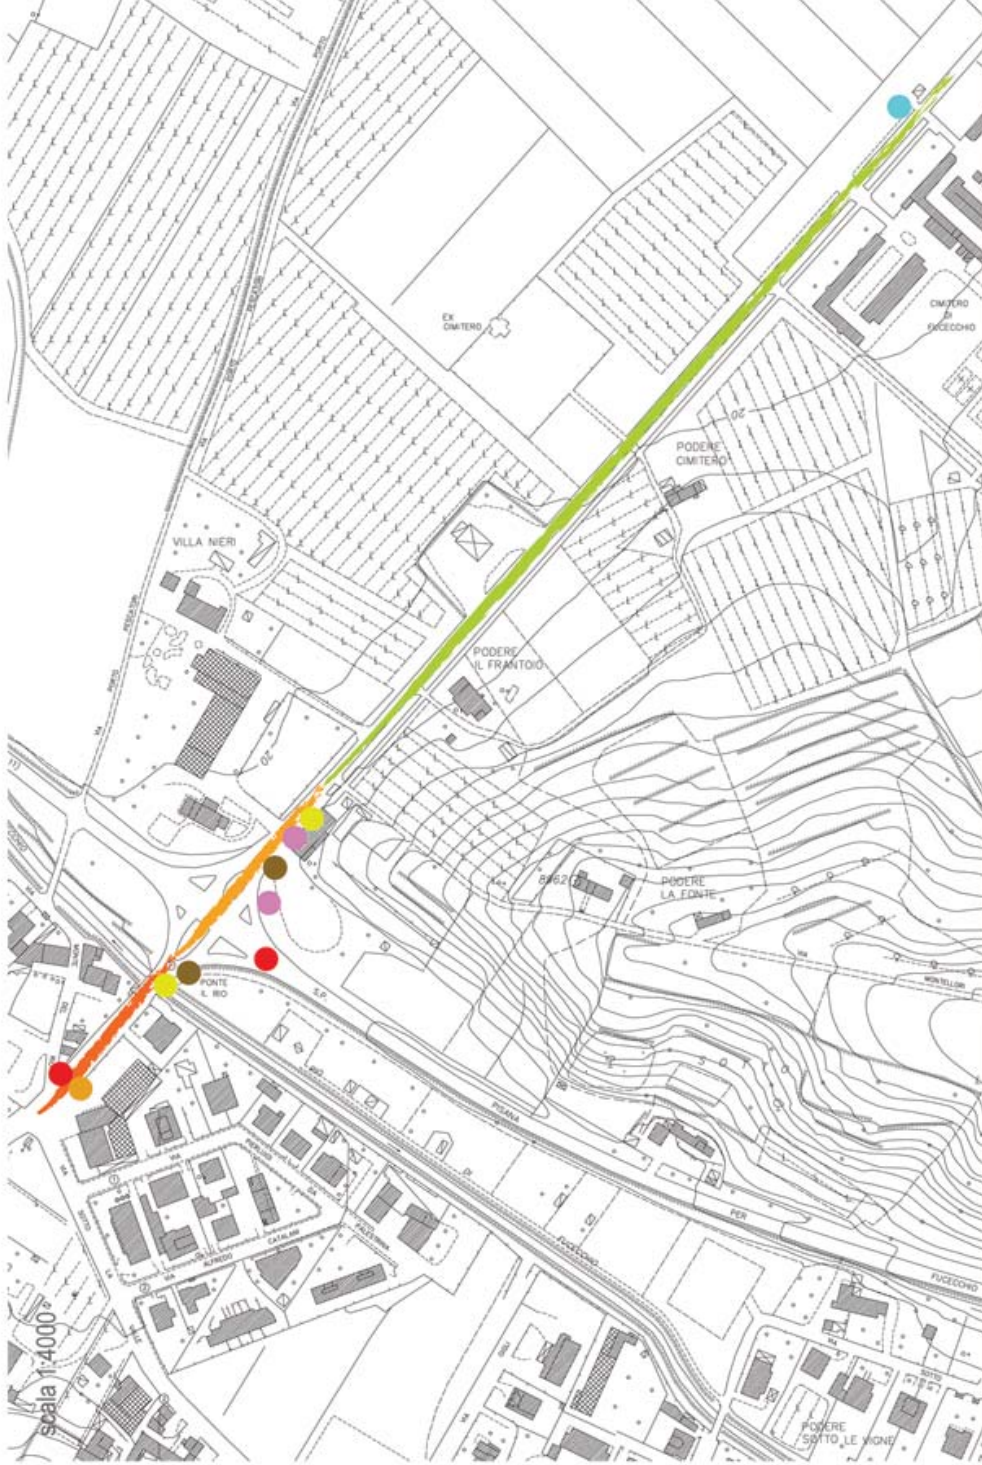
il tratto di via Napoleone Bonaparte presenta un marciapiede in buone condizioni ma privo di rampe all'altezza del primo attraversamento stradale; all'altezza della rotonda la rampa di accesso del marciapiede presenta un ostacolo legato al guardrail. Sempre in prossimità della rotonda, lato via Pistoiese manca un vero e proprio percorso dedicato. Attraversamento stradale sulla SP Pisana, privo di illuminazione.

questo tratto rappresenta l'asse di collegamento del capoluogo con il cimitero e le frazioni; si propone di completare il percorso ciclopedonale già presente sulla via Pistoiese. Si propone di illuminare l'attraversamento stradale sulla SP Pisana e di correggere le problematiche del percorso all'altezza della rotonda.
