Comune di Fucecchio

Album degli elaborati grafici - Tavola dell'accessibilità,
Tavola dei percorsi prioritari e
Schede approfondimento sui percorsi prioritari.

Tavola dell'accessibilità
Tavola dei percorsi prioritari
Tavola dell'accessibilità del centro storico
Schede di approfondimento sui percorsi prioritari

Studi per l'identificazione ed il trattamento delle limitazioni architettoniche dell'accessibilità agli spazi aperti pubblici e della loro fruibilità nell'insediamento di Fucecchio

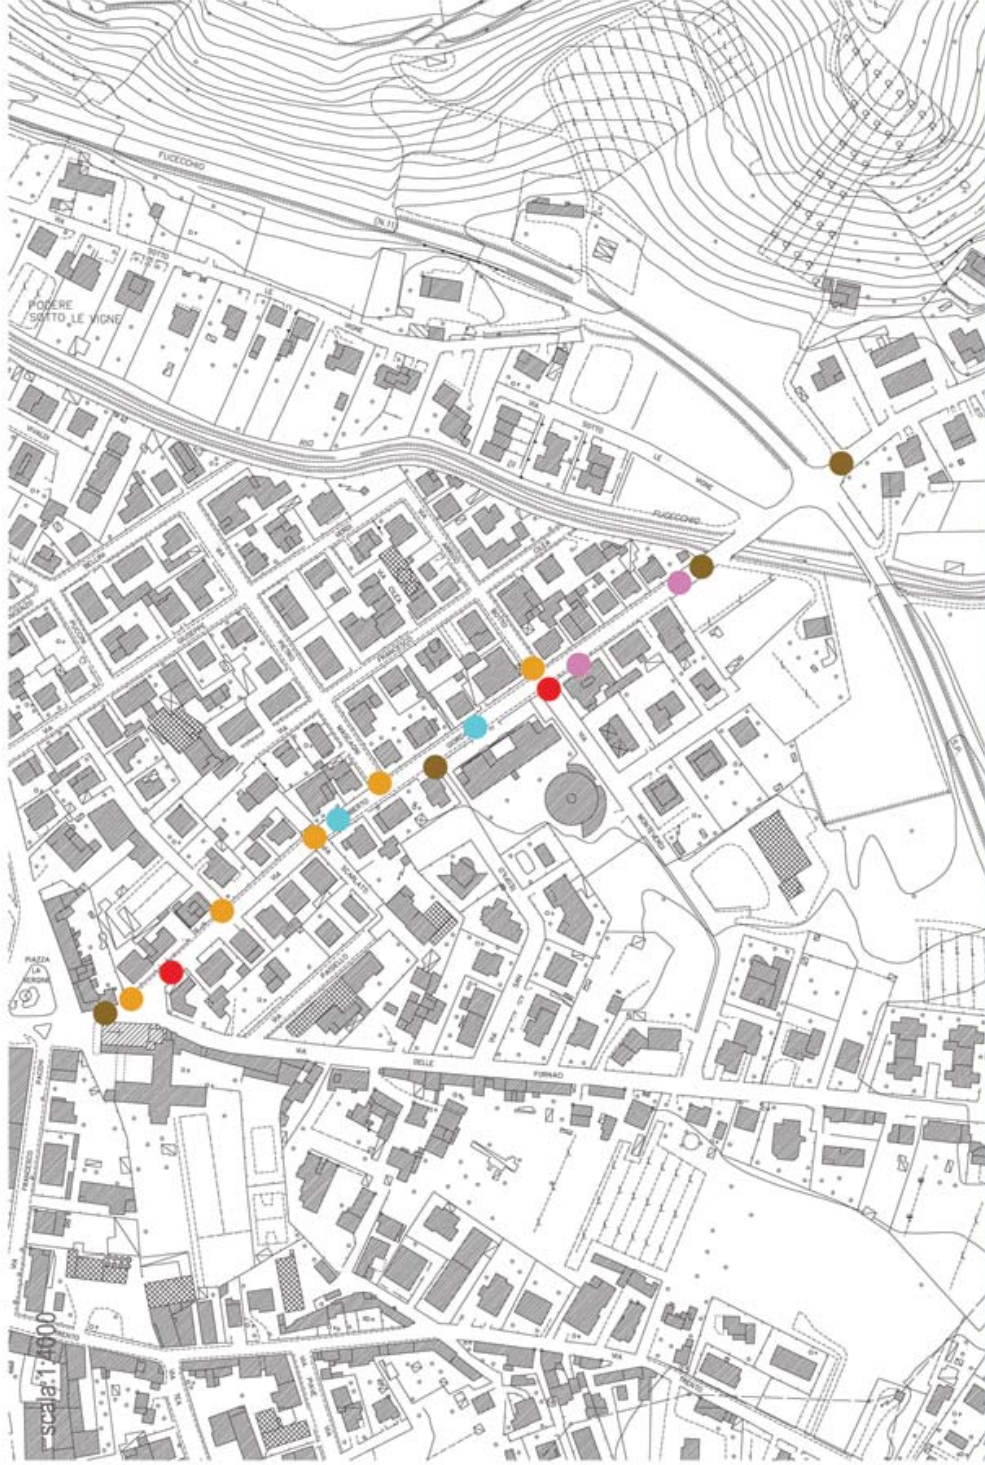
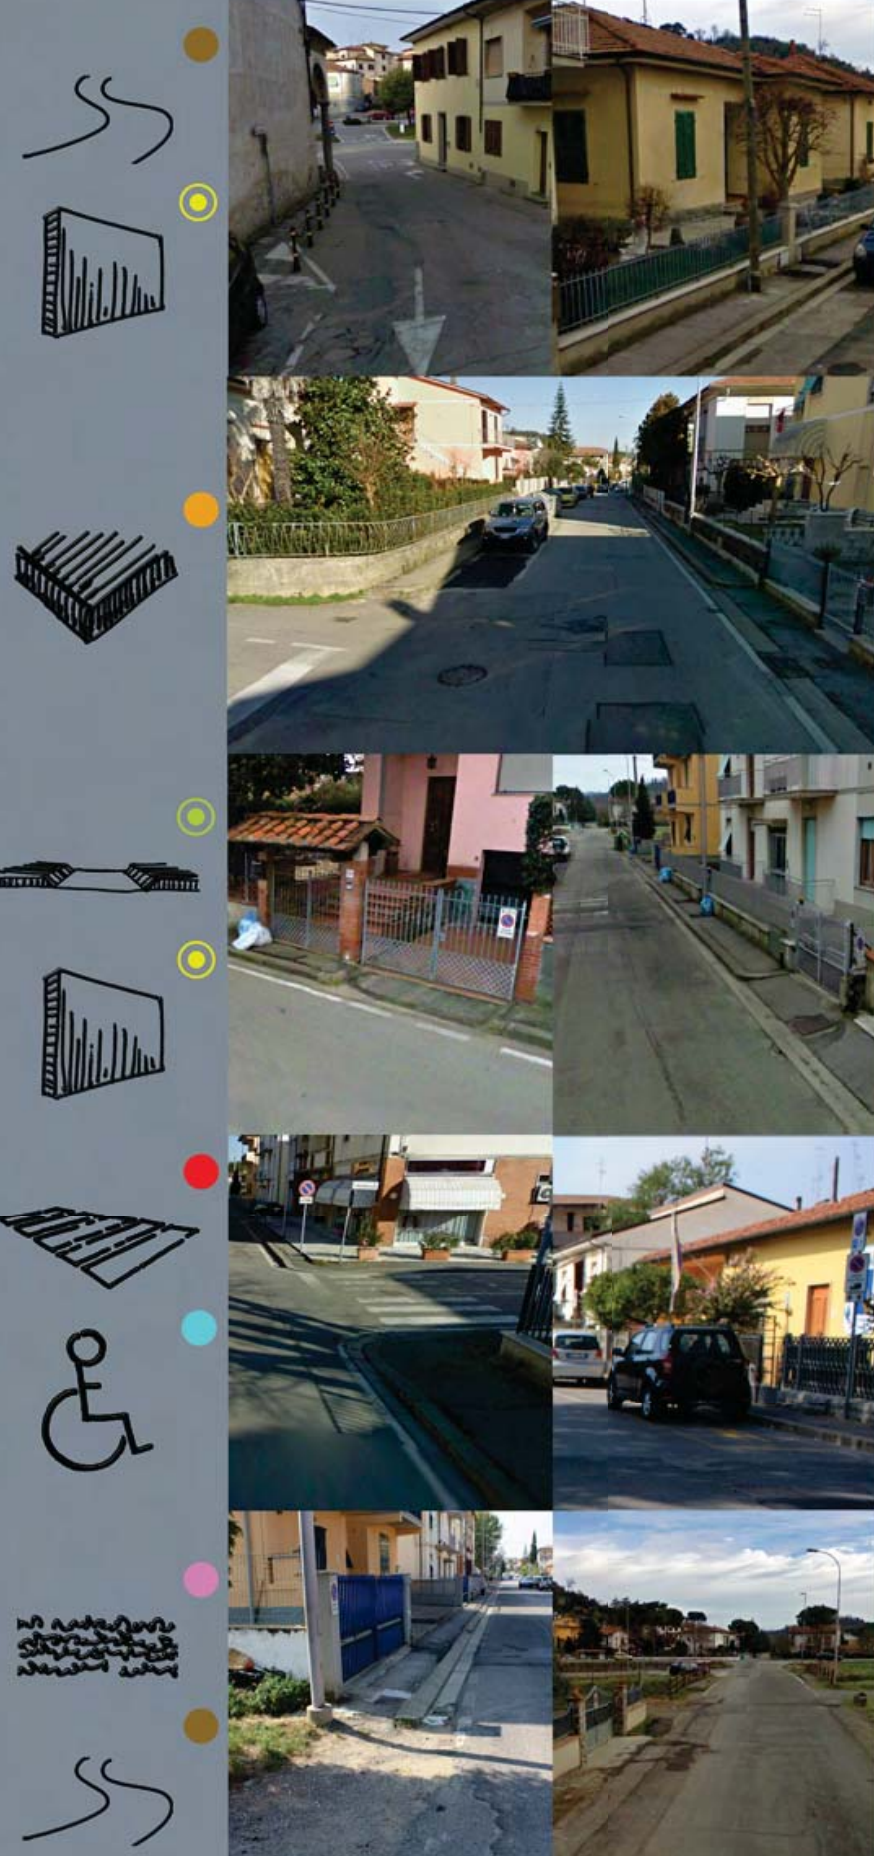
il tratto risulta poco accessibile. Nella zona di innesto con piazza la Vergine, manca il percorso pedonale. Le principali problematiche sono rappresentate dagli accessi carrabili e gli attraversamenti stradali non a norma, dall'assenza di rampe, da restringimenti lungo i percorsi pedonali, da ostacoli e dal fondo stradale disconnesso. Nell'ultimo tratto di collegamento con via Valpinzana il percorso pedonale risulta fortemente accidentato.

si propone di creare almeno un percorso che integri la percorrenza pedonale e quella ciclopedonale, in modo da realizzare un collegamento adatto fra il capoluogo e la sua frazione. Per rendere accessibile il tratto occorre correggere tutte le problematiche evidenziate nelle criticità, facendo particolare attenzione all'attraversamento della SP Pisana (l'attraversamento stradale è a norma, illuminato) e all'innesto con piazza la Vergine.

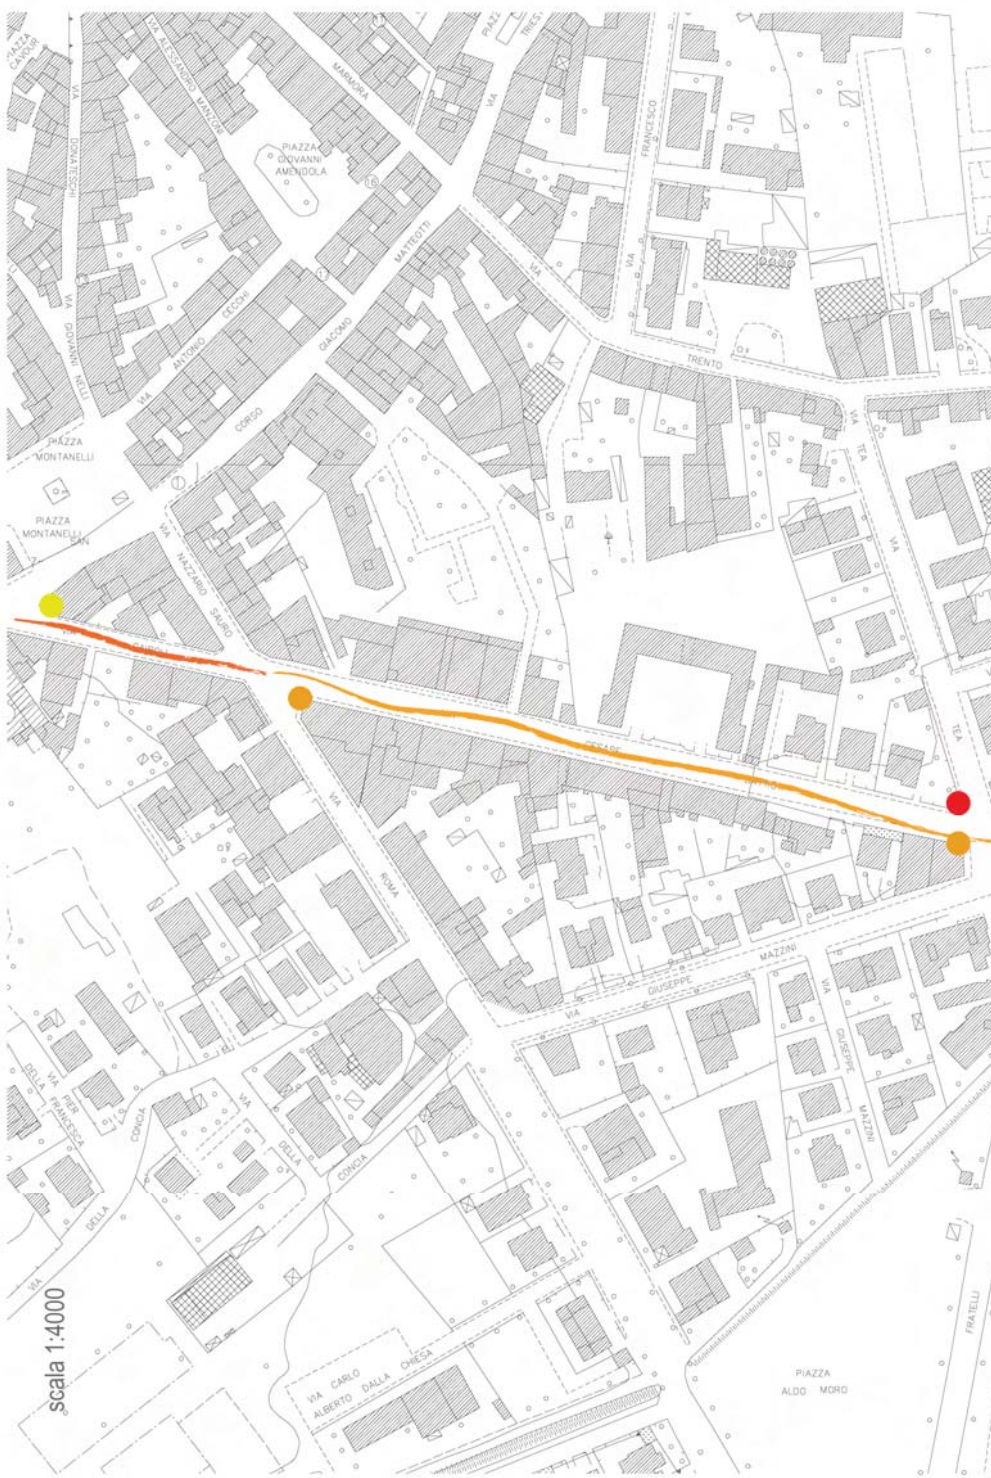
Via Cairoli presenta un grado di accessibilità molto basso prevalentemente a causa dell'incrocio pericoloso e trafficato su Piazza Montanelli. L'attraversamento è posizionato in un punto difficile e vi sono su di un lato cartelli pubblicitari e delimitatori che impediscono la completa visione dell'impianto semaforico. Anche l'assenza di un percorso a norma concorre a renderlo particolarmente inaccessibile. Il tratto del percorso su via Battisti è invece caratterizzato dalla presenza di ostacoli lungo il tracciato, e l'assenza di rampe soprattutto in corrispondenza degli attraversamenti pedonali, che sono quindi non a norma.

Questo è il primo tratto del percorso che si posiziona sulla principale direttrice di collegamento tra l'abitato di Fucecchi ed Empoli. Rivestendo un ruolo primario di connessione e partendo dalla piazza principale della città bassa sarebbe opportuno renderlo accessibile, soprattutto agire sull'incrocio on modo da renderlo più sicuro. Mettere a norma gli attraversamenti pedonali lungo il percorso in quanto le macchine precorrono via Gramsci a grande velocità.

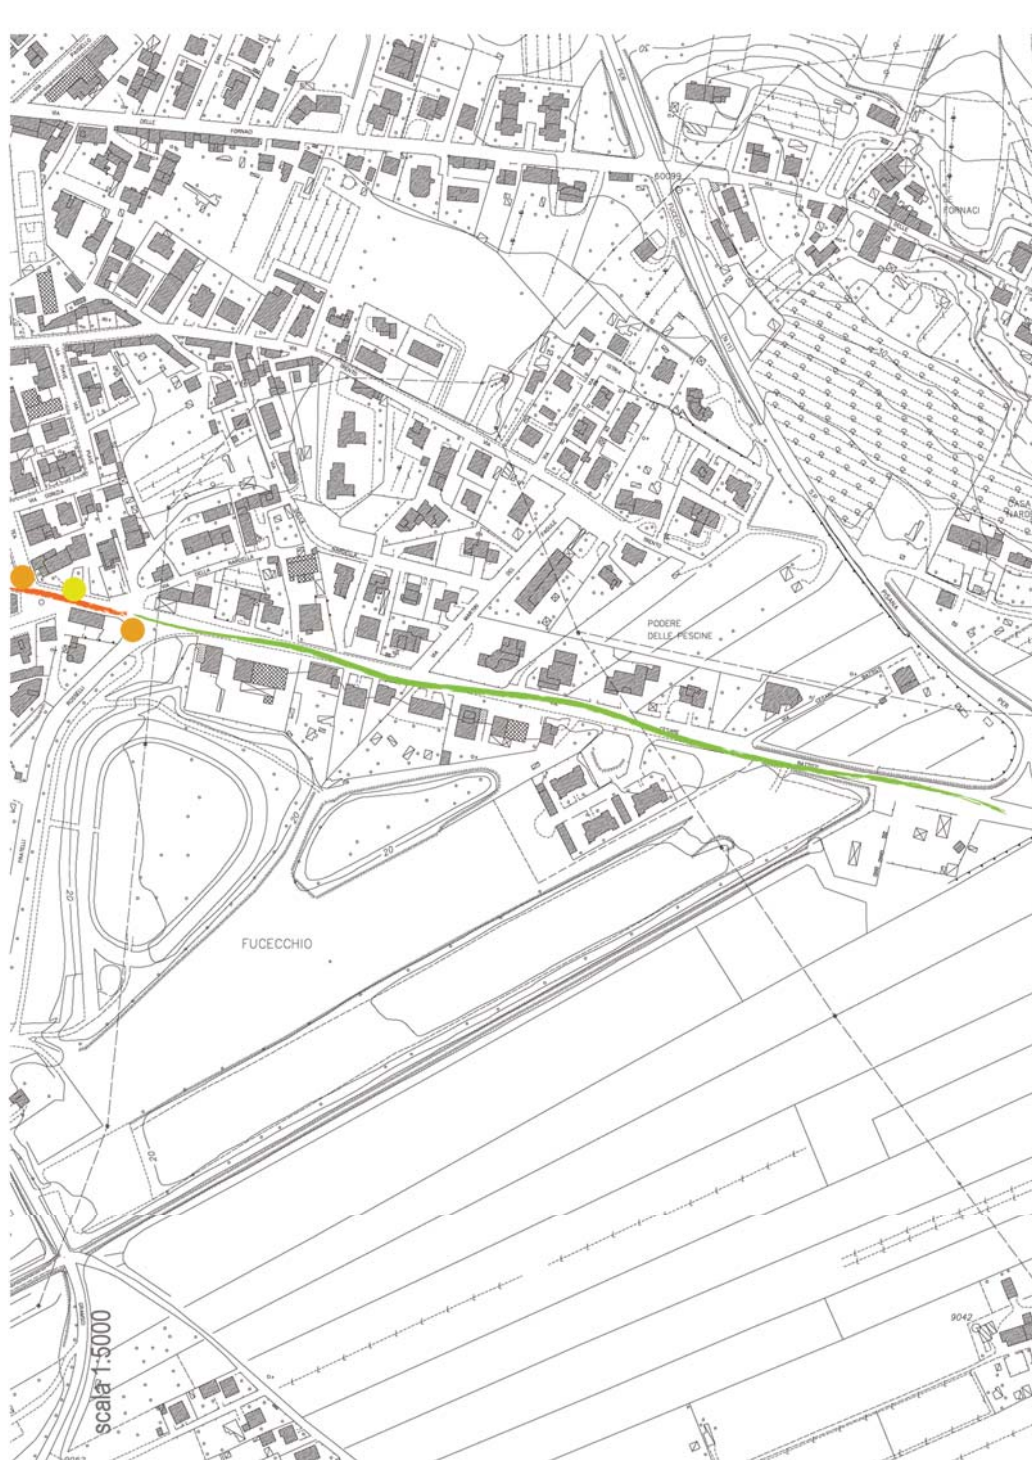
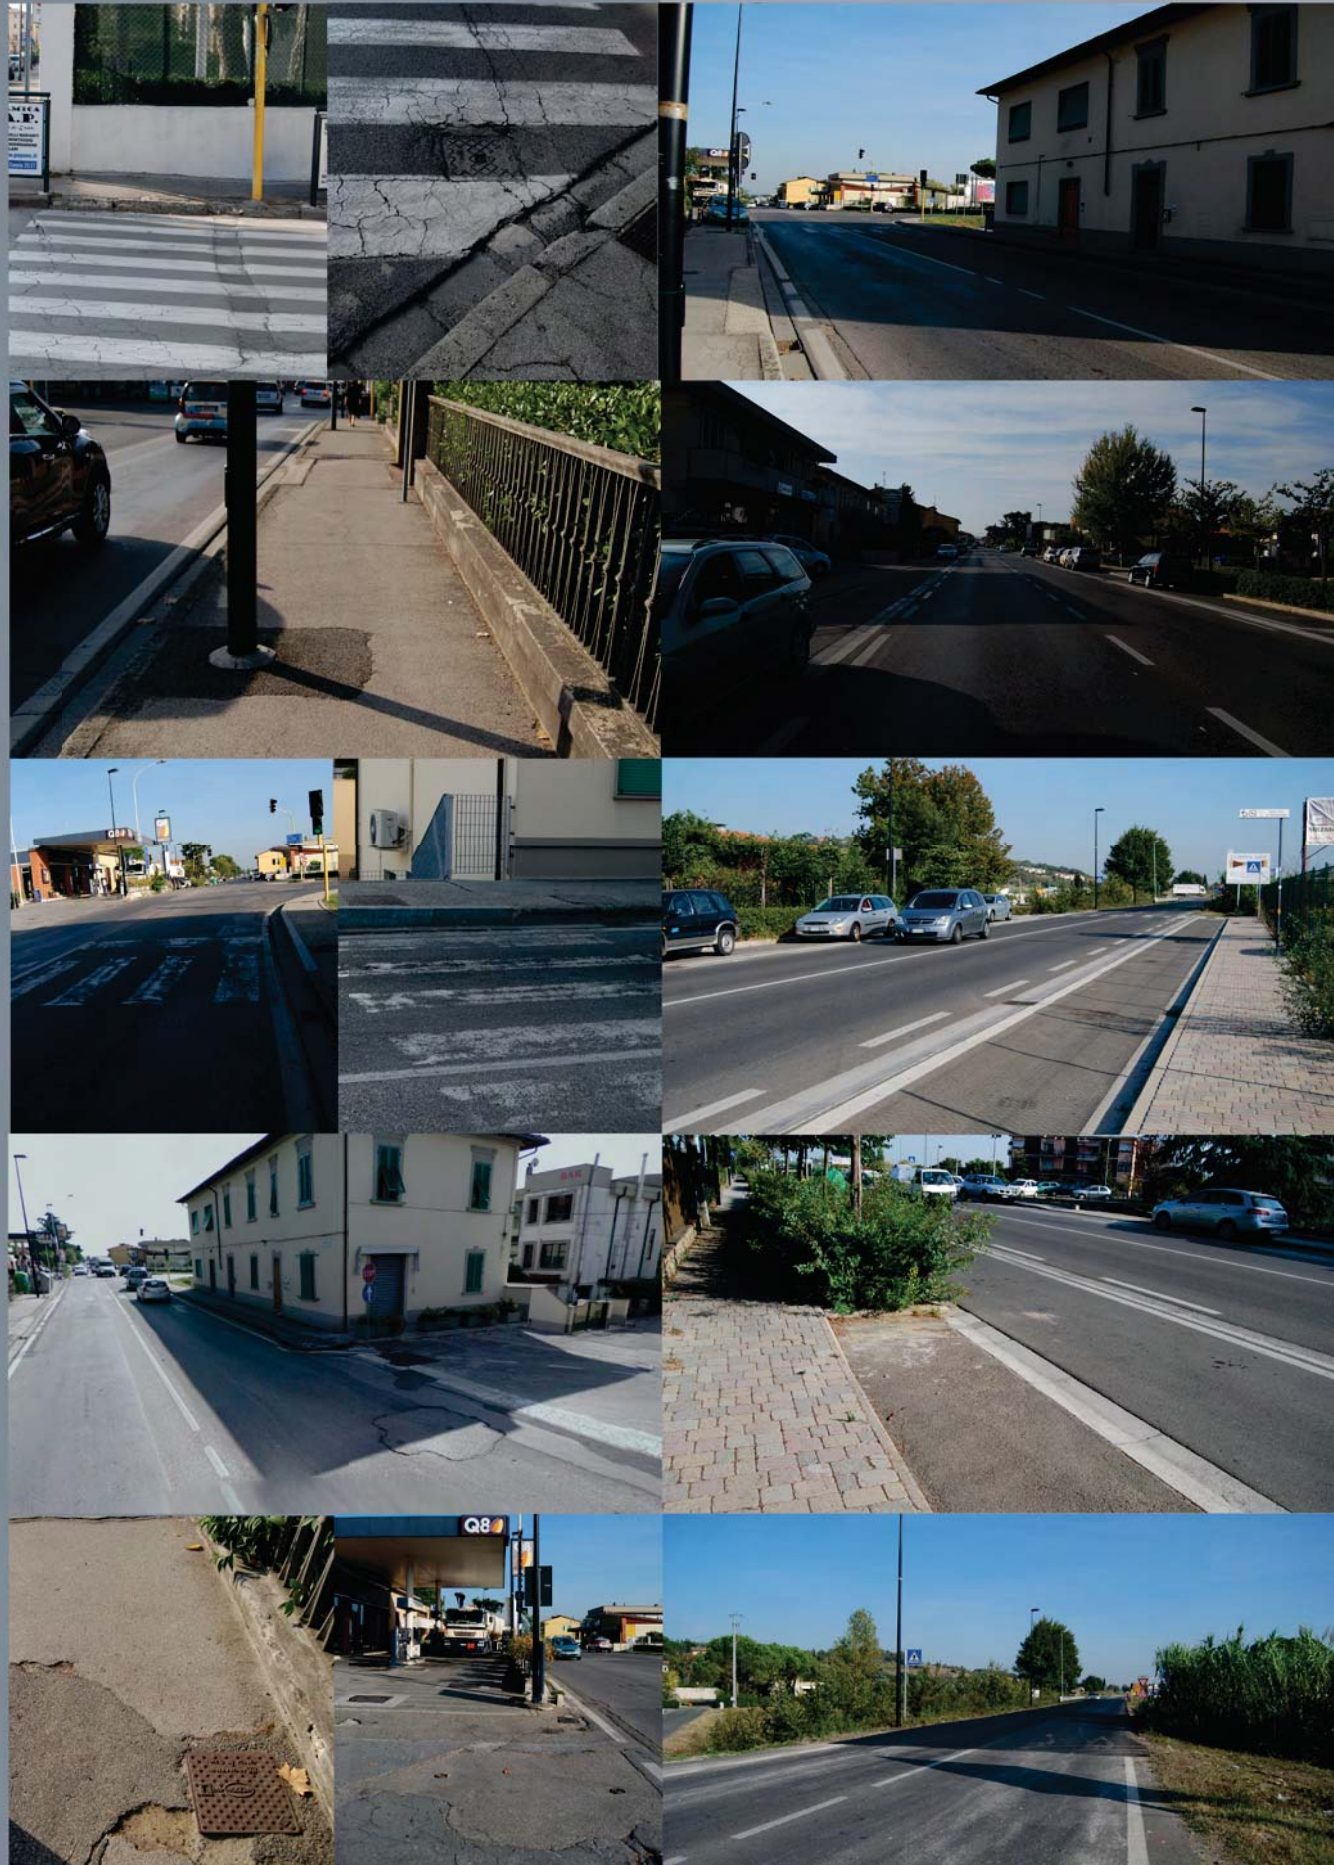
Il percorso presenta due gradi di accessibilità non congruenti tra di loro, il secondo tratto essendo stato recentemente riqualificato, presenta un elevato grado di accessibilità, mentre il primo tratto tra via Tea e Via Rosselli, ha un basso grado di accessibilità causato dall'assenza di rampe, soprattutto in corrispondenza degli attraversamenti pedonali. Inoltre lungo il percorso pedonale troviamo alcuni ostacoli, come pali della luce o insegne pubblicitarie che diminuiscono l'ampiezza del percorso in alcuni punti. Inoltre la strada presenta problematiche legate al traffico, essendo una delle principali direttrici in uscita dall'abitato.

Il percorso è una delle principali direttrici in uscita dall'abitato di Fucecchio in direzione Empoli. Il secondo tratto essendo stato recentemente ristrutturato non necessita di interventi, mentre il primo tratto, tra via Tea e Via Rosselli, andrebbe reso maggiormente accessibile tramite l'eliminazione degli ostacoli lungo il percorso e realizzazione delle rampe e la messa a orma degli attraversamenti pedonali.

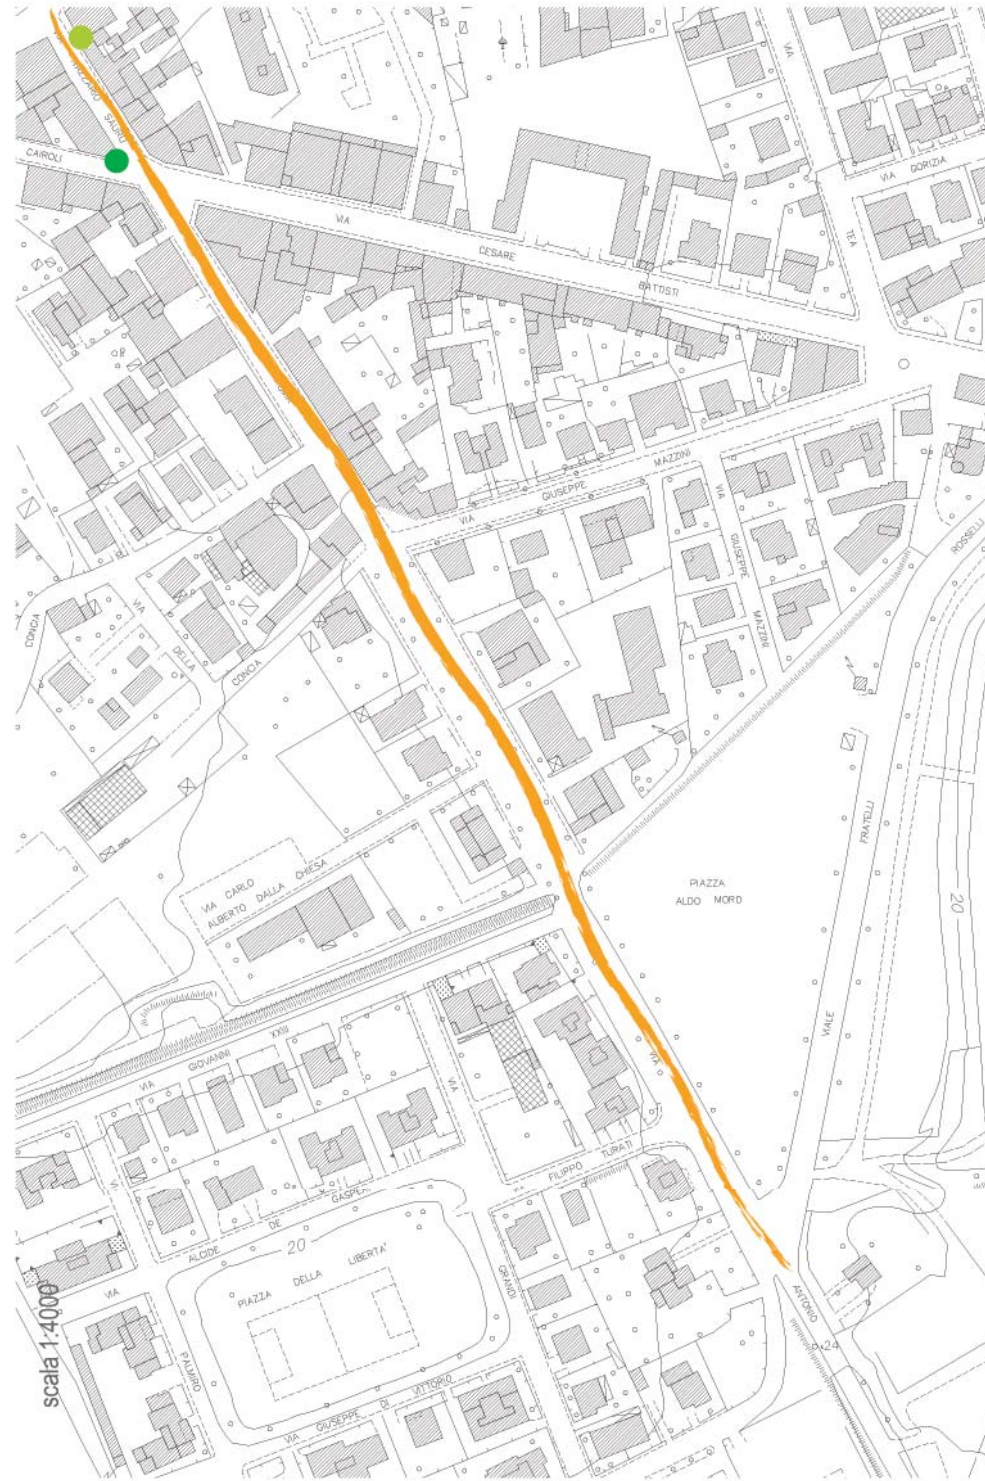
Il percorso ha un grado di accessibilità basso in quanto non è garantita la percorribilità, mancando rampe attraversamenti pedonali e accessi carrabili a norma, e laddove dotato di rampe queste, pur essendo state recentemente ristrutturare, non sono a norma, come al termine di via Sauro all'attraversamento di via Cairoli. Il tratto di via Sauro, dove si trova una delle due farmacie di quest a zona, presenta forti criticità dovute alla presenza di traffico. In alcuni tratti di tutto il tracciato il fondo stradale si presenta disconnesso,causando problematiche di percorrenza. Il percorso pedonale è in alcuni tratti interrotto da ostacoli che restringono la sede.

Il percorso parte da Piazza Montanelli e giunge fino al ponte sul fiume Arno per congiungere l'abitato di Fucecchio con la vicina frazione di San Pierino e con la Stazione ferroviaria di San Miniato, è quindi una delle principali direttrici in uscita. Per i motivi elencati questo percorso è molto trafficato. Sarebbe opportuno soprattutto nella prima parte del percorso, renderne più agile la percorrenza, dotandolo di rampe a norma e garantendo attraversamenti pedonali a norma.

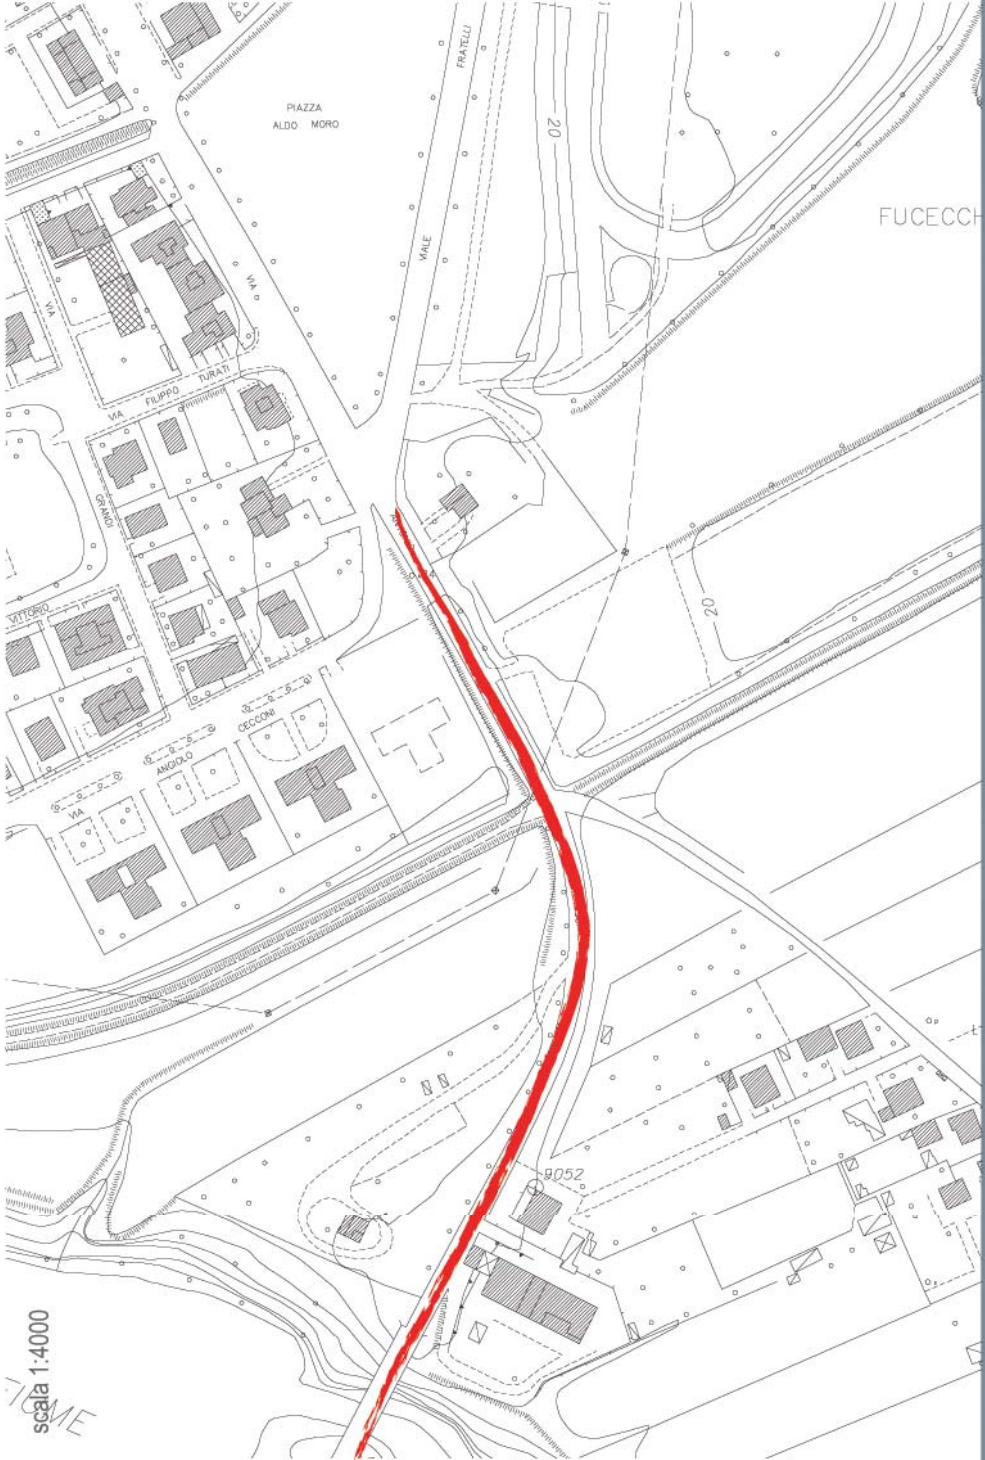
La principale criticità di questo tratto, è la completa assenza di percorso, che causa impossibilità alla percorrenza anche per i pedoni ed ancora più per i diversamente abili.
 La strada è un'arteria di grande percorrenza lungo la quale le auto vanno anche ad alta velocità, quindi ad oggi, tale problematicità rende questo percorso molto pericoloso e sconsigliato per ogni tipo di utenza.

Il percorso parte da Piazza Montanelli e giunge fino al ponte sul fiume Arno per congiungere l'abitato di Fucecchio con la vicina frazione di San Pierino e con la Stazione ferroviaria di San Miniato, è quindi una delle principali direttrici in uscita. Per i motivi elencati questo percorso è molto trafficato. Presenta fortissime criticità dovute alla completa assenza di percorso, aggravate dal fatto che da qui passa l'antico tracciato della Francigna. Si dovrebbe quindi prevedere realizzazione di un percorso pedonale.

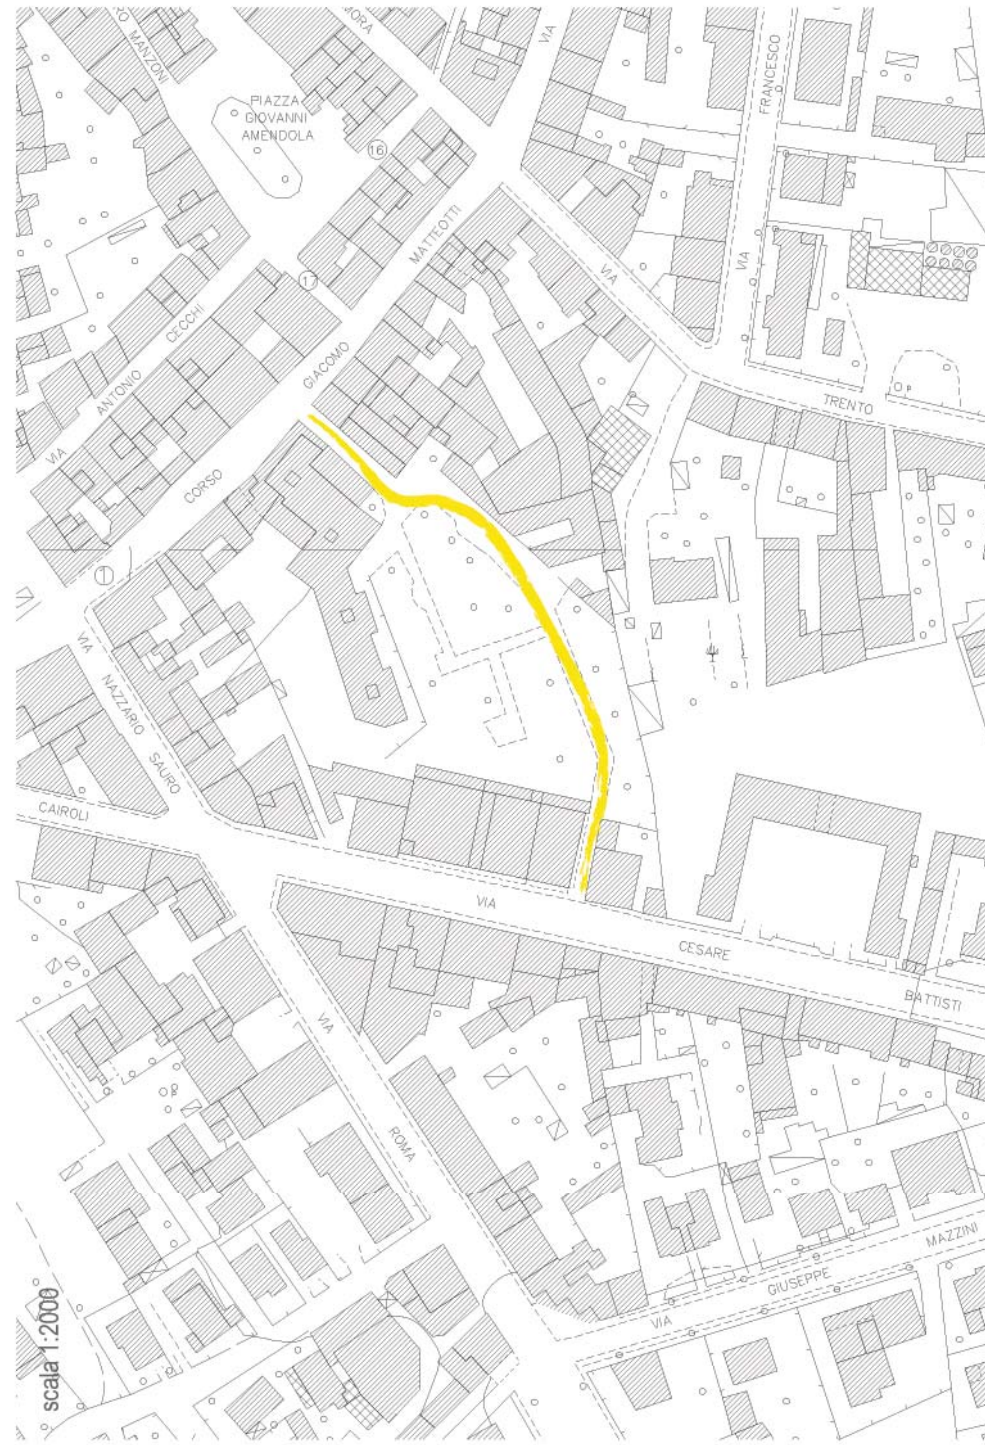
Il giardino Tommaso Cardini, ex Giardino Bombicci, presenta complessivamente un buono stato di accessibilità. Sono presenti panchine per la sosta e alberature per ombreggiare. La principale criticità risulta essere il fondo stradale non stabilizzato in breccia che provoca problematiche di percorrenza. Anche nel punto di connessione con via Battisti il fondo stradale in cattivo stato di conservazione crea lievi problematiche di accessibilità.

Il giardino Tommaso Cardini è uno dei piccoli ritagli verdi all'interno del tessuto urbano. Storico collegamento tra Via Battisti e Corso Matteotti, è molto frequentato anche poiché vi si affacciano una palestra privata e la sede di studi medici e fisioterapici. Si suggerisce vista l'importanza del percorso la possibilità di sostituire la breccia con un fondo stabilizzato in modo da poterne garantire la percorrenza a qualsiasi utente

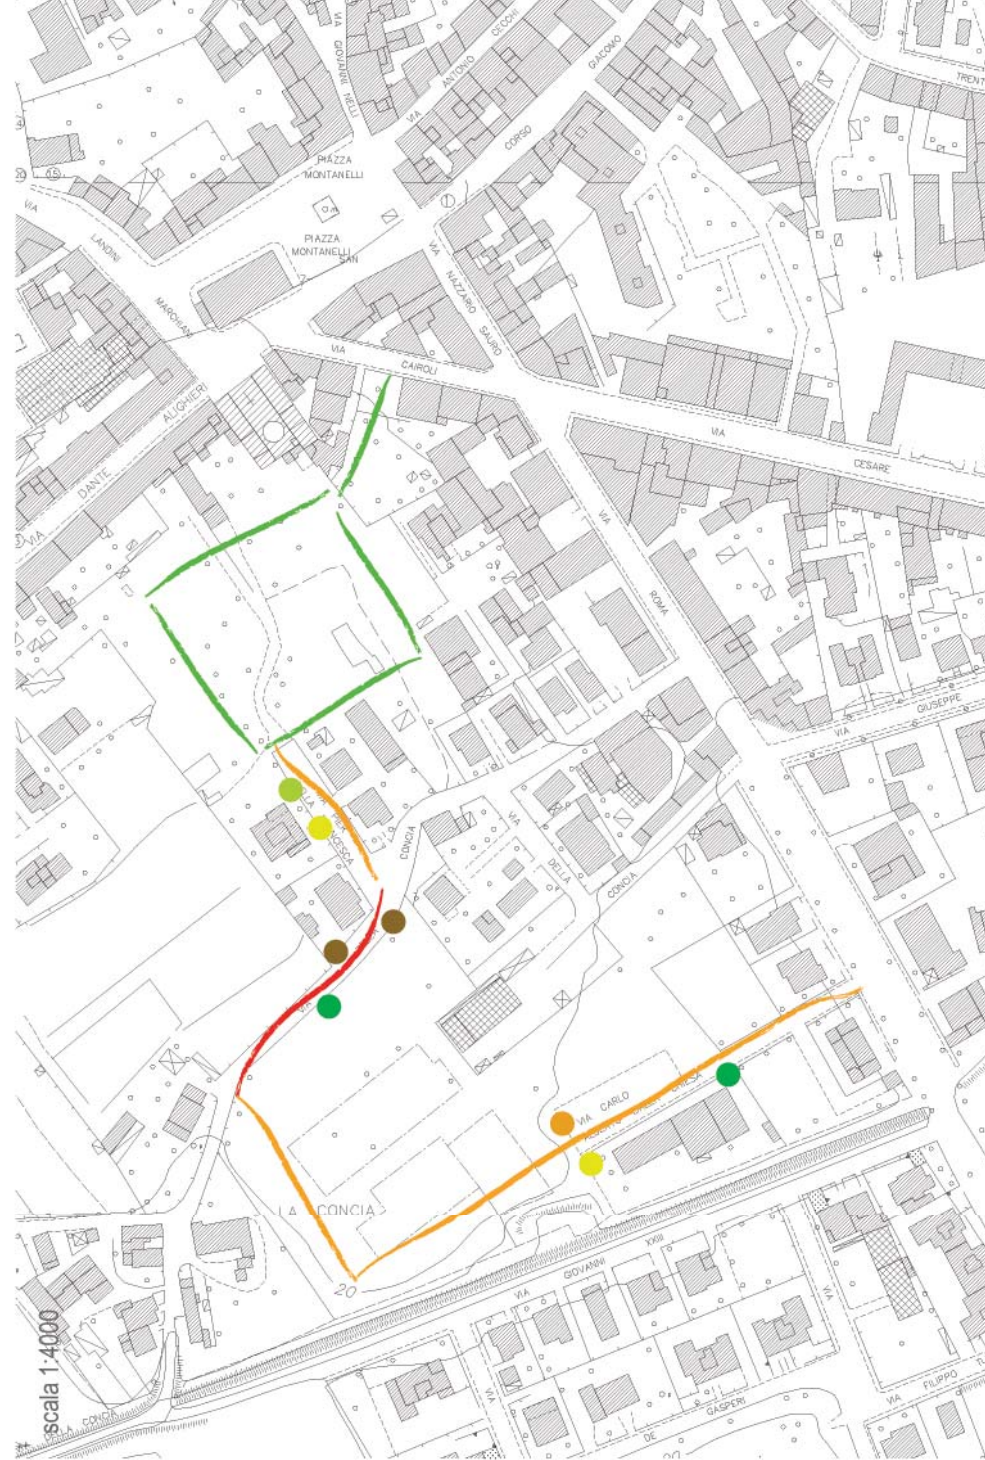
Le strade che compongono il percorso presentano gradi di accessibilità fortemente disomogenei, questo causa problematiche di percorrenza. In particolare via della Corcia non è dotata in alcuni tratti di un percorso sicuro anche se è un tratto fondamentale per la connessione tra le due funzioni presenti sul percorso, il parcheggio in piazza d'Aquino e l'ufficio Postale in via della Chiesa. Questo via è caratterizzata dall'assenza di rampe e da una non conformità delle stesse.

Il percorso si presenta discontinuo nella sua articolazione pur risultando essere di primaria importanza in quanto collega le poste centrali di Fucecchio al parcheggio più ampio dell'abitato dove nei giorni di mercato si ha la maggiore concentrazione di vetture. Si ritiene opportuno agire sulla sistemazione di tutte le rampe del percorso, in particolare quelle di accesso all'ufficio postale in modo da garantire una più facile percorribilità su tutto il percorso.

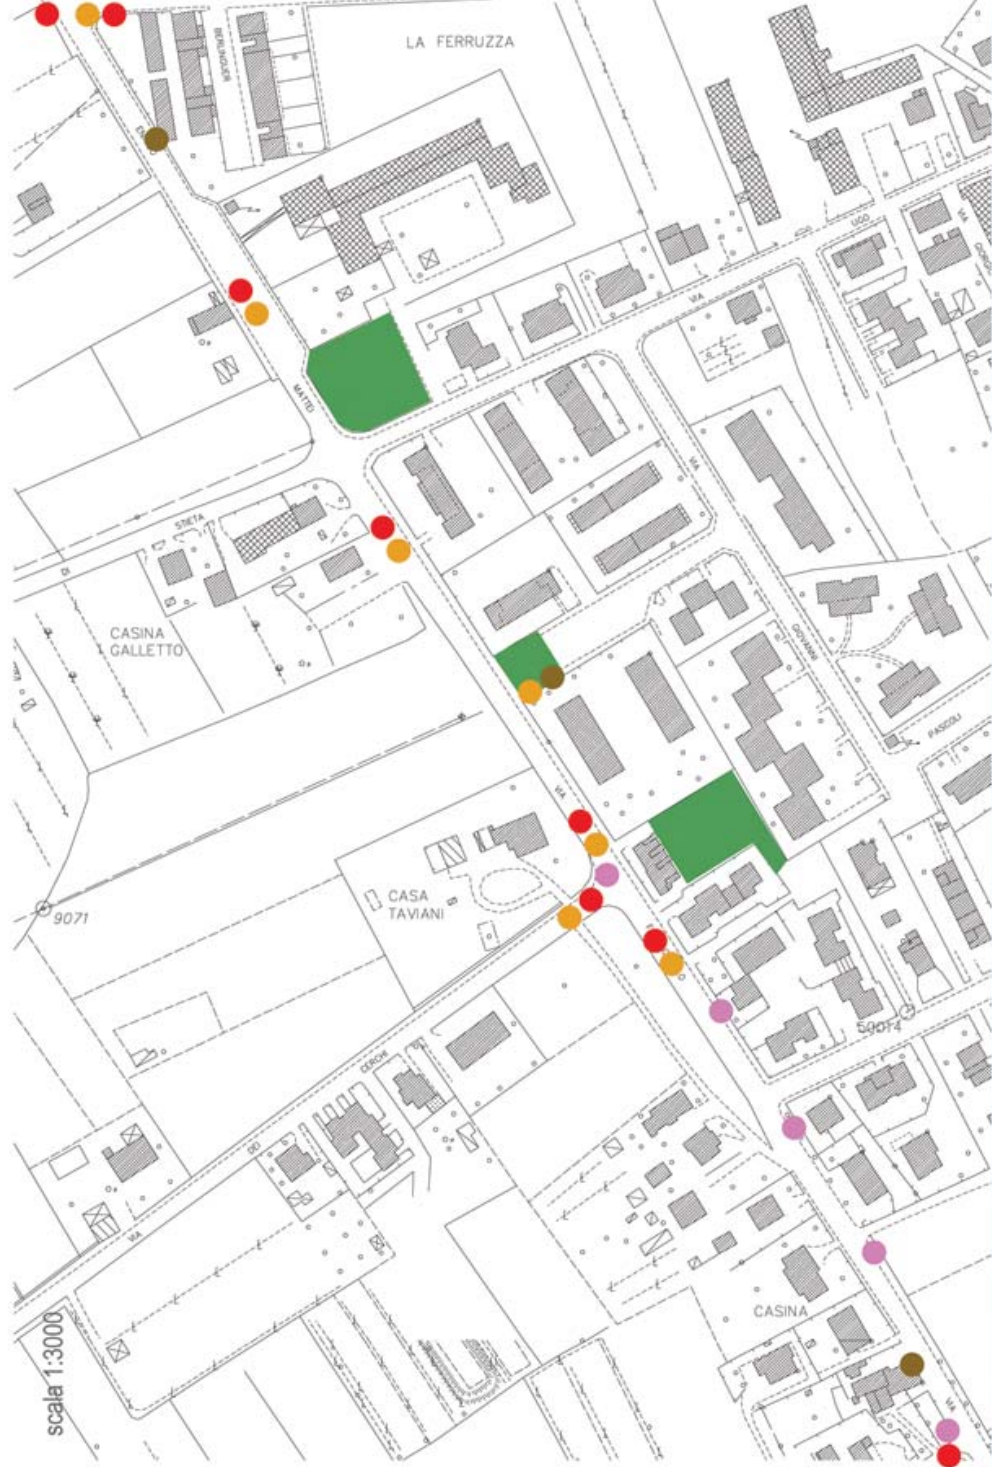
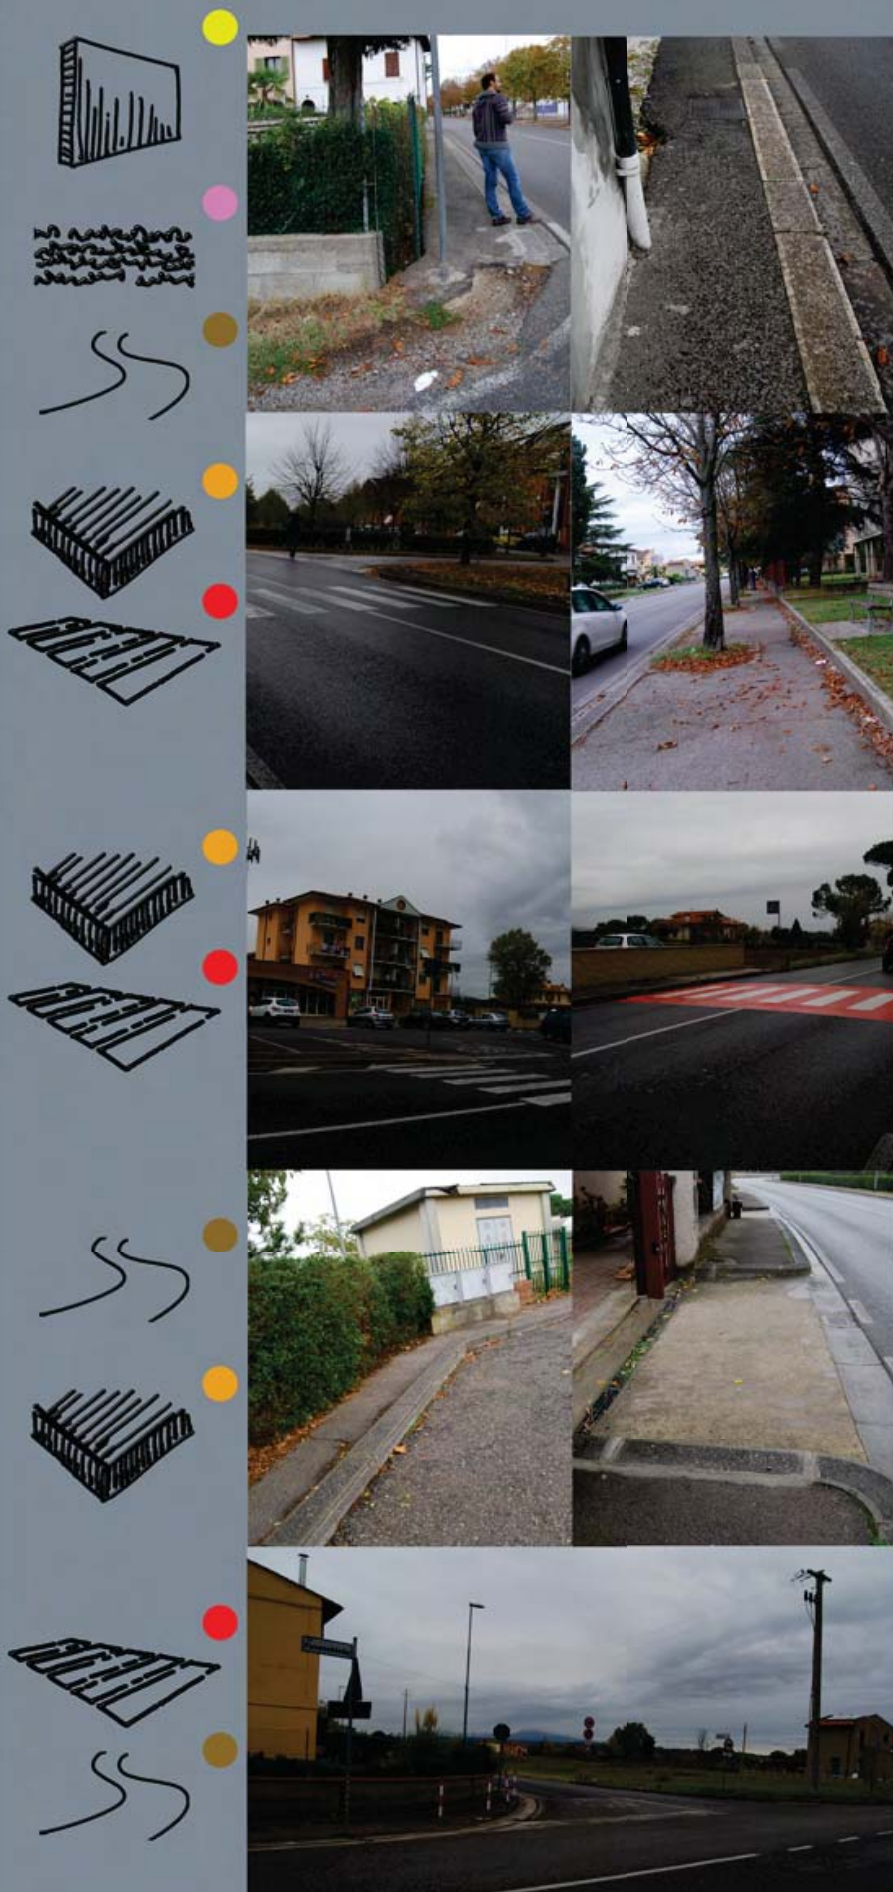
nella parte iniziale della via, all'incrocio con via del Ronzirello, manca il passaggio pedonale sul lato dispari. Sono presenti molti ostacoli lungo il percorso lato pari, principalmente dovuti agli alberi che costituiscono il filare. L'assenza di attraversamenti stradali a norma (mancano le rampe) ed il fondo stradale disconnesso a livello del pedano degli alberi (lato pari) riducono l'accessibilità del tratto. Nel tratto finale fra via Ugo Foscolo e viale Marco Polo il percorso è presente solo sul lato pari e presenta dimensioni (larghezza) fuori norma.

via fucecchiello rappresenta un importante asse di collegamento con il centro commerciale e l'area del palazzetto. Si propone di rendere ciclopedonale uno dei due percorsi, di normalizzare gli attraversamenti stradali e di creare delle grate complanari con il percorso (intorno al pedano degli alberi) in modo da aumentare la larghezza del marciapiede. Occorre creare attraversamenti stradali dove necessario e allargare il marciapiede nel tratto finale.

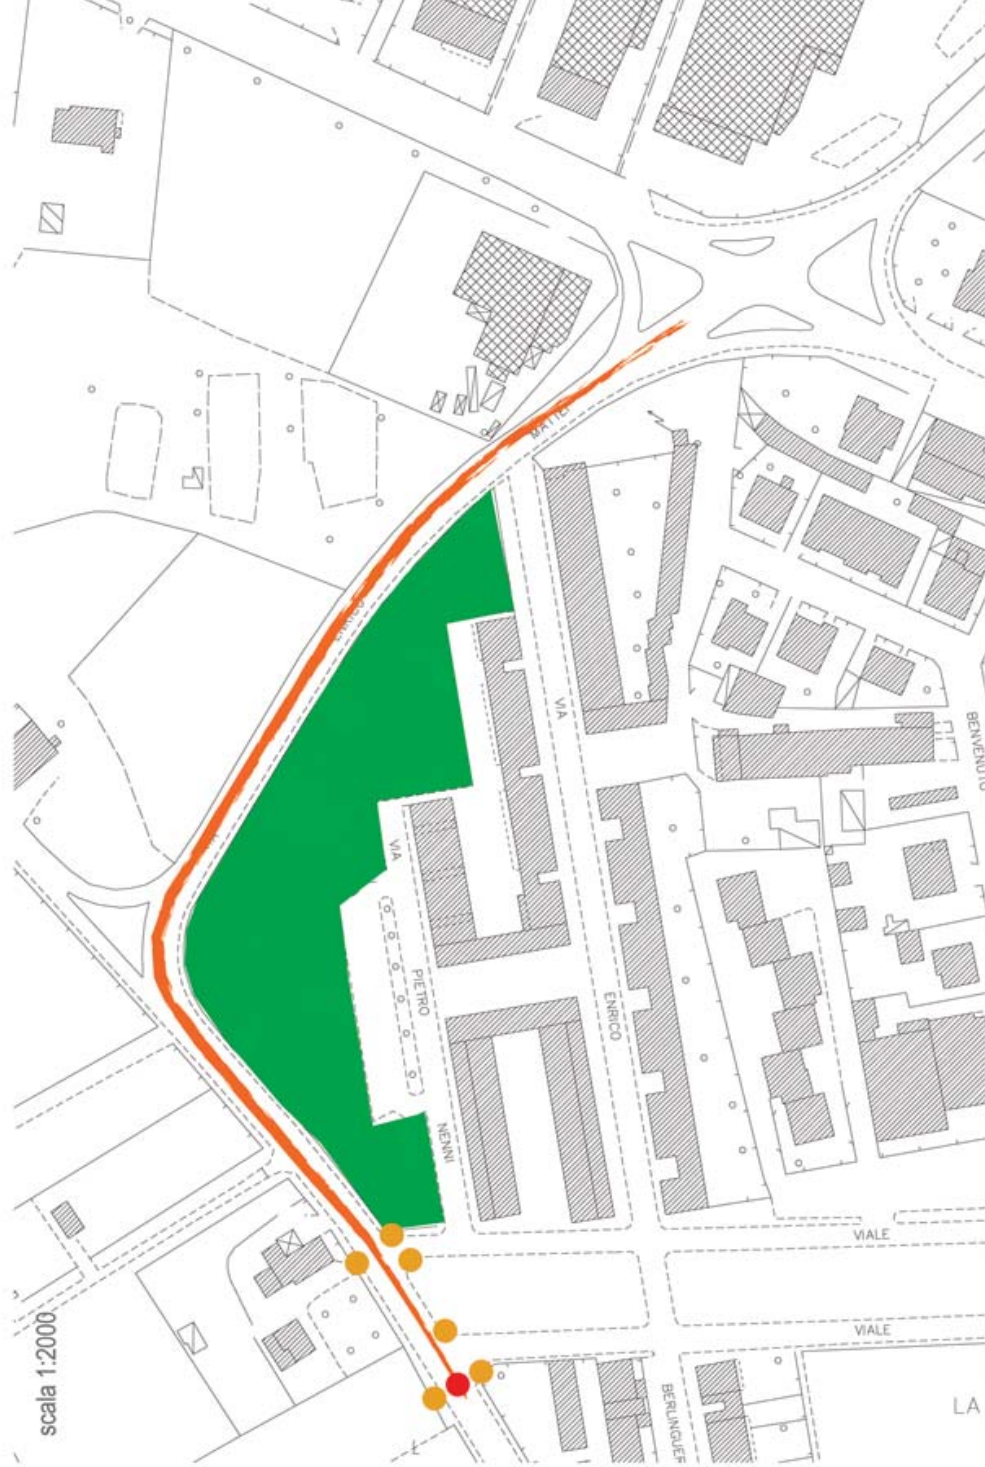
la strada presenta un percorso pedonale solamente sul lato pari. All'incrocio con il viale Marco Polo gli attraversamenti stradali sono assenti o non a norma (sul lato dispari è presente la fermata dell'autobus che è difficilmente raggiungibile), e non ci sono rampe di connessione al marciapiede.

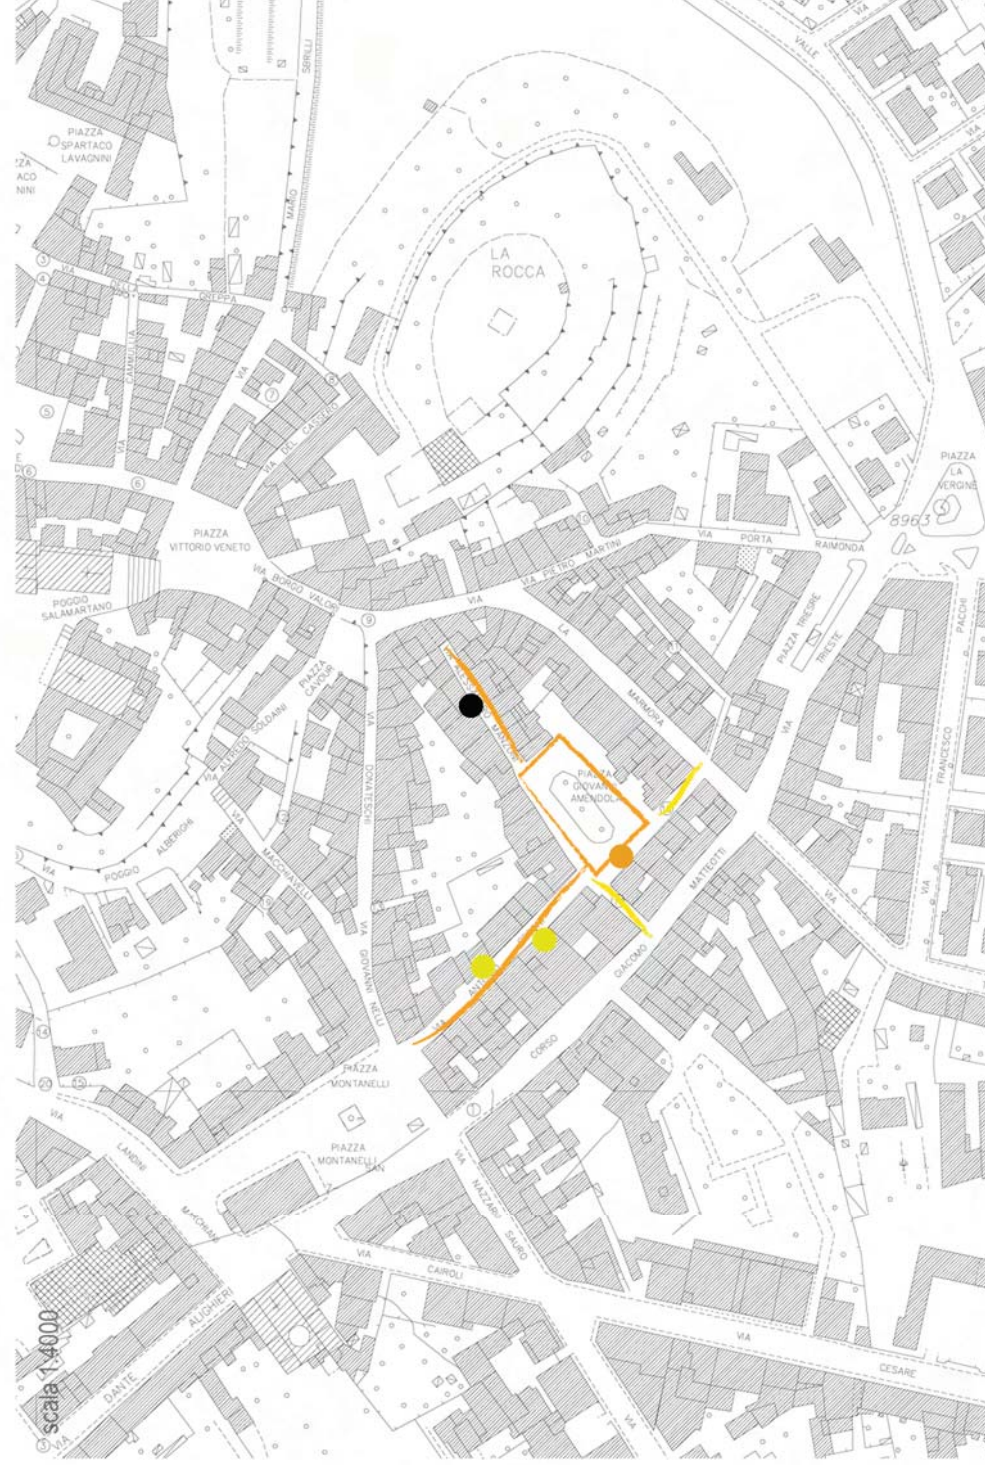
Questo percorso presenta forti criticità. L'eccesso di traffico causa disagi alla percorrenza nelle strette vie per lo più in pendenza. Via Checchi dove si trova la sede del CAF, è una connessione molto frequentata tra la vicina P.zza Montanelli, centro di ritrovo cittadino e P.zza Ammedola, sede degli uffici comunali. Il traffico unito ai mezzi privati parcheggiati ne ostacolano la percorrenza. Lungo tutto il percorso l'altra criticità riscontrata è la presenza di ostacoli quali mezzi privati parcheggiati e cassonetti privati dei rifiuti. Il fondo stradale si presenta discontinuo e molto sconnesso lungo tutto il percorso.
