Comune di Fucecchio

Album degli elaborati grafici - Tavola dell'accessibilità,
Tavola dei percorsi prioritari e
Schede approfondimento sui percorsi prioritari.

Tavola dell'accessibilità
Tavola dei percorsi prioritari
Tavola dell'accessibilità del centro storico
Schede di approfondimento sui percorsi prioritari

Studi per l'identificazione ed il trattamento delle limitazioni architettoniche dell'accessibilità agli spazi aperti pubblici e della loro fruibilità nell'insediamento di Fucecchio

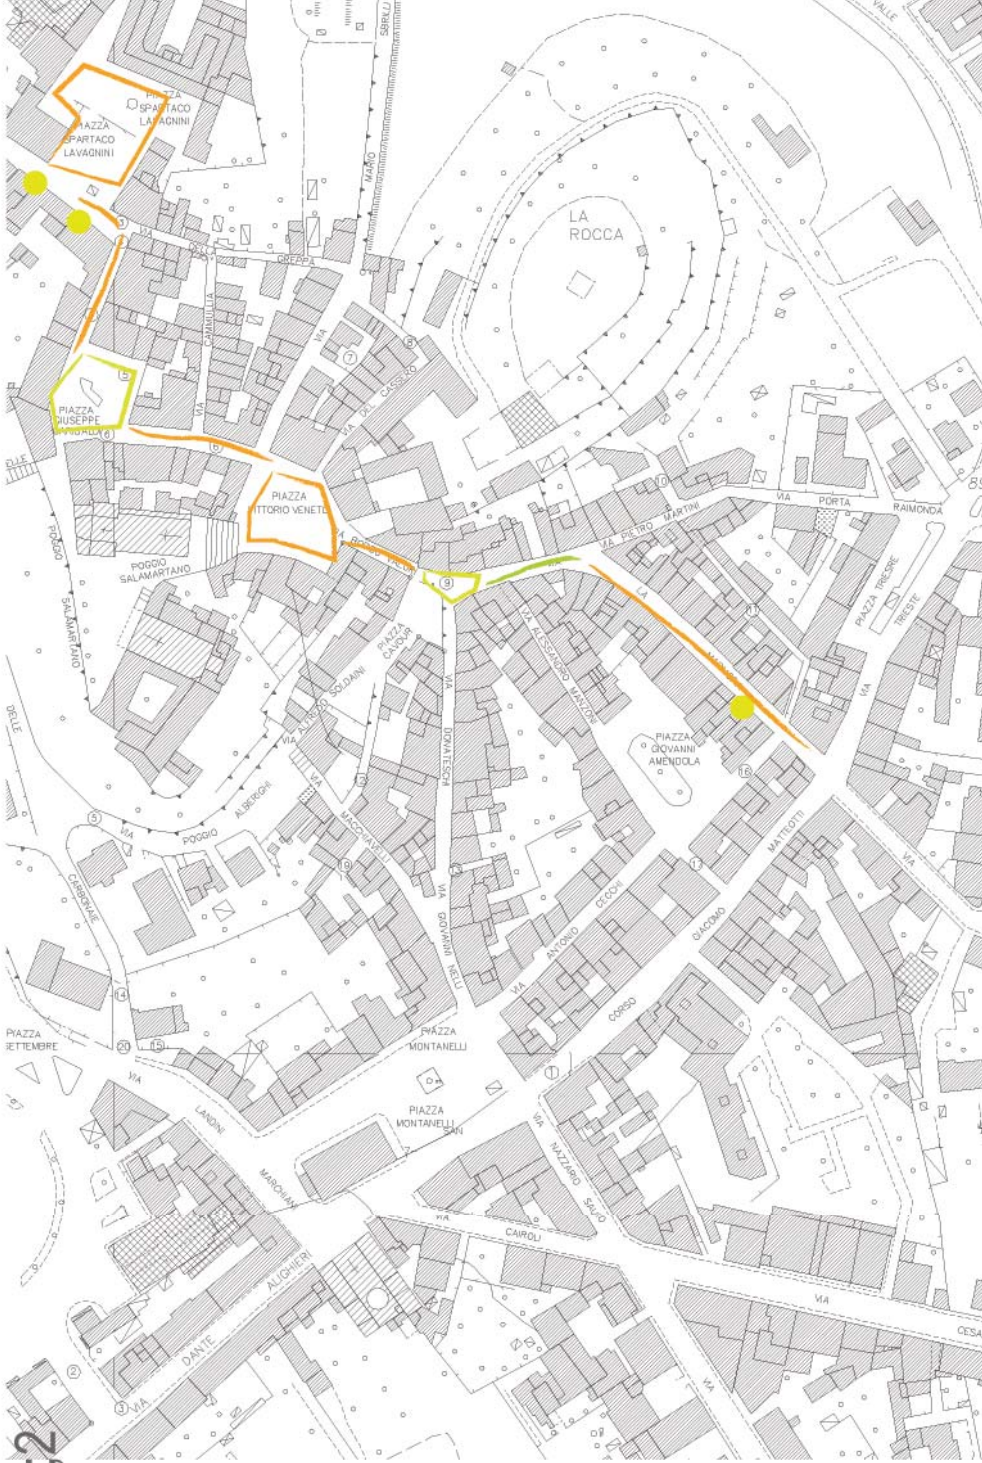
Il percorso si presenta discontinuo nella sua articolazione in quanto si alternano tratti con buona accessibilità a tratti più problematici. In particolare via La Marmora che in questo caso riveste il ruolo di connettore tra la parte bassa e quella alta, oltre a presentare una pendenza elevata, è molto trafficata e sono parcheggiate sulla sede stradale le macchine, che vanno a creare ostacoli per la percorrenza pedonale. L'intero percorso risente del traffico veicolare e dei mezzi privati parcheggiati che intralciano la fluida percorrenza. In generale anche l'elevata pendenza lungo tutto il percorso genera disagi.

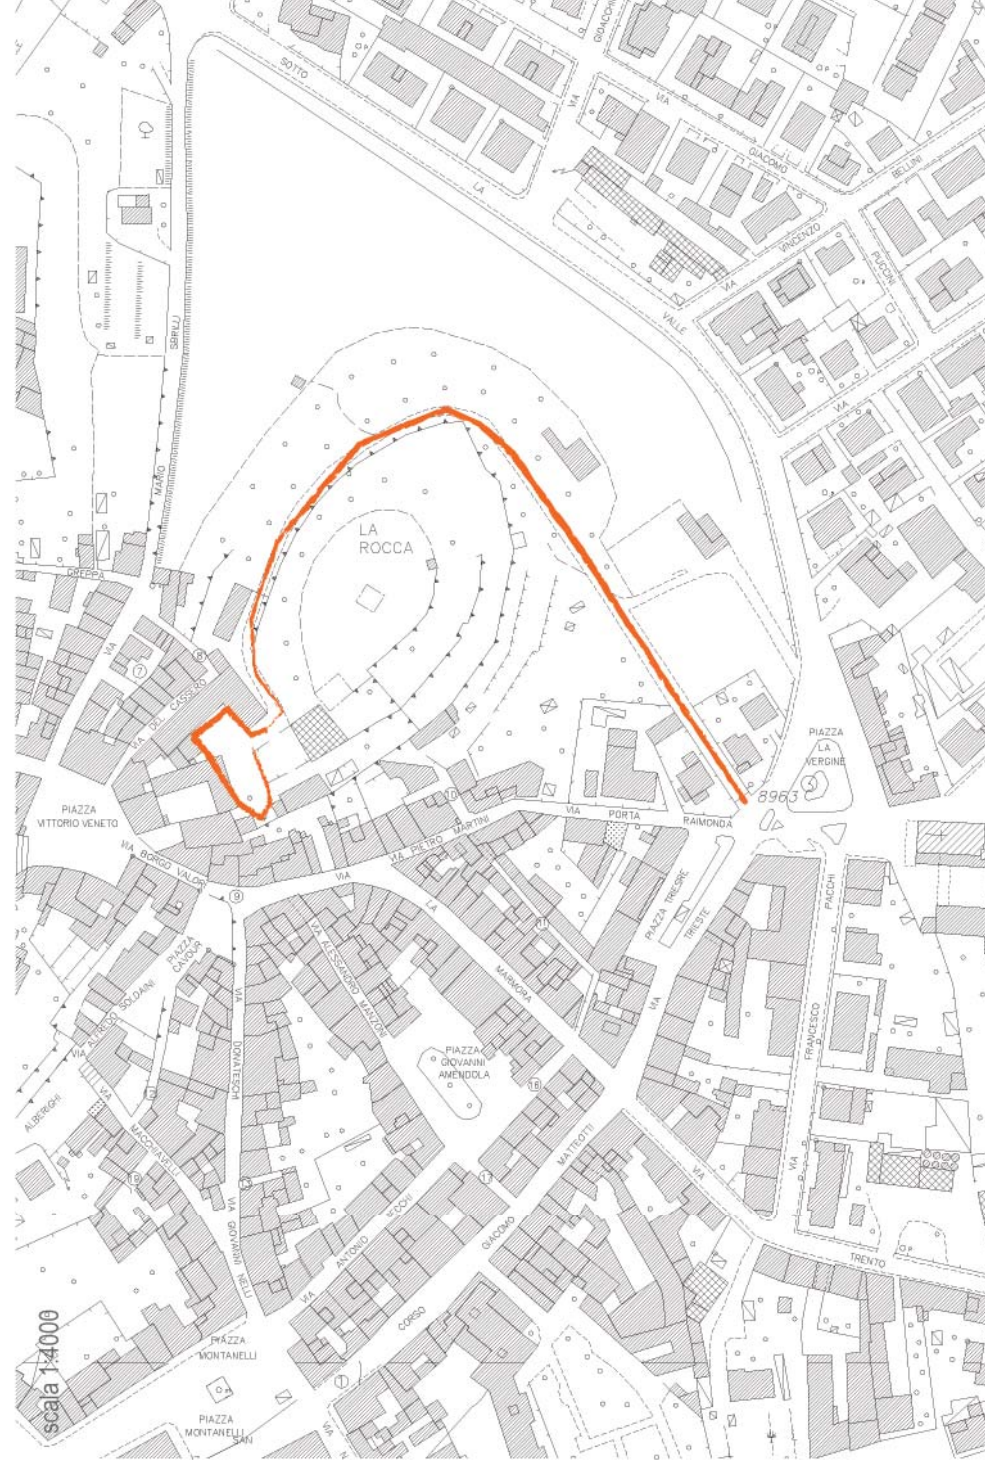
La strada di accesso al parco Corsini è prevalentemente carrabile dunque non si evidenziano problematiche causate dalla percorrenza di auto. Ma il fondo stradale instabile, breccia, ne rende la percorribilità limitata. L'altra criticità che si riscontra è la pendenza del percorso che pur non essendo eccessivamente elevata, unita al fondo stradale instabile crea una condizione di accessibilità limitata. Il piazzale antistante al Palazzo Corsini sede della Biblioteca e del Museo presenta condizioni maggiormente favorevoli, ma l'accessibilità ne è comunque limitata a causa del fondo non stabilizzato.

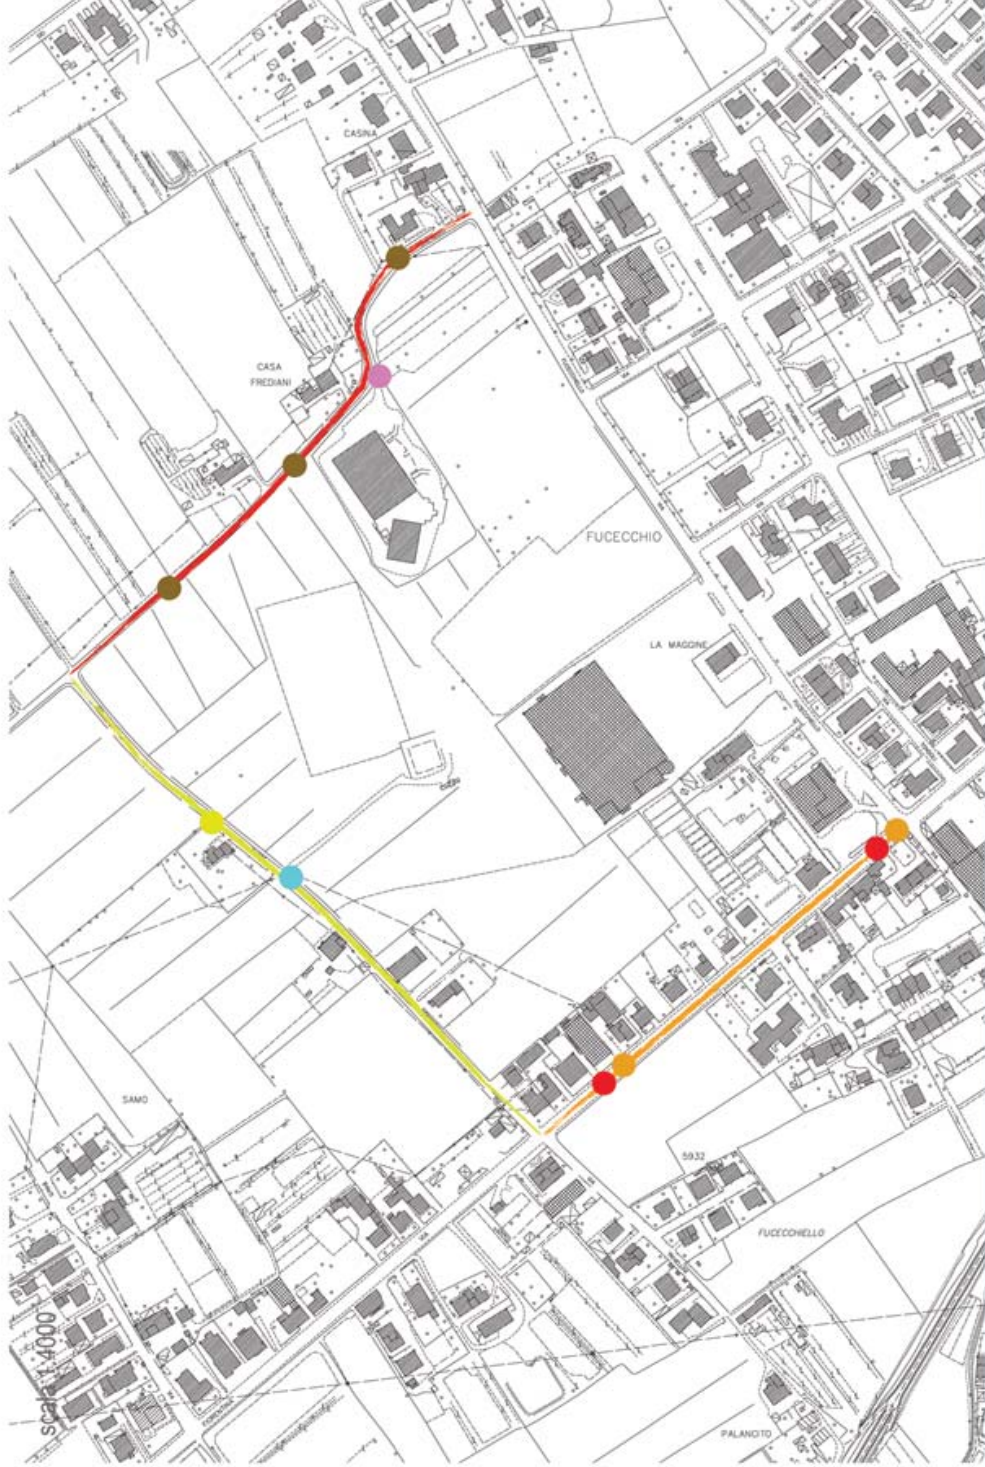
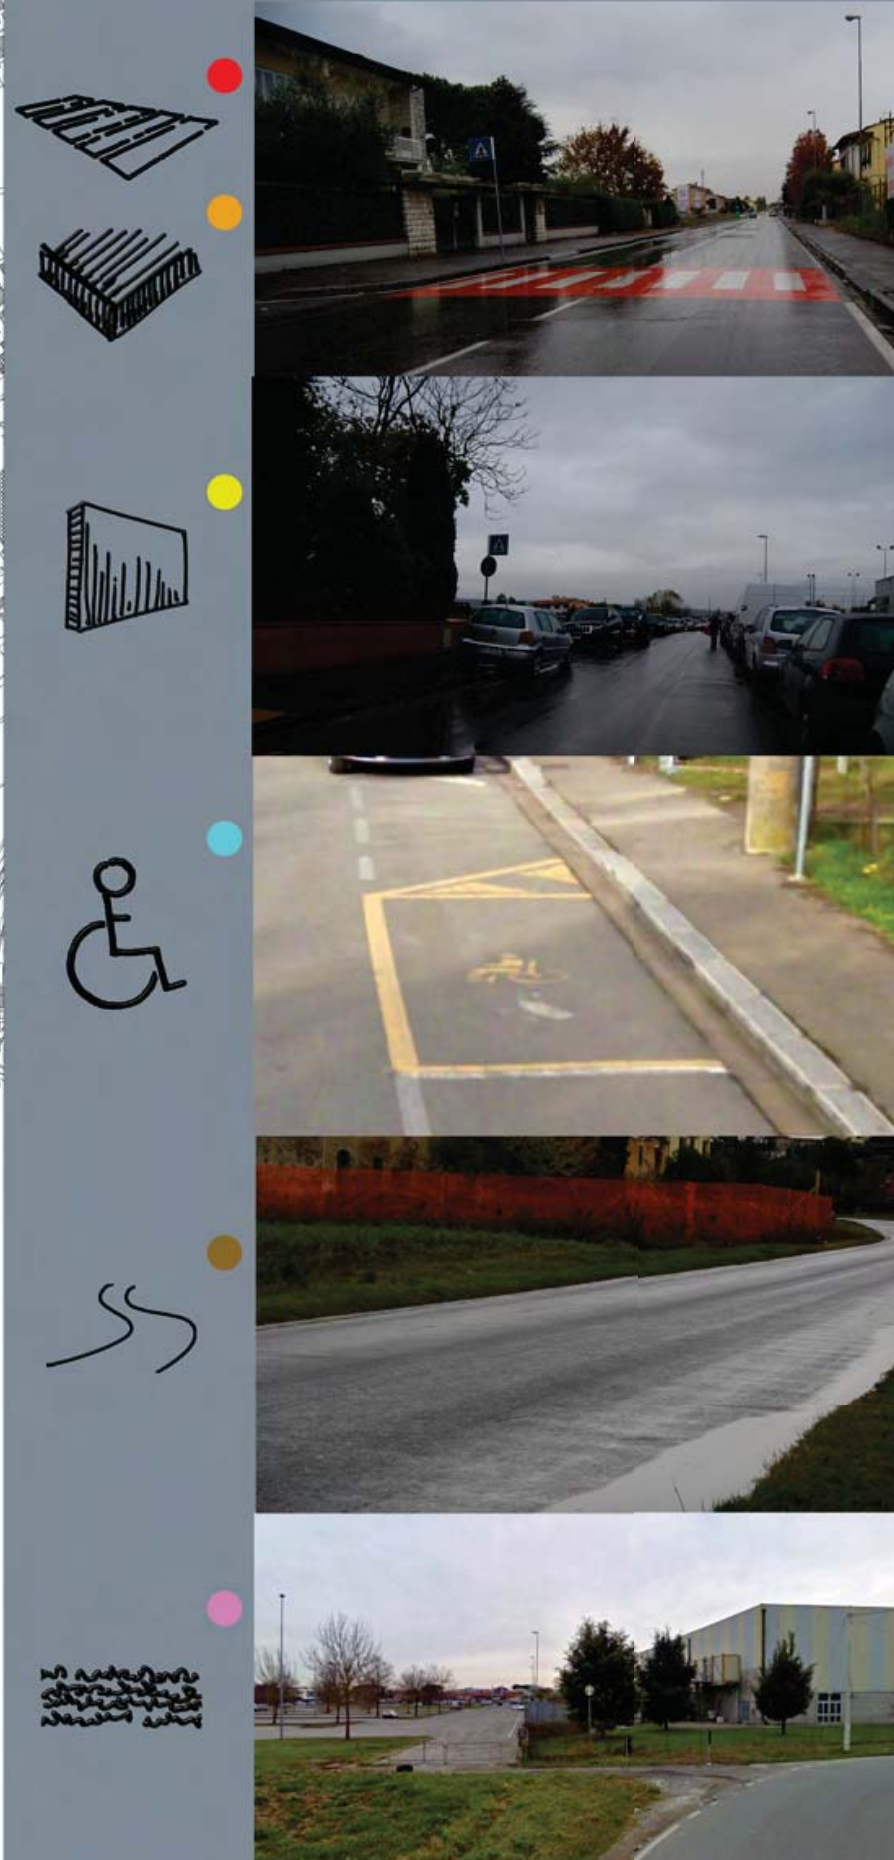
nel tratto di via P. Fiorentina sono presenti attraversamenti stradali non a norma (per l'assenza di rampe). Su via P. Checchi i principali problemi sono dovuti alle automobili posteggiate sul marciapiede nell'ultimo tratto a collegamento con via del Ronzinello. In via del Ronzinello non ci sono percorsi pedonali.

si propone di realizzare almeno un percorso a carattere ciclopedonale che colleghi il centro con la scuola e gli altri servizi (palestra privata,...); lo stesso percorso può essere sufficiente a risolvere l'inaccessibilità di via del Ronzinello (almeno nel tratto segnalato). Realizzare le rampe dove queste sono assenti ma necessarie.

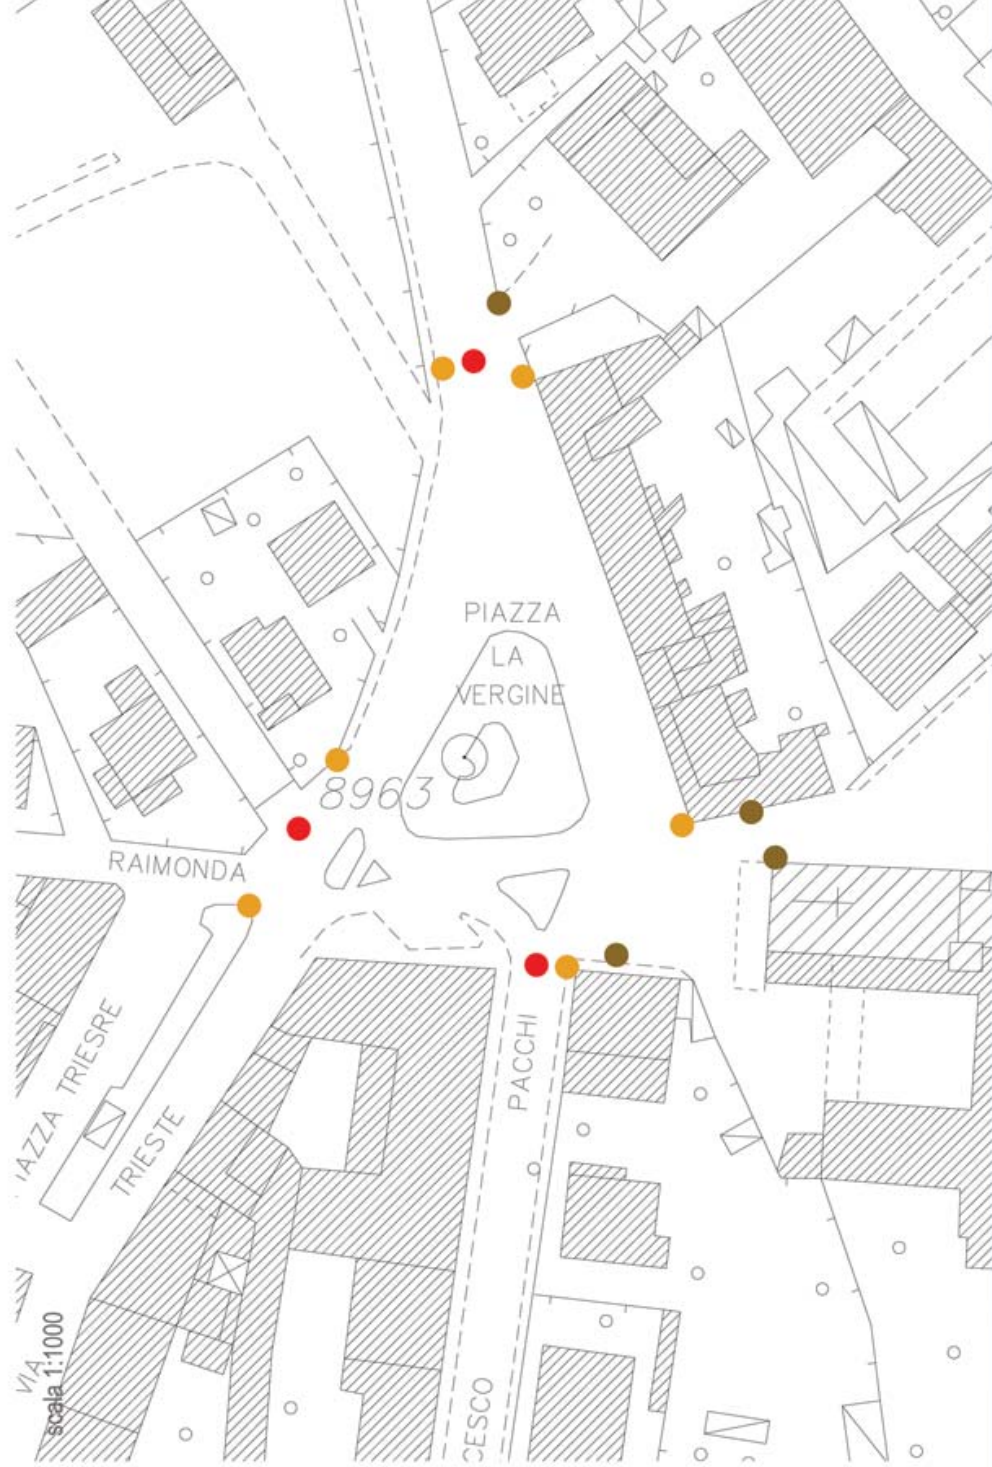
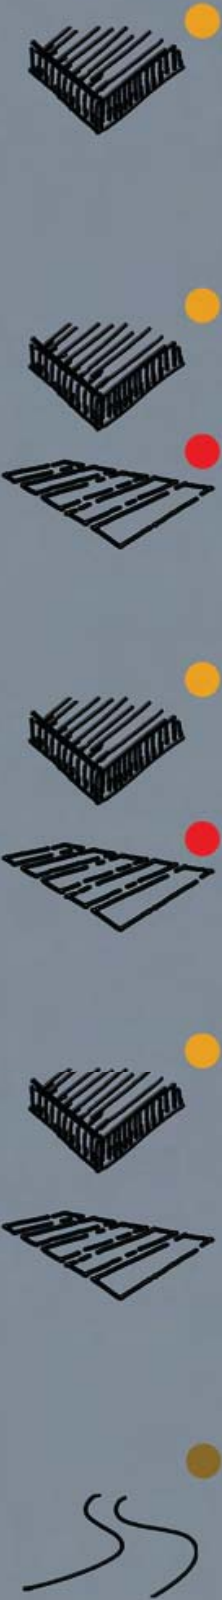
l'assenza di rampe in alcuni percorsi e l'assenza di un percorso pedonale sul lato della chiesa e nel passaggio dalla piazza a via Umberto Giordano, riducono l'accessibilità della piazza. Alcuni passaggi pedonali sono privi di rampe di accesso al marciapiede.

la piazza recentemente ristrutturata presenta una sua identità nel contesto urbano analizzato.
Interventi proposti:
-inserimento di rampe nelle zone relative ai passaggi pedonali
-creazione di percorsi adeguati nelle zone dove questi sono assenti

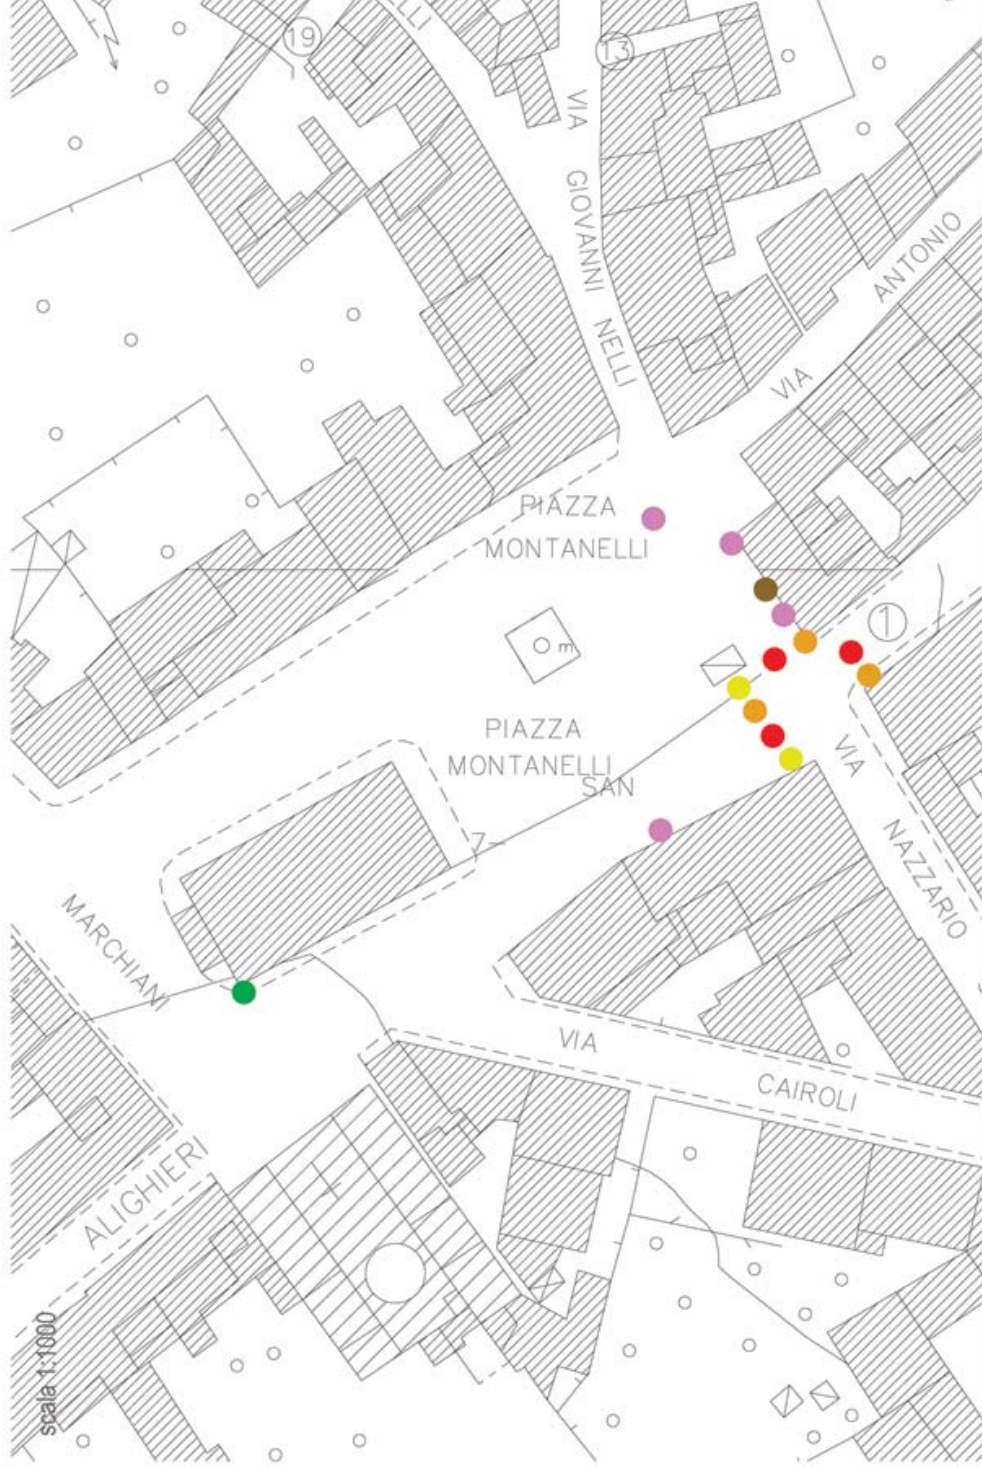
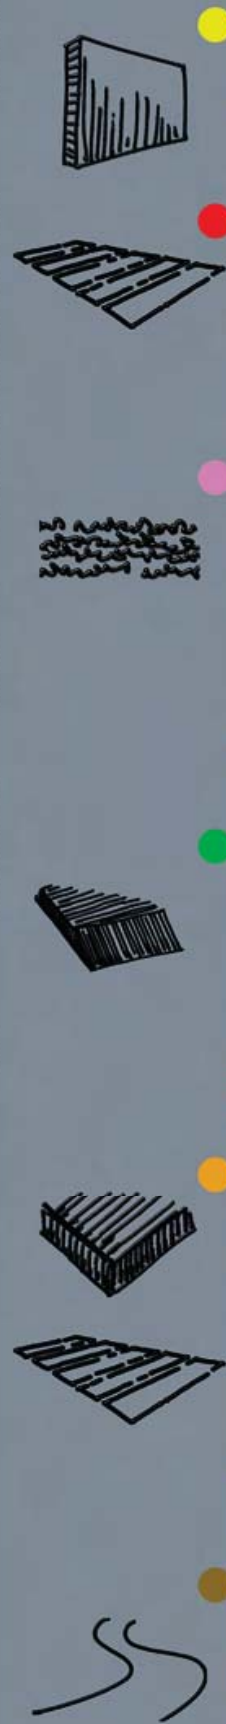
le principali problematiche presenti sulla piazza riguardano il percorso laterale che costeggia la stessa su due dei suoi lati (vedi foto criticità), dove il fondo stradale risulta disconnesso, e gli attraversamenti stradali risultano non a norma (per l'assenza di rampe). Sono presenti anche ostacoli che riducono o impediscono l'accesso all'area centrale della piazza stessa. Assenti i parcheggi per disabili.

si propone, data la centralità della piazza, di valorizzare la stessa anche attraverso l'inserimento (per quanto possibile) di vegetazione. Un'ipotesi potrebbe essere quella di rendere il più possibile complanare la superficie di tutta la piazza e di ridurre al minimo gli ostacoli presenti (o creare dei percorsi di accesso facilitato).

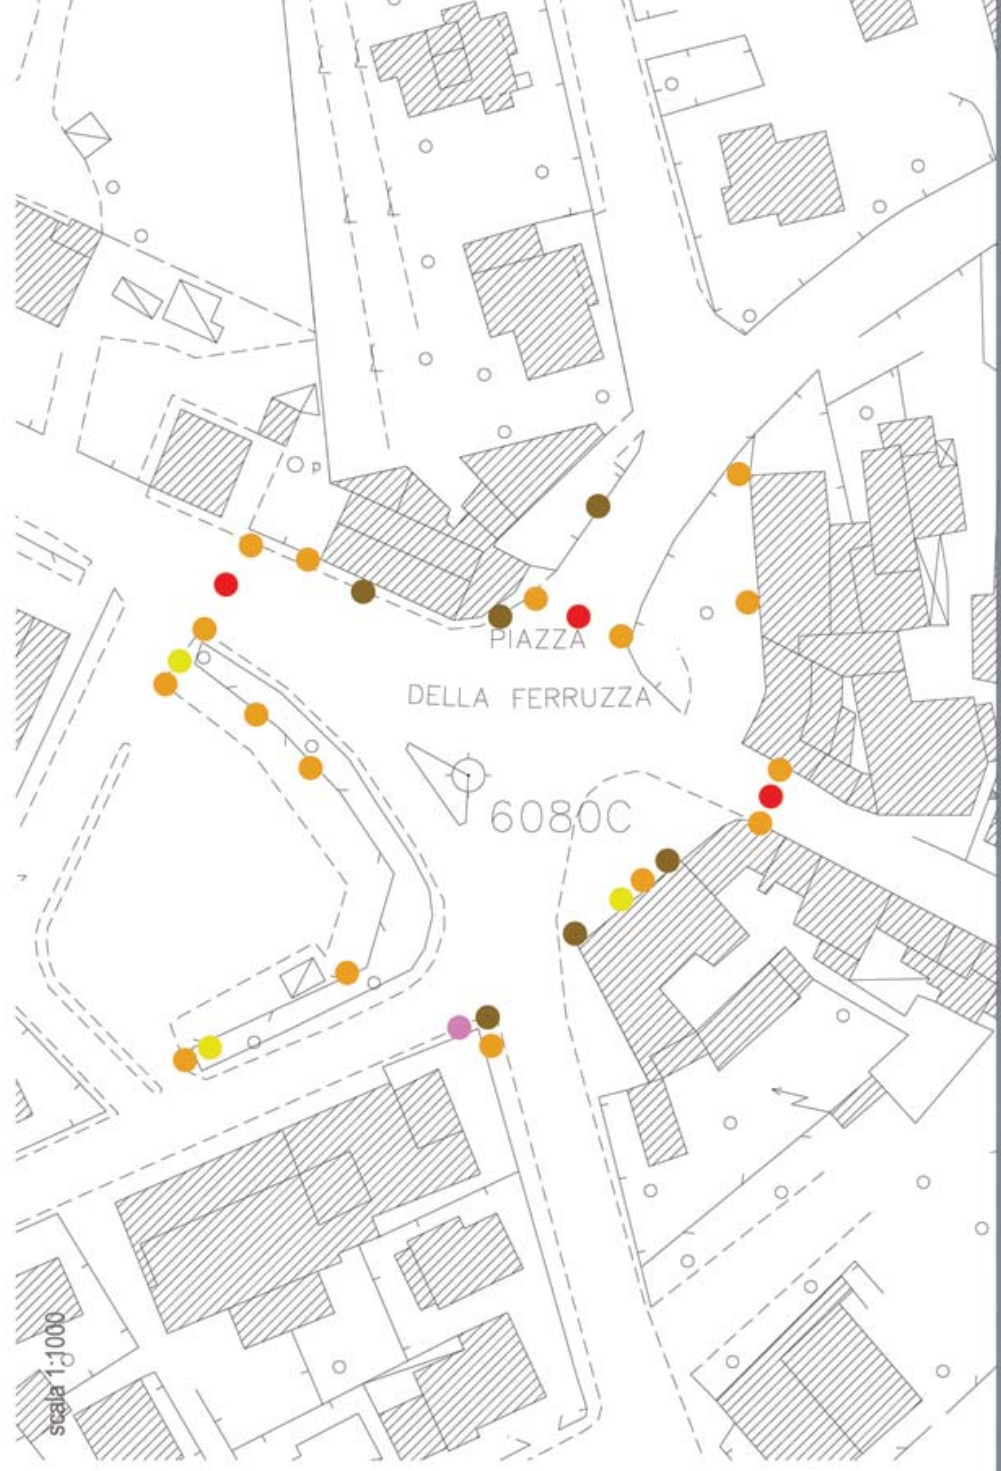
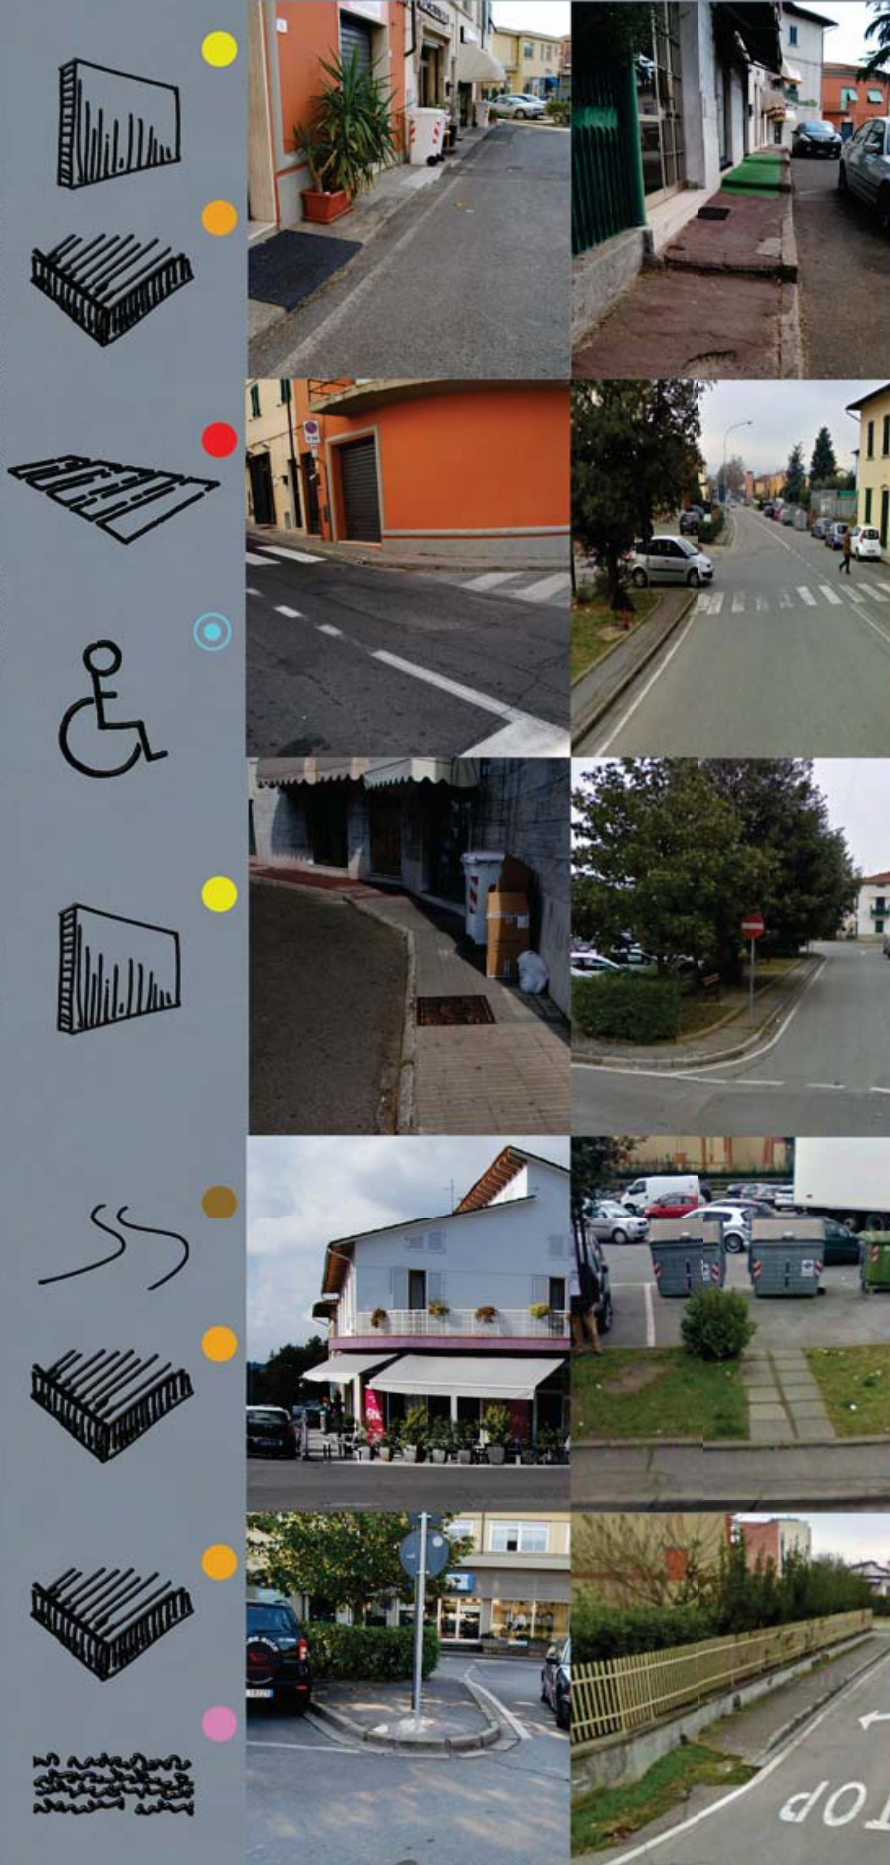
l'assenza di rampe, di percorsi adatti al passaggio pedonale e di adeguati attraversamenti stradali rendono la piazza inaccessibile. A rendere ancora più difficile la percorribilità della piazza è l'elevato traffico veicolare e l'assenza di attraversamenti regolamentati da impianti semaforici. Il parcheggio grande, lato Viale Marco Polo, non presenta percorsi adatti al passaggio di persone su carrozzina, infatti gli unici percorsi presenti non hanno rampe di risalita.

occorre pensare ad un progetto unitario della piazza che permetta di integrare la sua doppia funzione pedonale-carrabile, fra le proposte:-rendere uniformi i livelli (eliminare i marciapiedi)-facilitare l'attraversamento pedonale delle vie che si inseriscono nella piazza attraverso attr. stradali adeguati-rendere multifunzionali gli spazi della piazza (valorizzazione del verde e delle attività commerciali presenti ai sui margini)

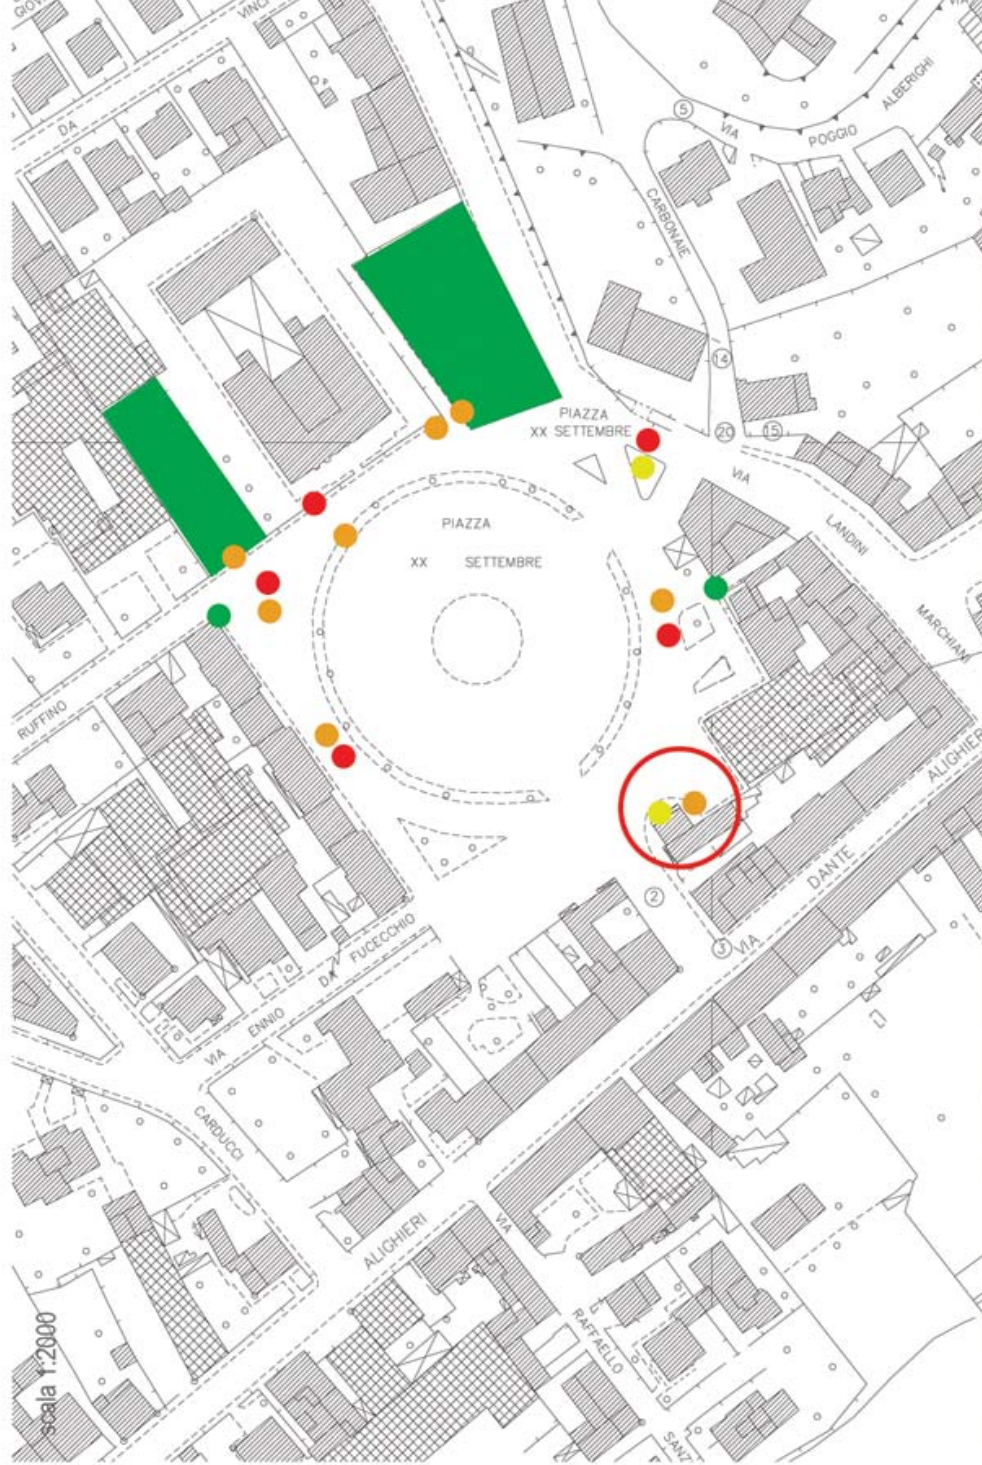
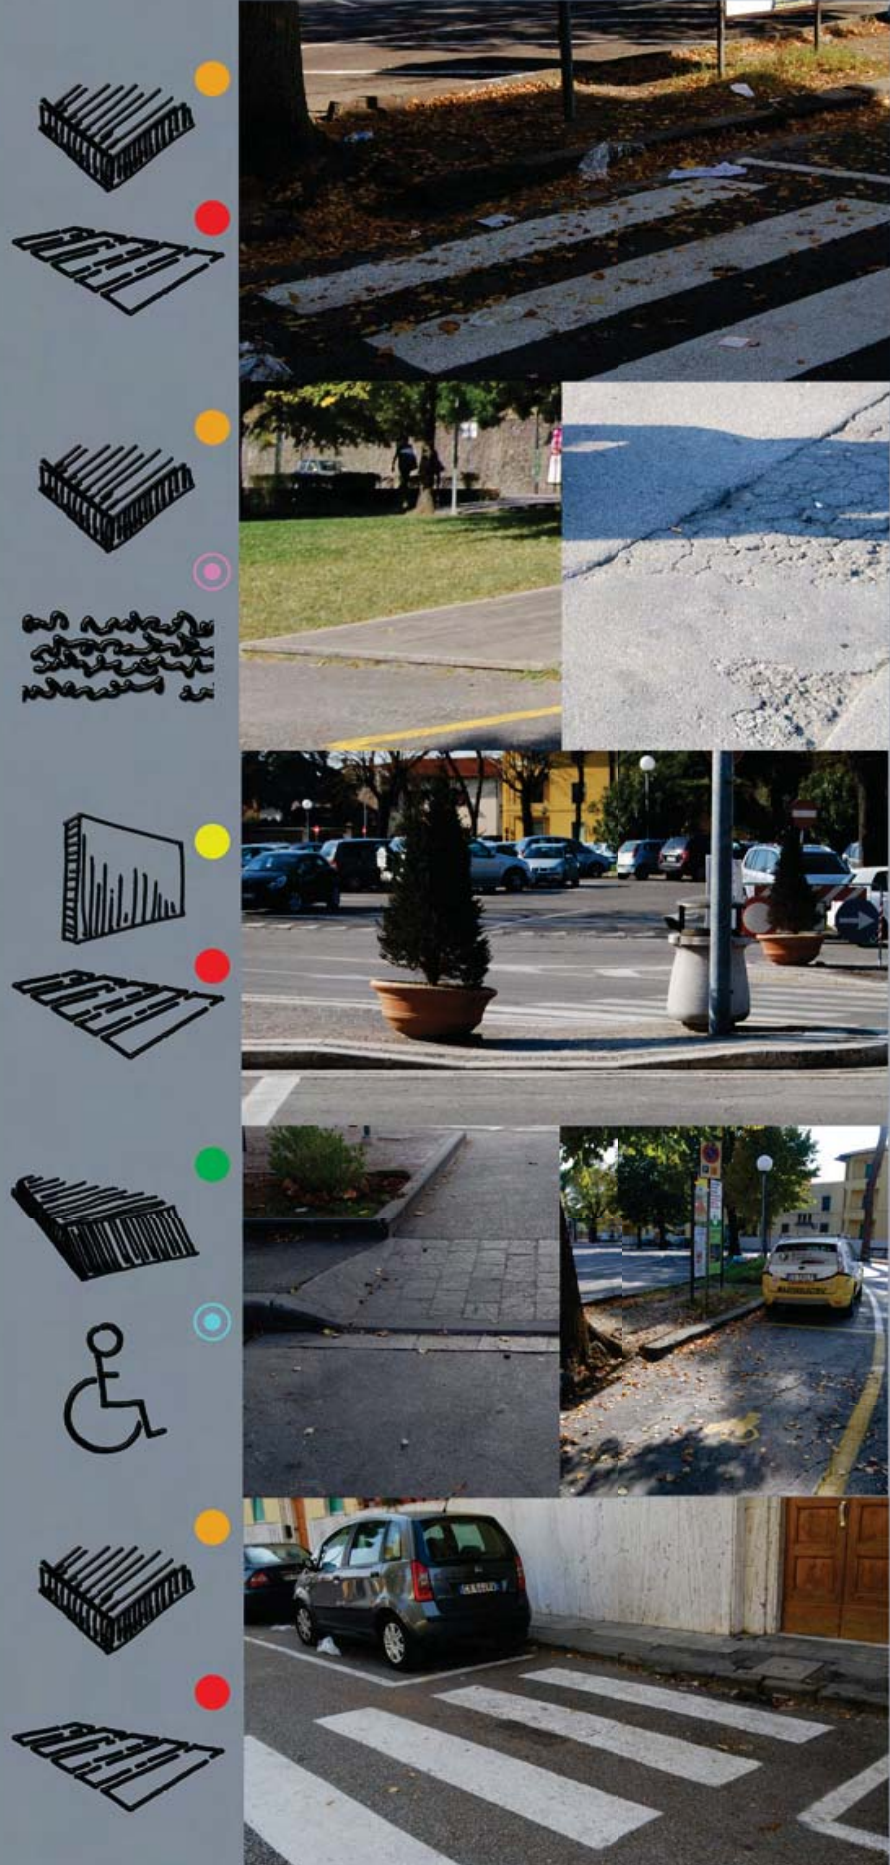
le principali problematiche presenti sono rappresentate dall'assenza di rampe, da attraversamenti stradali non a norma, dall'assenza di passaggi adeguati che collegano la parte centrale della piazza-parcheggio e le aree di margine, i parcheggi per disabili non a norma, la presenza di ostacoli e la presenza di rampe non a norma. Durante il mercato al carico dei problemi sopra elencati si aggiunge il problema del "parcheggio selvaggio".

per rendere più accessibile la piazza occorre prima di tutto abbattere le barriere indicate nelle criticità, e favorire l'accesso alle aree verdi e ai servizi presenti ai margini della piazza (ex. la scuola). Creare un miglior collegamento (attraverso un attraversamento stradale diretto) con il distretto sanitario.

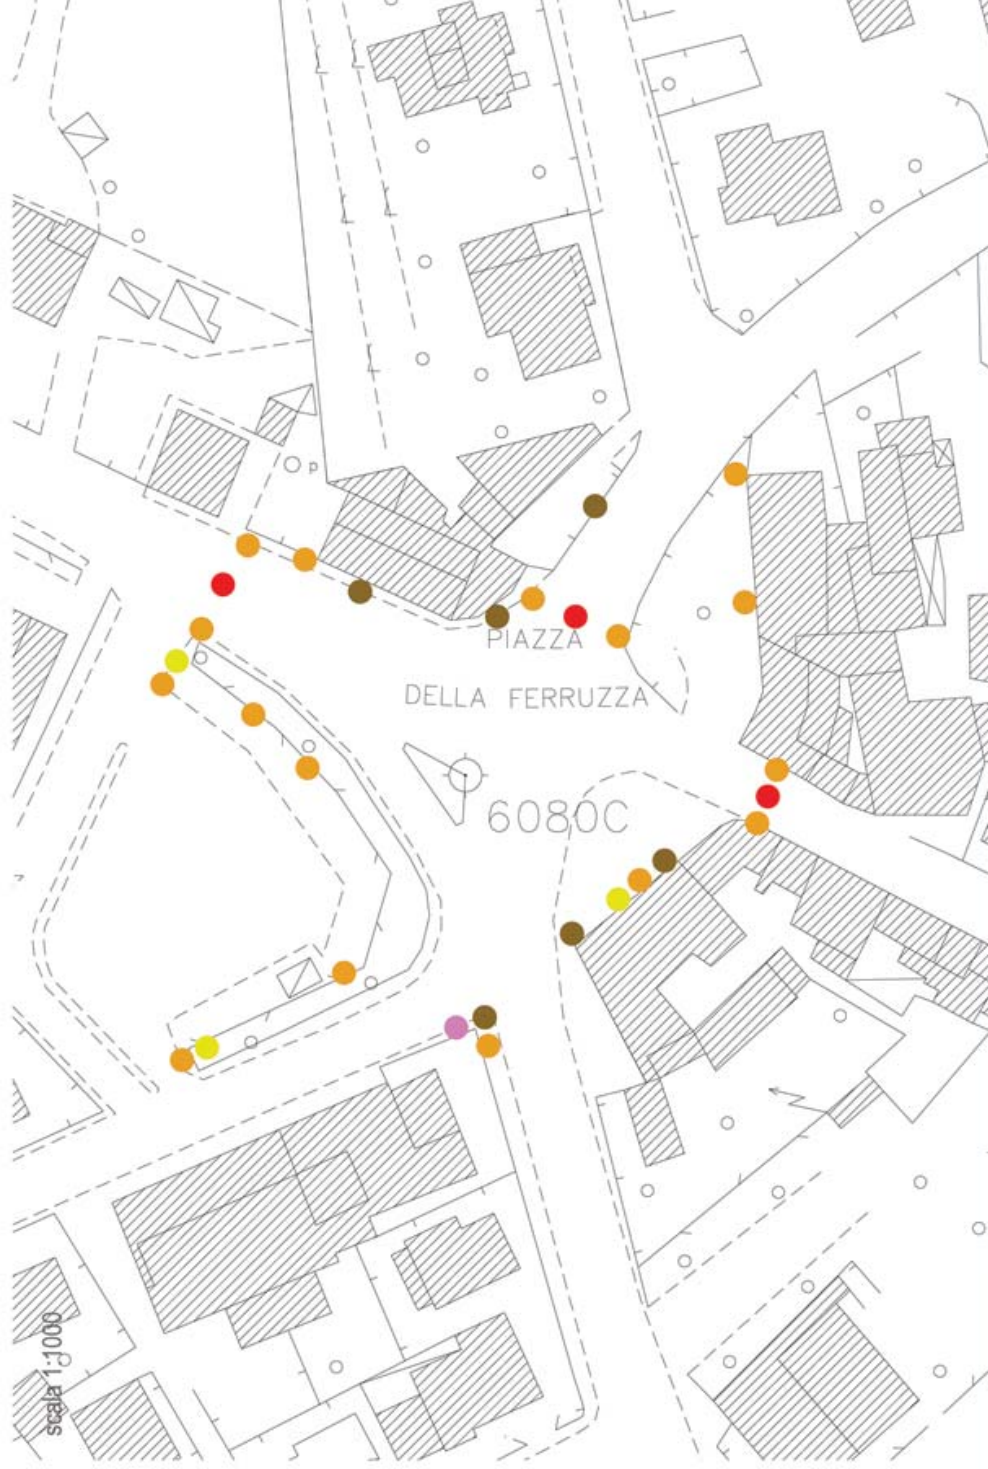
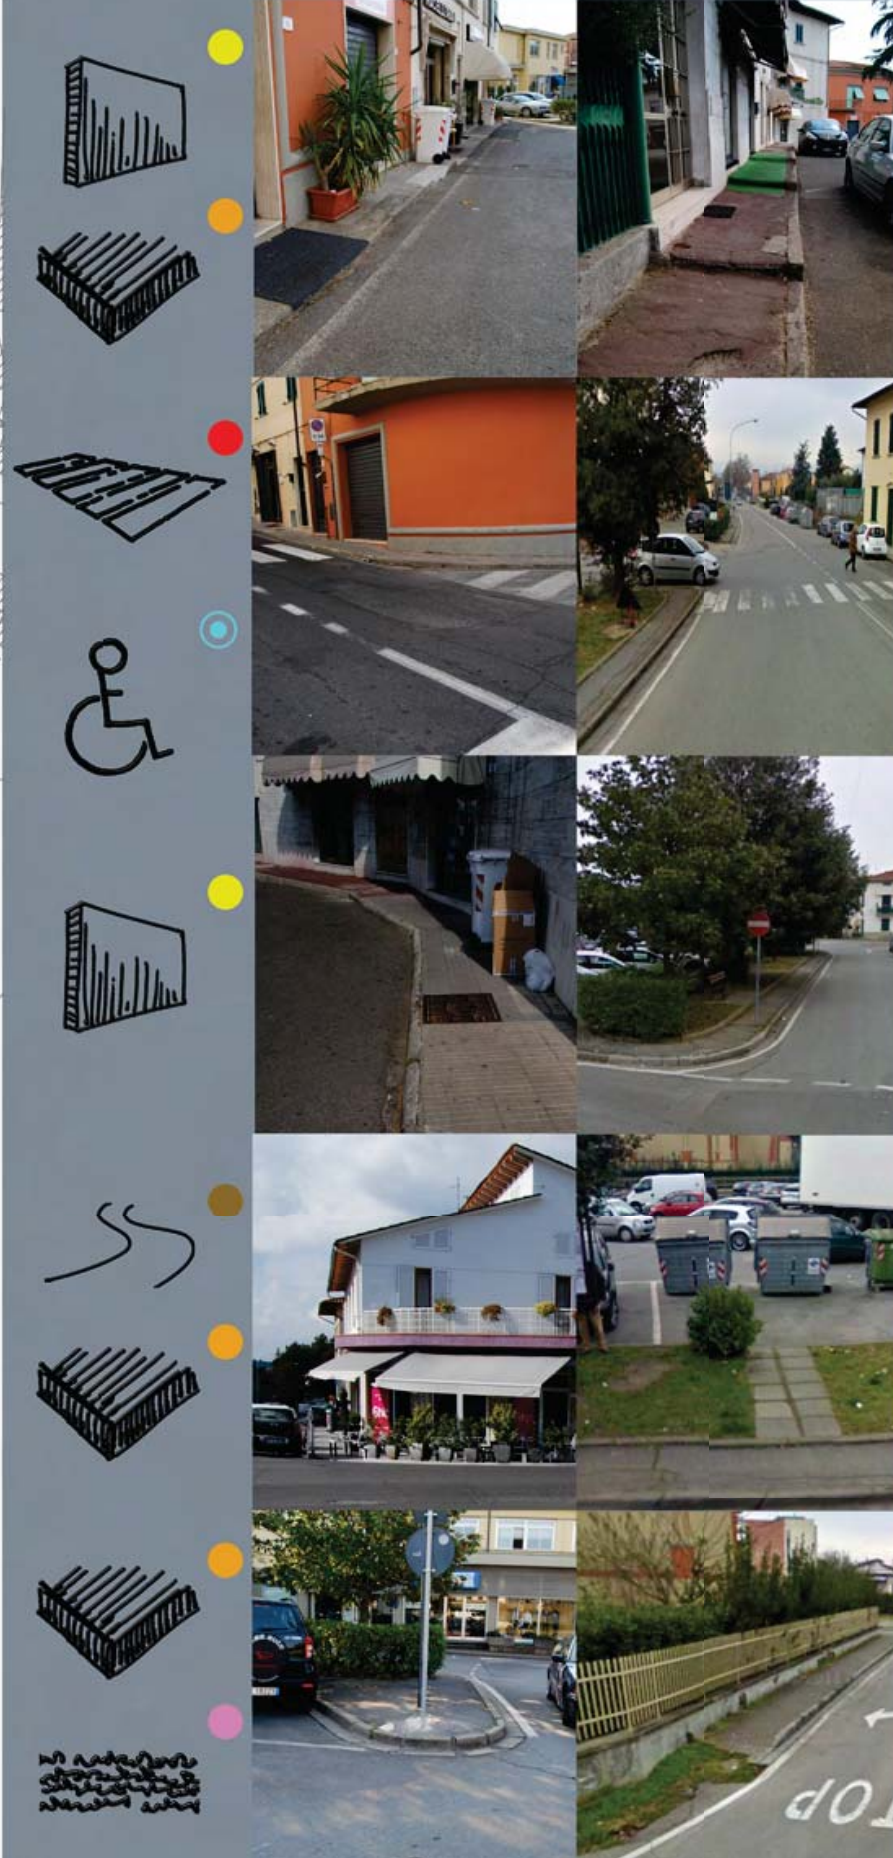
l'assenza di rampe, di percorsi adatti al passaggio pedonale e di adeguati attraversamenti stradali rendono la piazza inaccessibile. A rendere ancora più difficile la percorribilità della piazza è l'elevato traffico veicolare e l'assenza di attraversamenti regolamentati da impianti semaforici. Il parcheggio grande, lato Viale Marco Polo, non presenta percorsi adatti al passaggio di persone su carrozzina, infatti gli unici percorsi presenti non hanno rampe di risalita.

occorre pensare ad un progetto unitario della piazza che permetta di integrare la sua doppia funzione pedonale-carrabile, fra le proposte:-rendere uniformi i livelli (eliminare i marciapiedi)-facilitare l'attraversamento pedonale delle vie che si inseriscono nella piazza attraverso attr. stradali adeguati-rendere multifunzionali gli spazi della piazza (valorizzazione del verde e delle attività commerciali presenti ai sui margini)

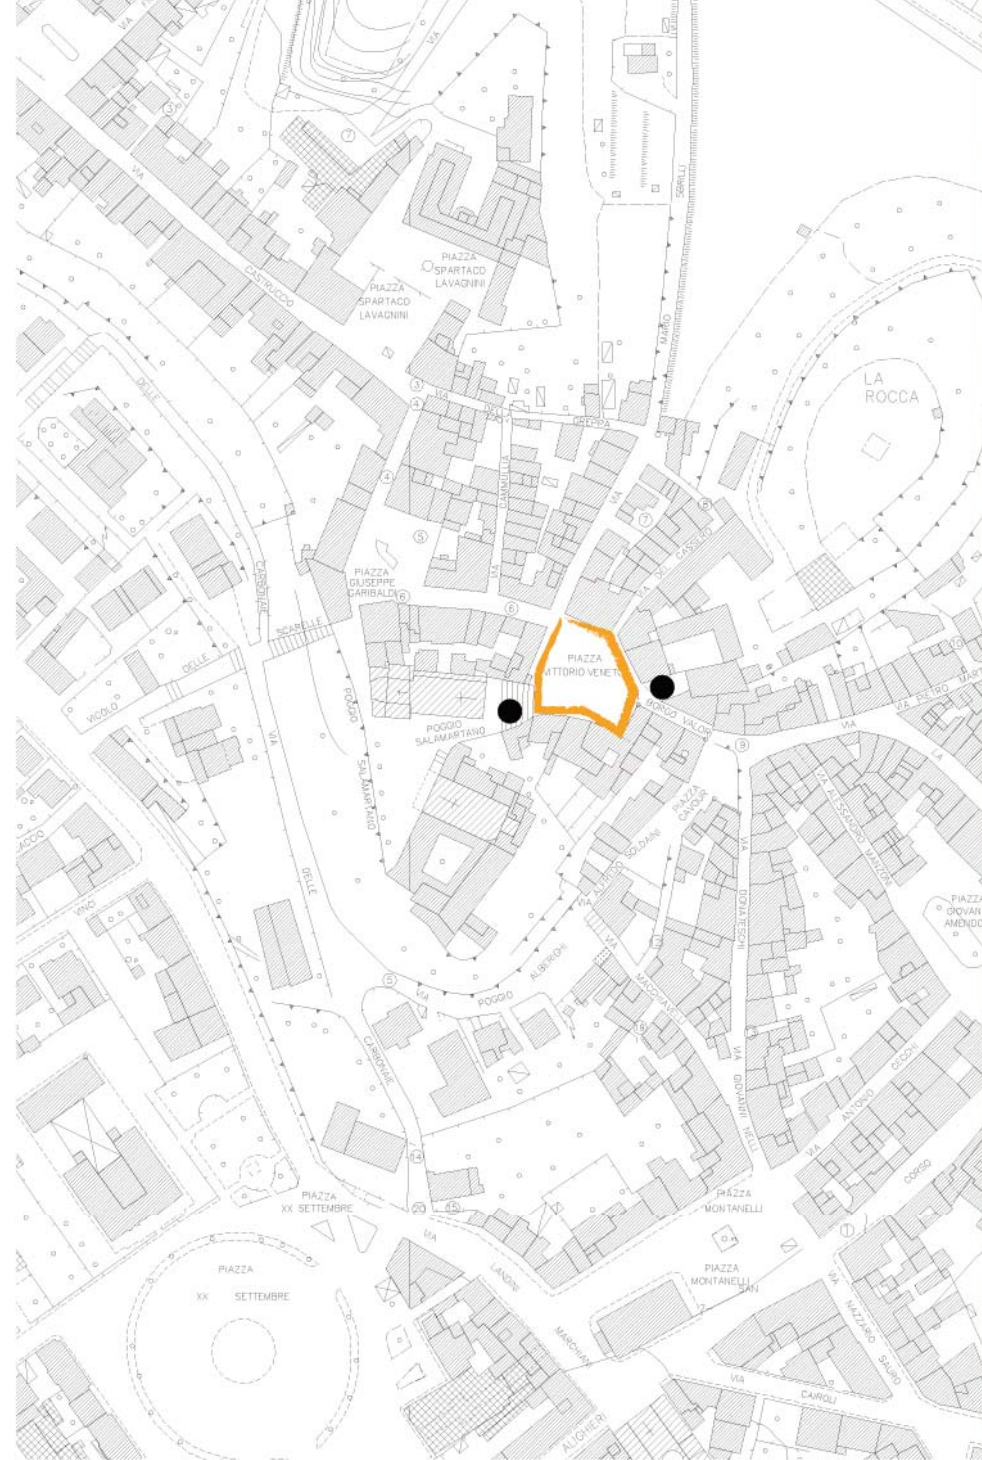
La piazza purtroppo presenta alcune criticità. La presenza delle auto parcheggiate lungo tutta la sede stradale, al centro come ai lati impediscono una corretta percorrenza, soprattutto, negano la possibilità ai pedoni di trovare un percorso sicuro. Inoltre la pavimentazione si presenta in cattivo stato di conservazione, rendendo ancora più disagiata la corretta percorrenza della piazza.
