COMUNE DI FUCECCHIO
PROVINCIA DI FIRENZE

PIANO DI RECUPERO CON CAMBIO DI
DESTINAZIONE D'USO, PER PARZIALE
DEMOLIZIONE DI FABBRICATO PRODUTTIVO
PER REALIZZAZIONE DI NUOVI
APPARTAMENTI IN PONTE A CAPPIANO,
VIALE COLOMBO E VIA D. FORTINI.
ACCERTAMENTO DELLA QUALITA' AMBIENTALE

LUGLIO 2018

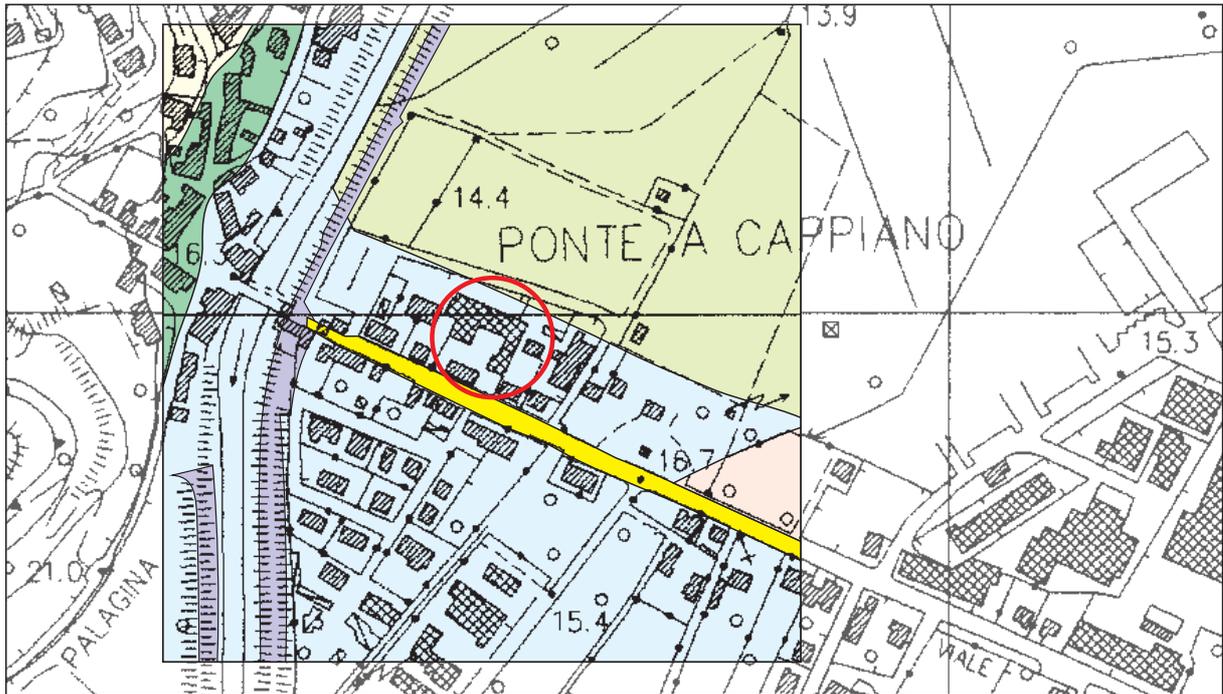
STUDIO GEOLOGICO DI SUPPORTO ALLO S.U.
 ESTRATTO CARTA GEOLOGICA E GEOMORFOLOGICA
 SCALA 1:5.000

L'area in studio risulta cartograficamente impostata sui depositi alluvionali attuali e recenti (Olocene) a prevalenza limo-sabbiosi nei primi 10-15 m dal p.c..

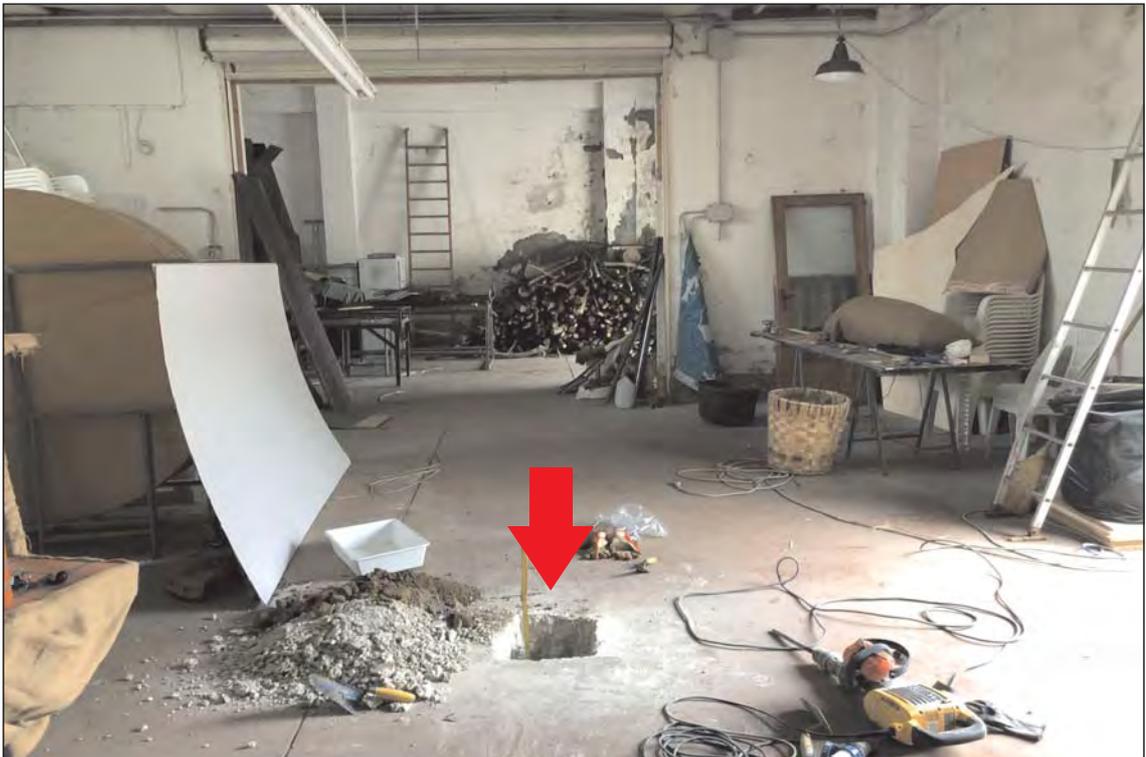
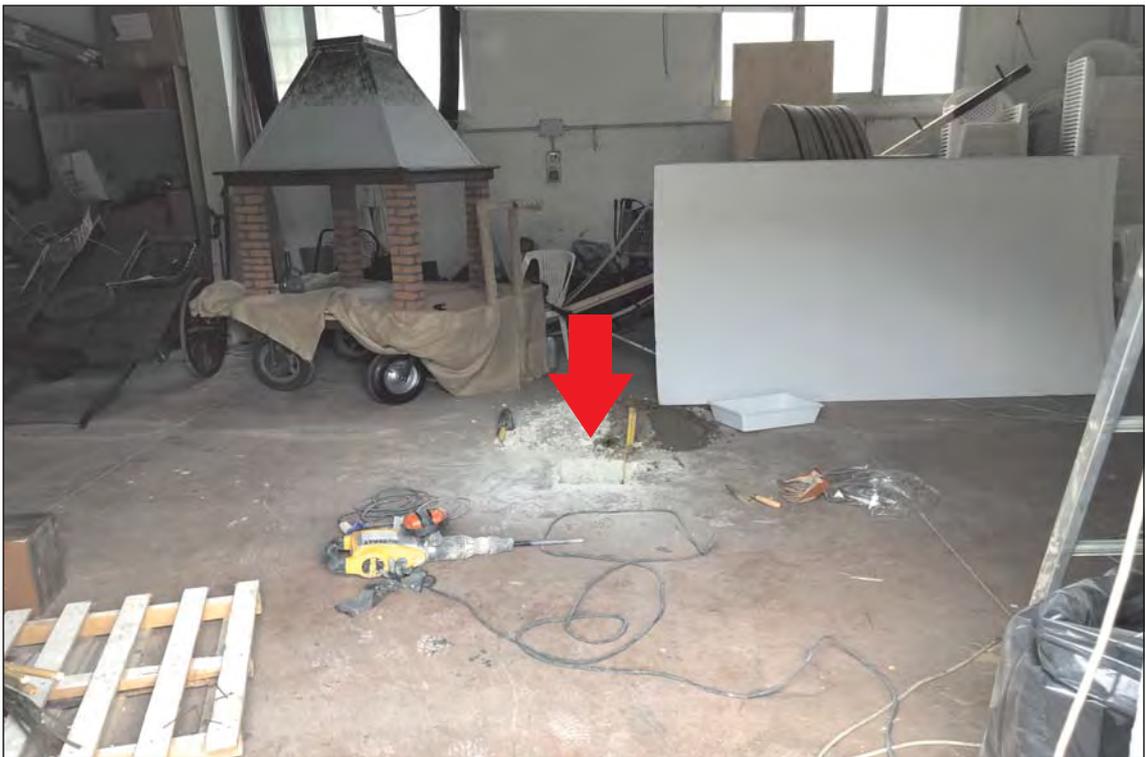
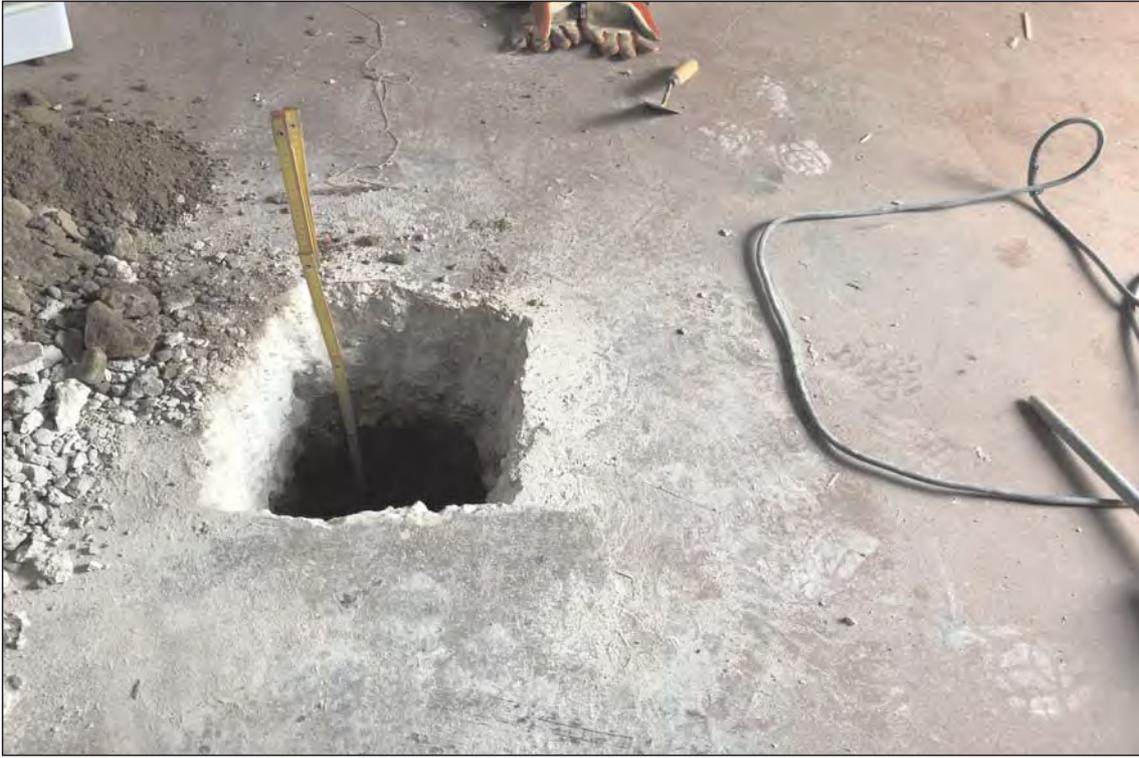
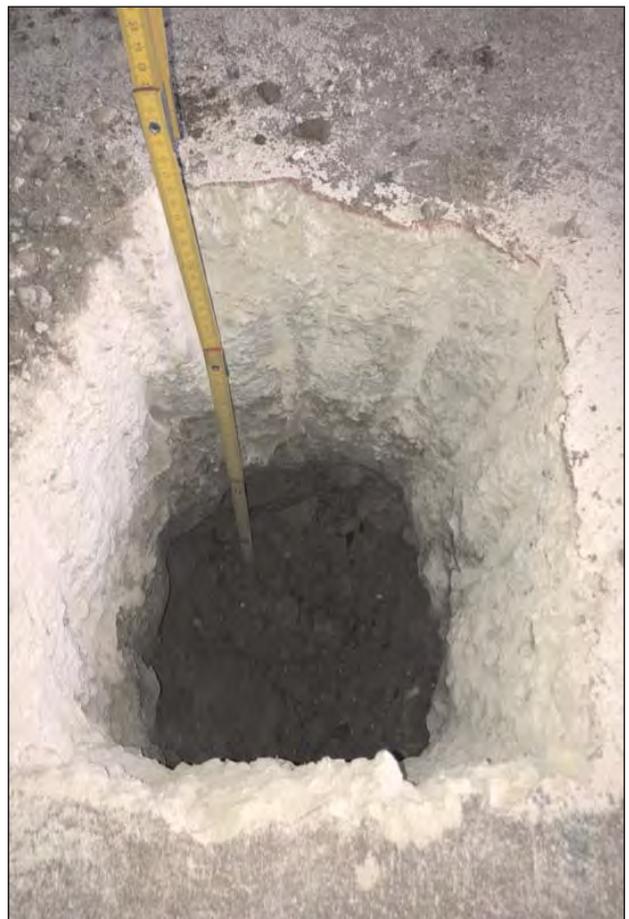
DOCUMENTAZIONE FOTOGRAFICA - POS. 1

Come detto, è stato eseguito all'interno, in una porzione del locale contrassegnato come "laboratorio", caratterizzato da pavimentazione superficiale in cemento.

E' stata riscontrata la presenza di una pavimentazione continua, integra, in cemento, dello spessore di 20 cm, senza rete elettrosaldata.

Alla base della cementazione si è riscontrata la presenza di uno spessore di magrone integro di ulteriori 15 cm.

Alla base del magrone si è rilevata la presenza, fino a 60 cm, di un riporto con clasti, anche pluricentimetrici, in matrice sabbiosa passante a limo-sabbiosa con l'approfondimento; anche i clasti diminuivano, come dimensioni e percentuale, con l'approfondimento.

E' stato preso un campione di terreno nello spessore rinvenuto alla base del magrone (circa 25 cm), previa miscelazione di tutto il terreno scavato.

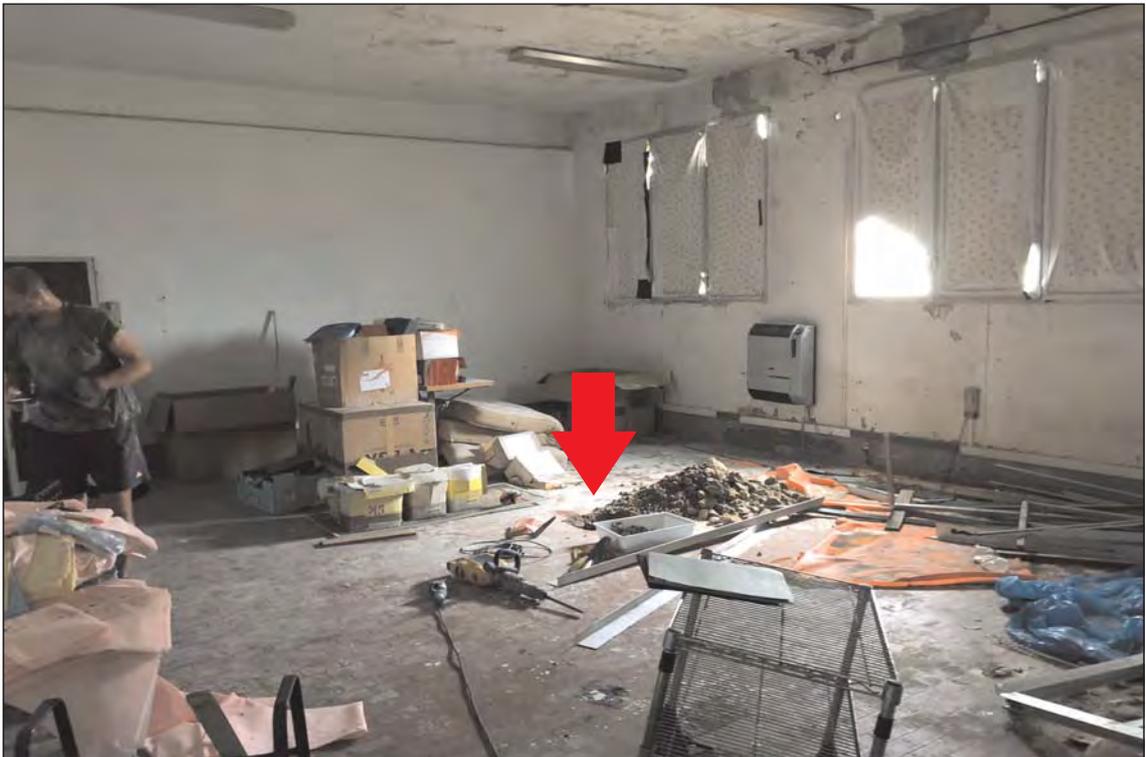
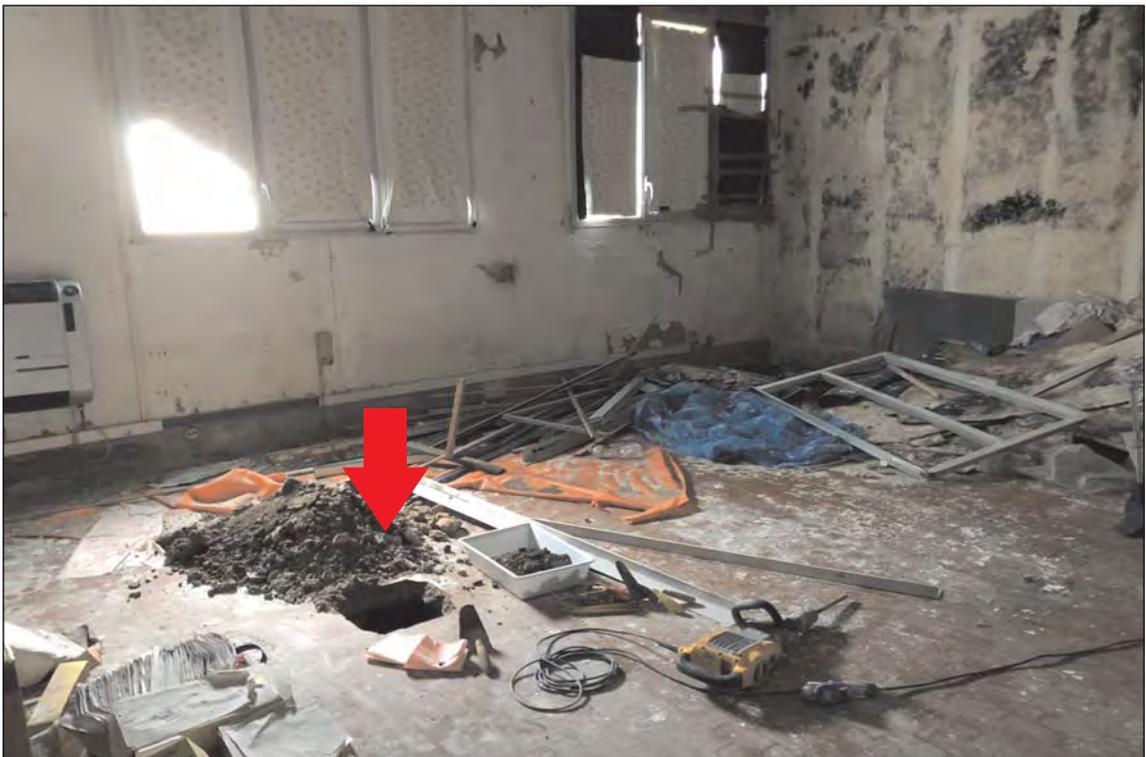
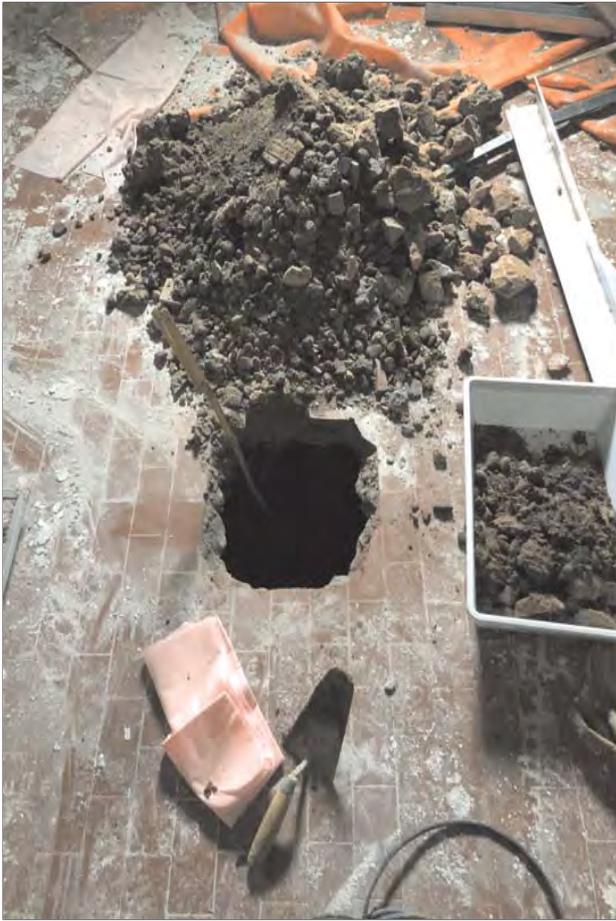
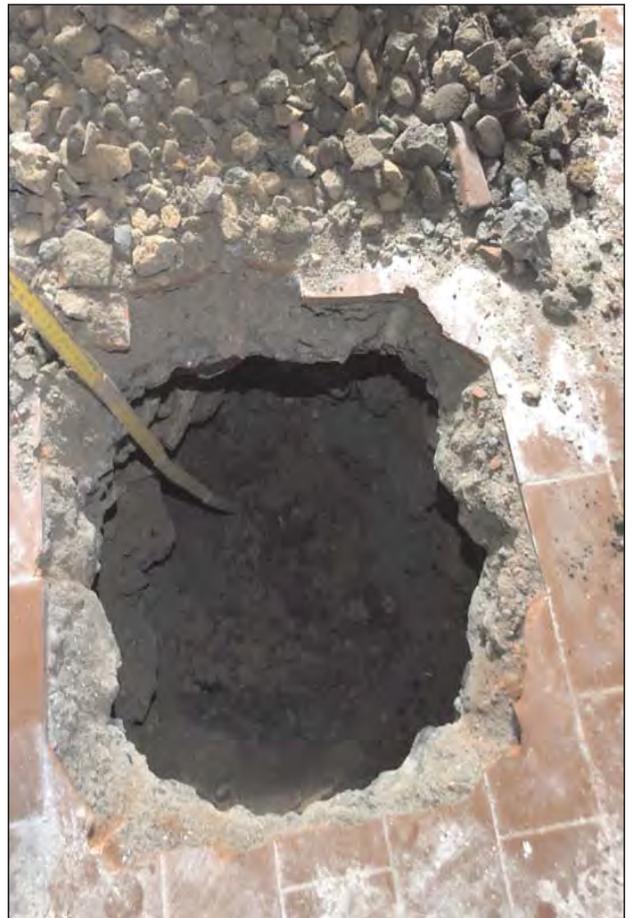
DOCUMENTAZIONE FOTOGRAFICA - POS. 2

Anche questo è stato eseguito all'interno, in un altro locale contrassegnato come "laboratorio", caratterizzato da pavimentazione superficiale in gres.

Si è dunque verificato uno spessore di 15 cm, di pavimentazione e massetto.

Alla base del massetto, fino alla profondità di 60 cm, è stato rilevato un riporto grossolano con clasti anche pluricentrici in matrice sabbiosa; con l'approfondimento si ha la progressiva diminuzione dei clasti (anche a livello dimensionale), e il progressivo aumento percentuale della matrice, passante a limo-sabbiosa fine nella parte basale.

Fatto salvo i primi 10 cm al di sotto della pavimentazione, costituiti in pratica dalla sola frazione grossolana del riporto, si è proceduto alla miscelazione di tutto il terreno scavato alla base della pavimentazione (lo spessore basale di circa 35 cm), e al prelievo di un campione.

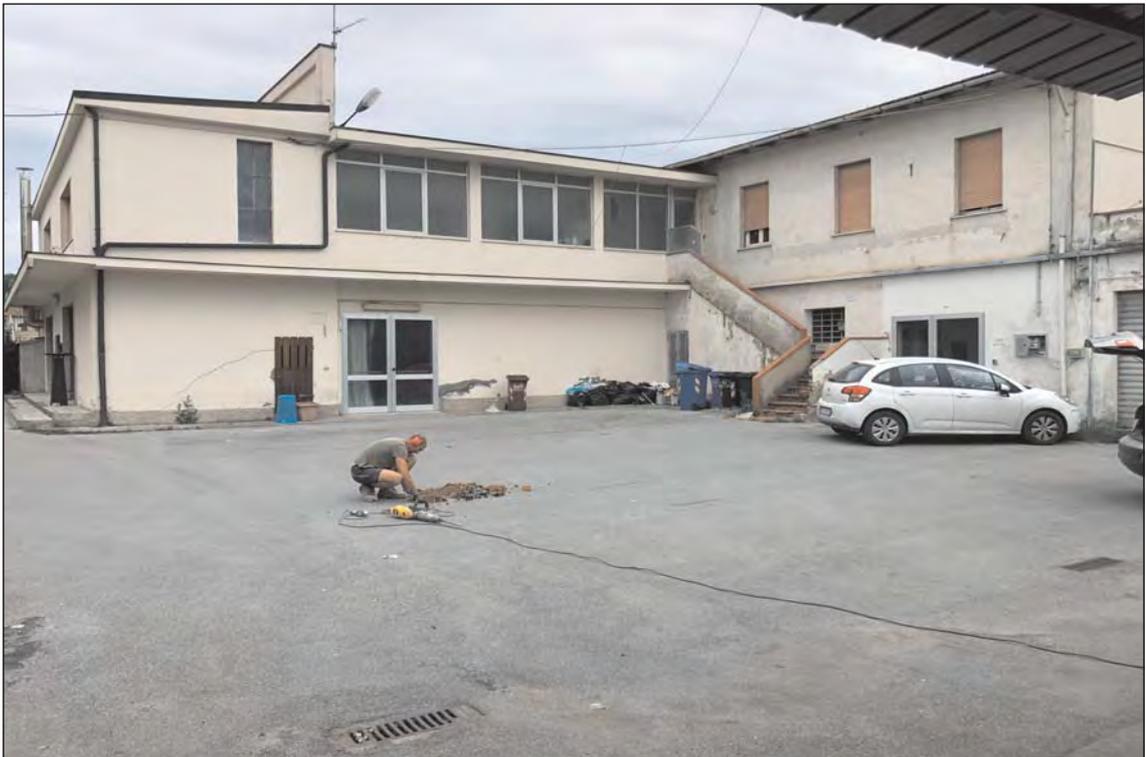
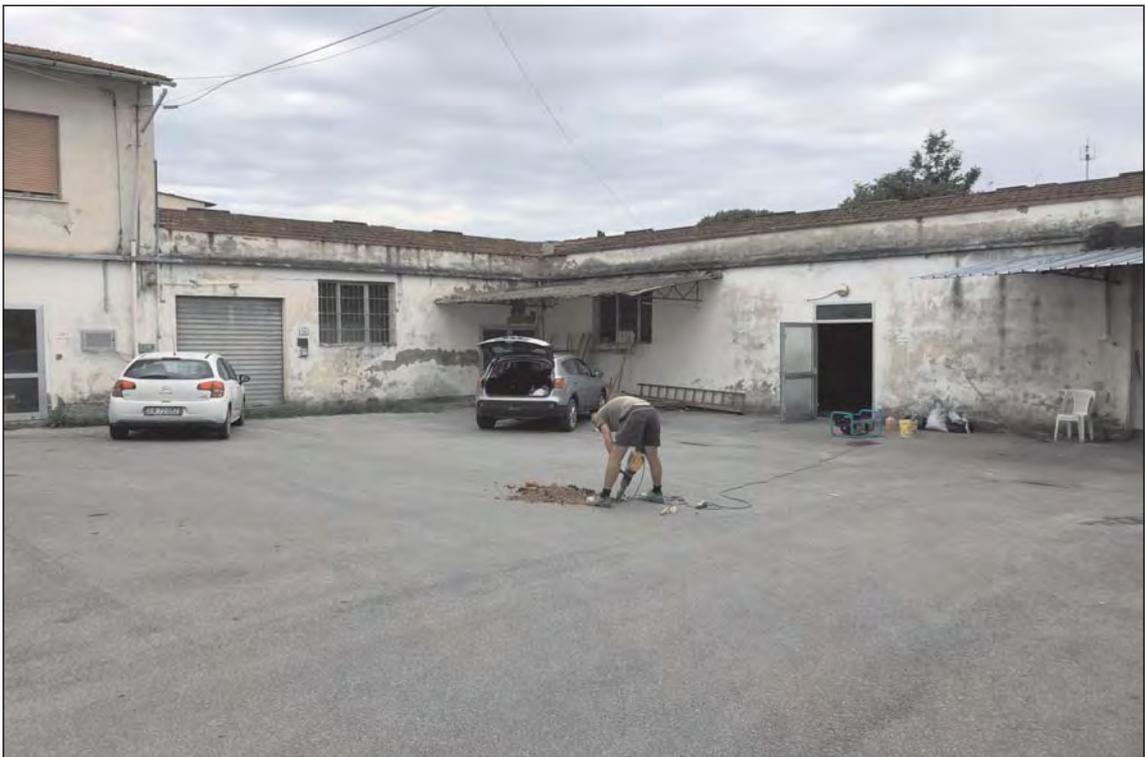
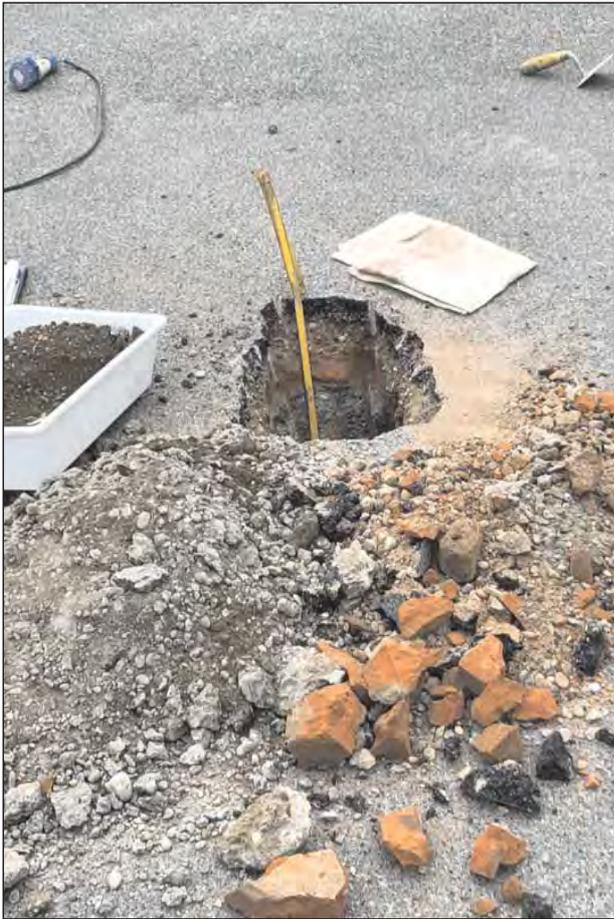
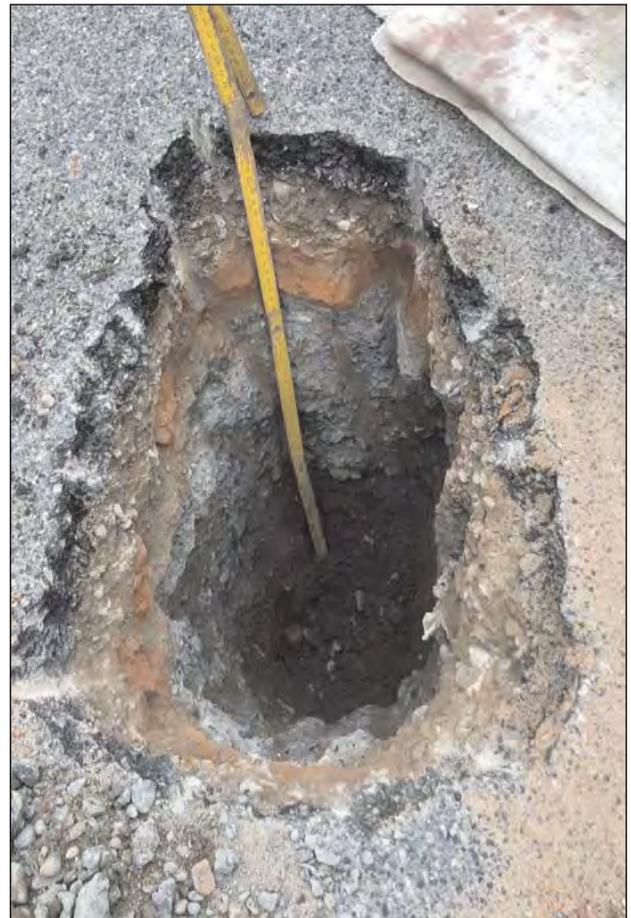
DOCUMENTAZIONE FOTOGRAFICA - POS. 3

Questo è stato eseguito all'esterno, nel piazzale asfaltato.

E' stato rinvenuto uno strato di 10 cm di asfalto + sottofondo; al di sotto si ha (5 cm) una vecchia pavimentazione, e sotto ancora 25 cm di magrone integro.

A partire da 40 cm di profondità si rinviene del riporto, con ghiaietto in matrice a prevalenza limosa.

E' stato preso un campione tal quale nello spessore al di sotto del magrone (a partire dai 40 cm).
