Comune di Fucecchio

Album degli elaborati grafici - Tavola dell'accessibilità,
Tavola dei percorsi prioritari e
Schede approfondimento sui percorsi prioritari.

Tavola dell'accessibilità
Tavola dei percorsi prioritari
Tavola dell'accessibilità del centro storico
Schede di approfondimento sui percorsi prioritari

Studi per l'identificazione ed il trattamento delle limitazioni architettoniche dell'accessibilità agli spazi aperti pubblici e della loro fruibilità nell'insediamento di Fucecchio

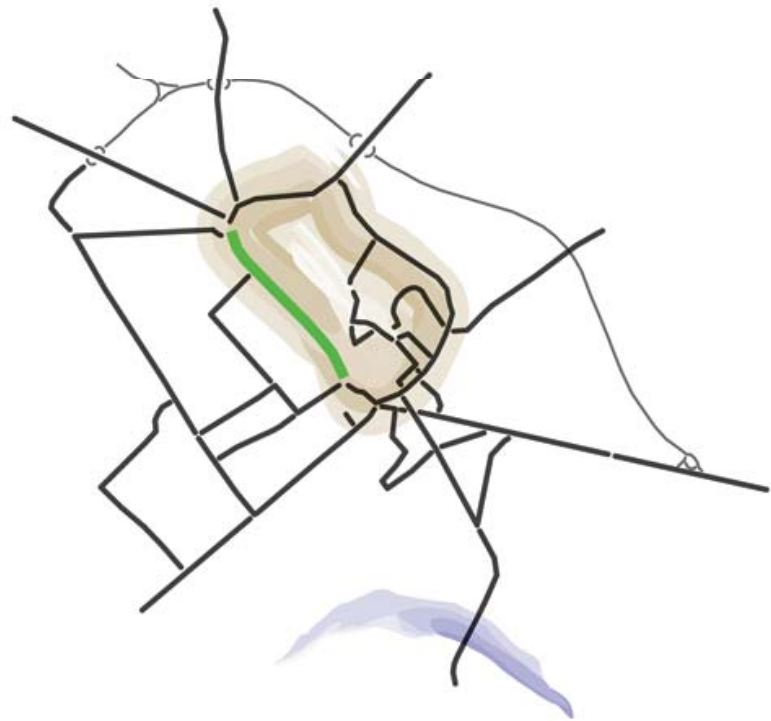
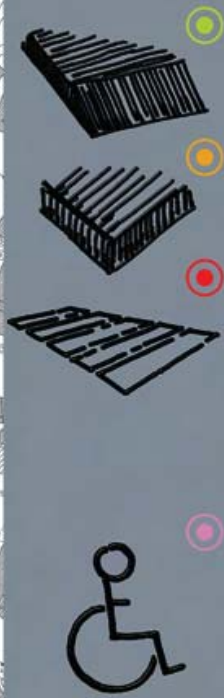
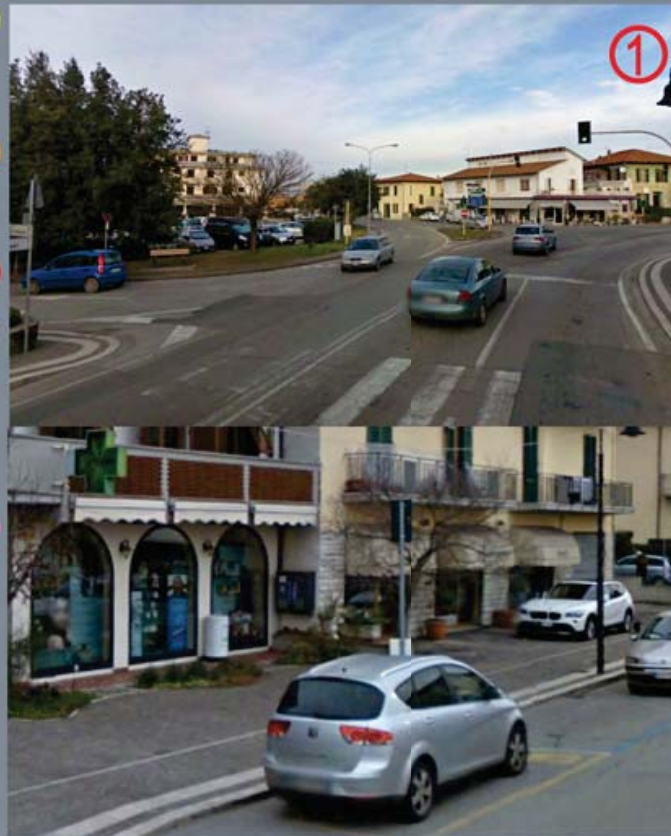
grado di accessibilità_7

manca un sufficiente numero di parcheggi per disabili e quelli presenti risultano non a norma

interventi proposti:
 - normalizzare i parcheggi per disabili presenti
 - creare nuovi parcheggi per disabili funzionali ai vari servizi presenti lungo il percorso (vedi zona Stadio Corsini)

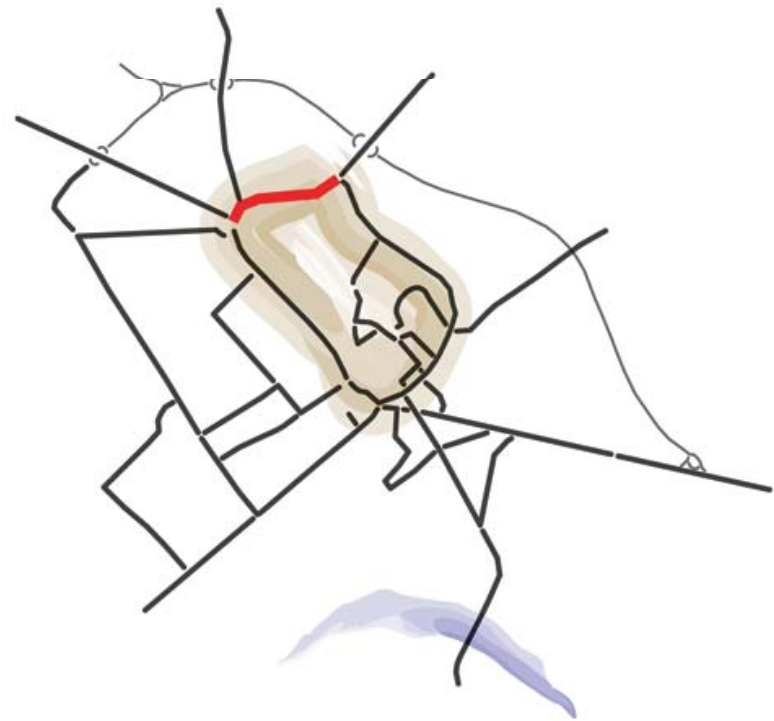
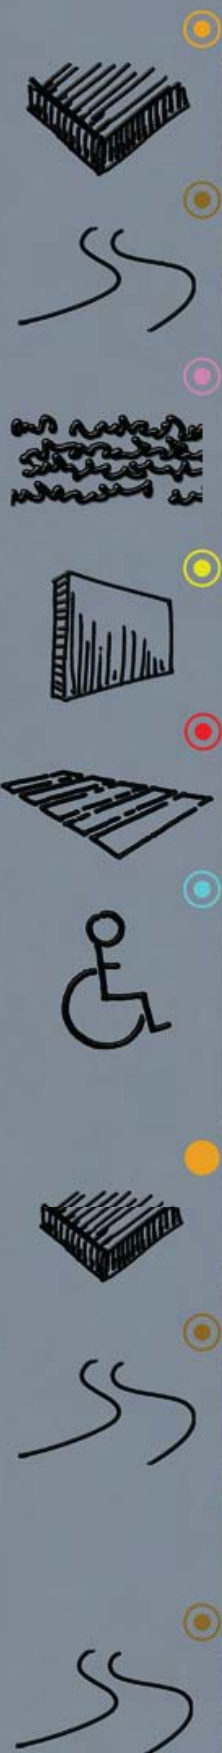
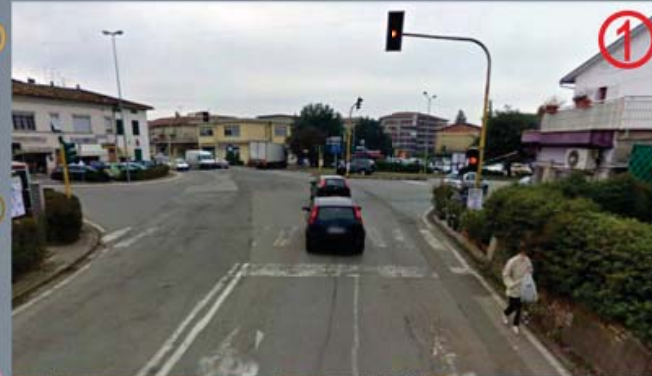
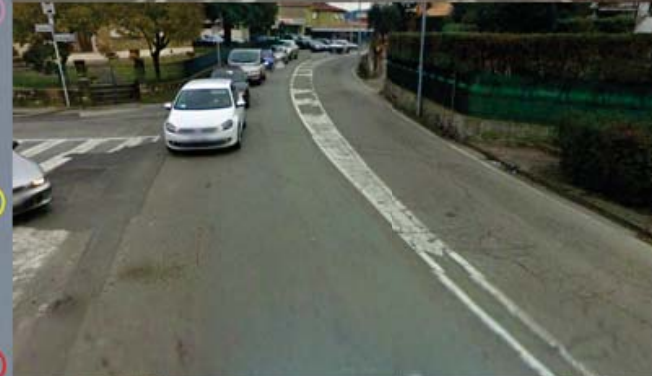
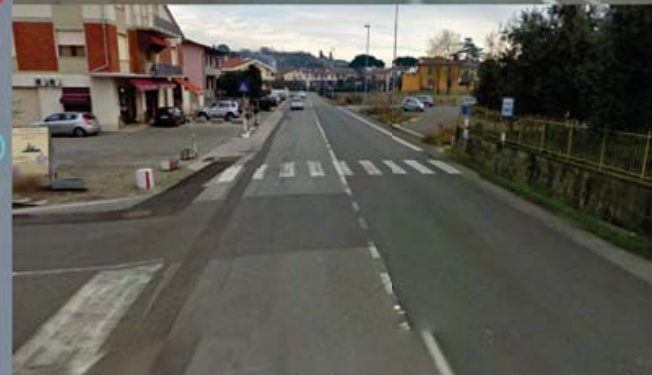
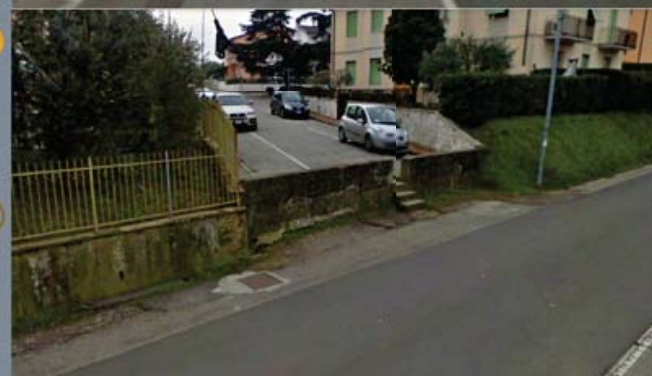
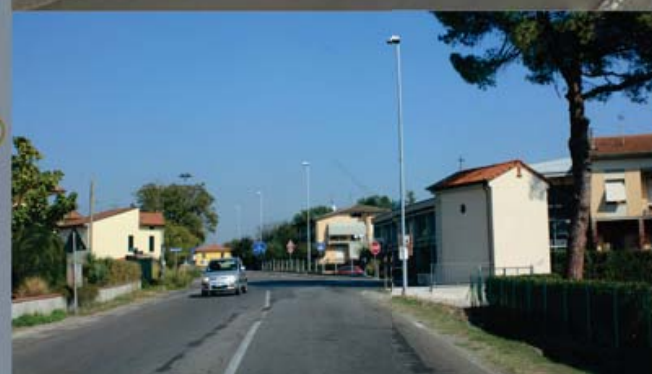
l'assenza di percorsi adatti al passaggio pedonale e di adeguati attraversamenti stradali insieme all' elevata frequenza del traffico veicolare rendono la via inaccessibile.

in questo tratto, che fa parte dell'anello strategico di percorrenza intorno al centro storico, si propone che almeno uno dei due percorsi, da realizzare, integri la percorrenza pedonale e quella ciclopedonale, tenendo conto anche delle caratteristiche del traffico veicolare. In particolare occorre fare attenzione all'innesto dei percorsi, ciclopedonali e pedonali da realizzare, con Piazza della Ferruzza e con le strade laterali. Da valorizzare l'area verde "Parco dei Lavatoi"

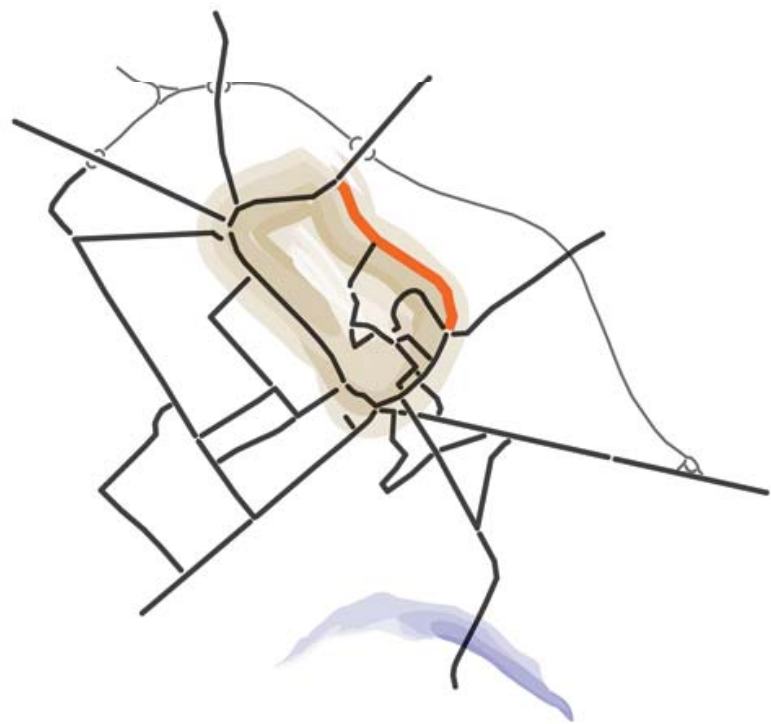
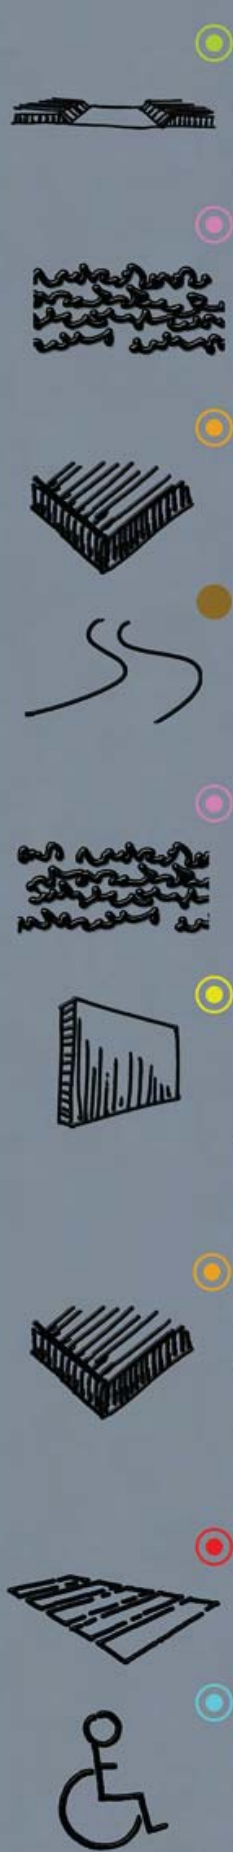
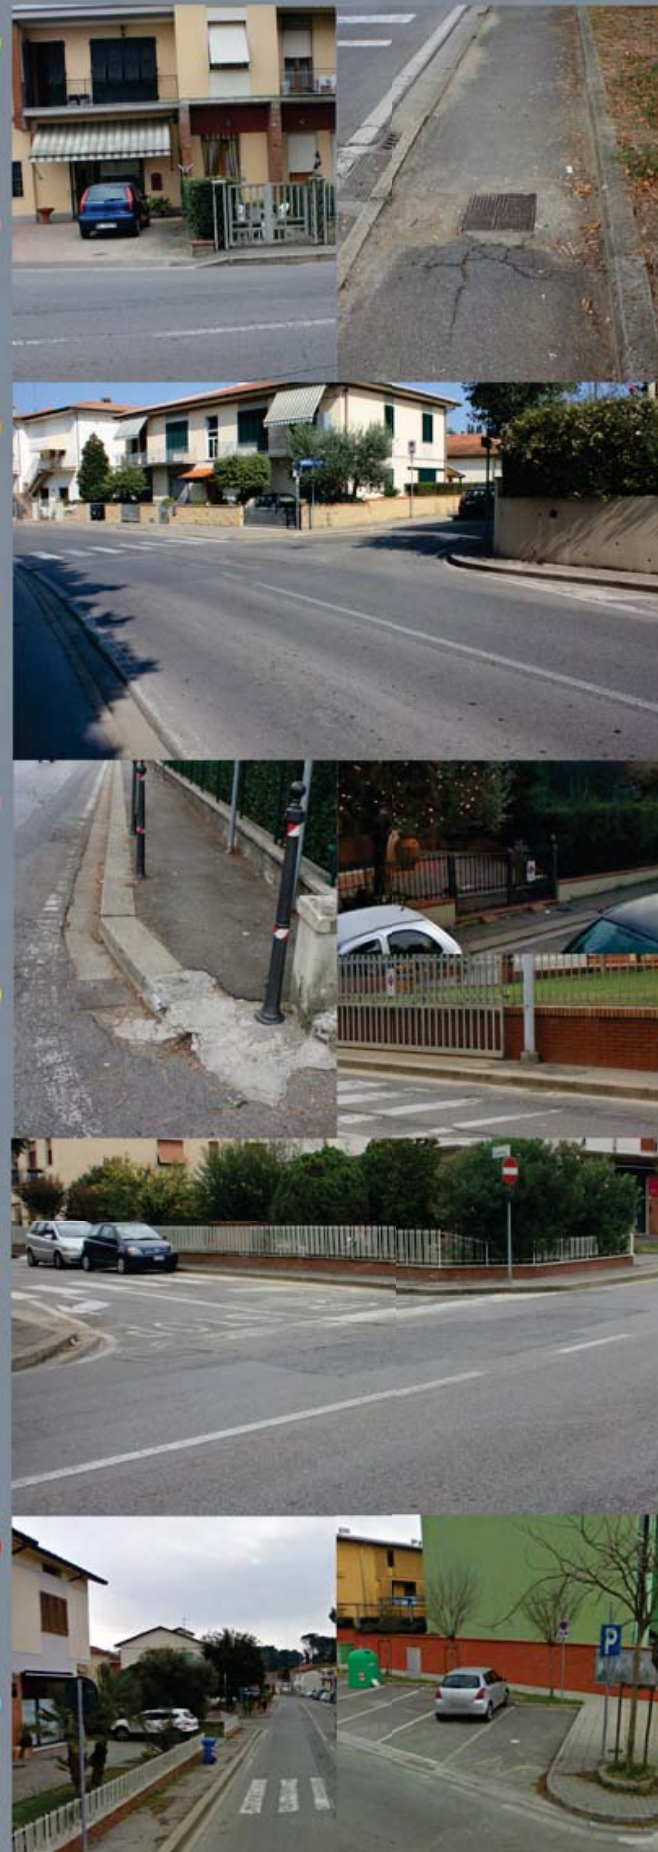
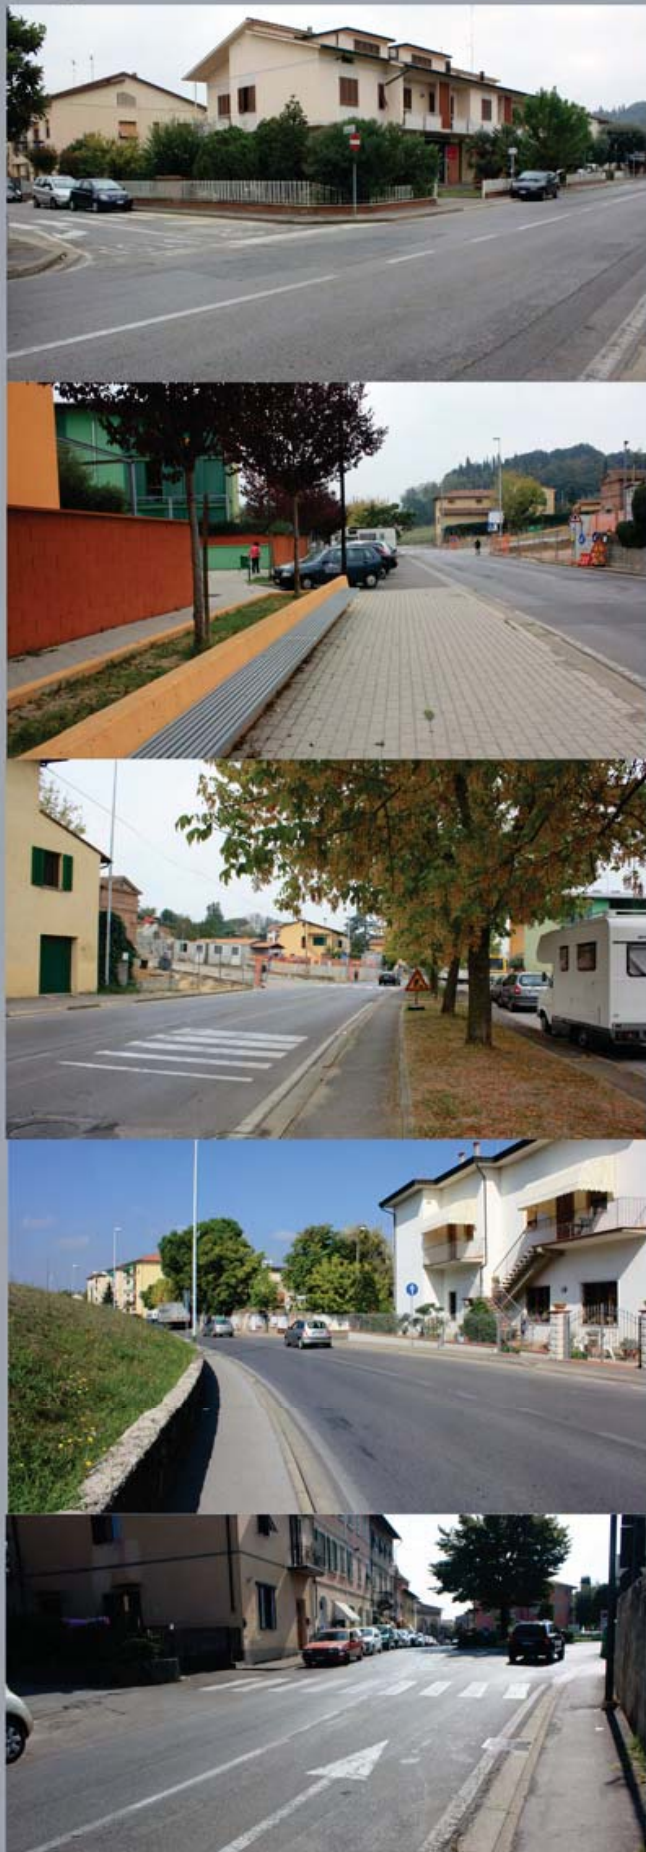
l'assenza di rampe, di percorsi adatti al passaggio pedonale e di adeguati attraversamenti stradali, oltre alla presenza di accessi carrabili non a norma e il fondo stradale disconnesso, rendono la via poco accessibile. La percorribilità complessiva è compromessa ulteriormente dal fatto che in alcuni tratti il percorso ha una larghezza inferiore ai 90 cm oppure è del tutto assente.

questo tratto fa parte dell'anello strategico di percorrenza intorno al centro storico. Si propone di realizzare almeno un percorso che integri la percorrenza pedonale e quella ciclopedonale. Occorre tener presente che questo tratto rappresenta uno degli assi principali di collegamento all'ospedale, al centro storico di Fucecchio e al Parco Corsini, per cui occorre fare particolare attenzione al nodo di collegamento con il nuovo parcheggio in fase di realizzazione ed il Parco.

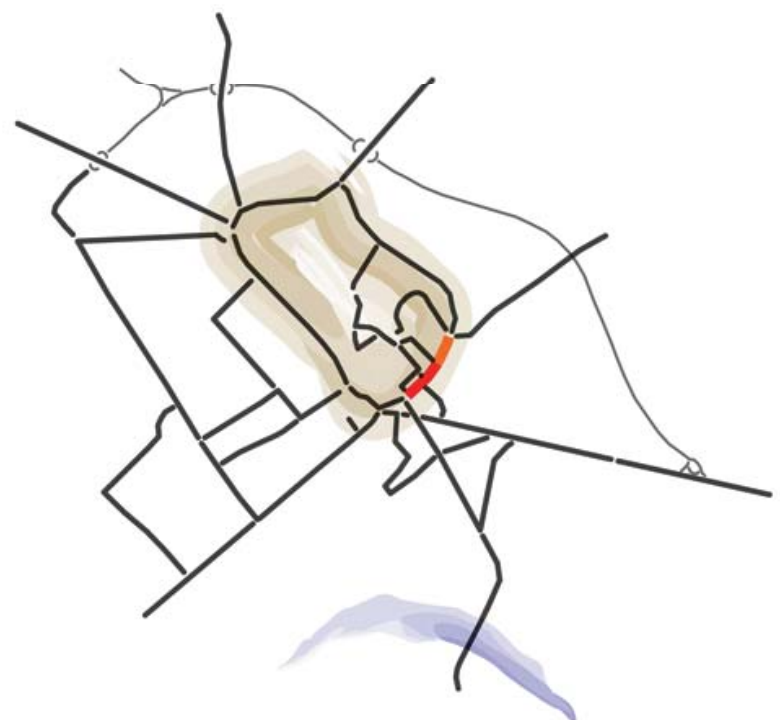
l'assenza di rampe, di adeguati attraversamenti stradali, oltre alla presenza di ostacoli (panchine, fioriere, scale...), rendono la via poco accessibile. La percorribilità complessiva è compromessa ulteriormente dal fatto che in alcuni tratti il percorso ha una larghezza inferiore ai 90 cm e dal traffico veicolare che risulta piuttosto elevato. Parcheggi per disabili non a norma.

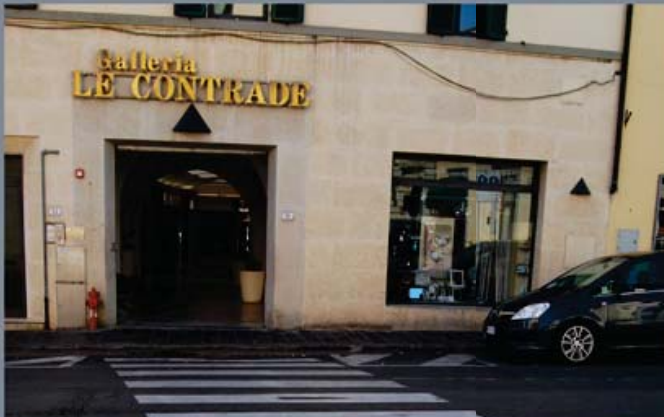
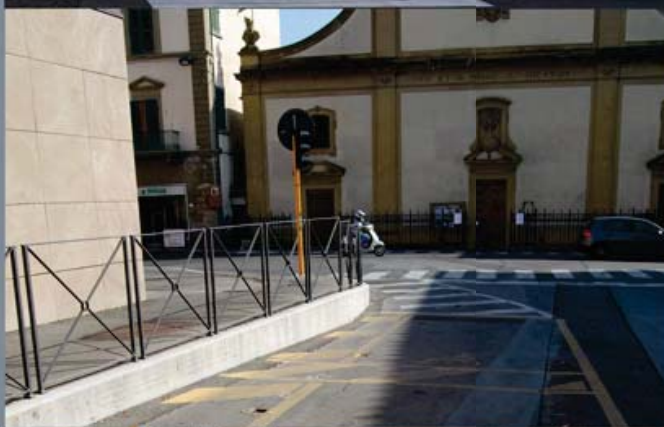
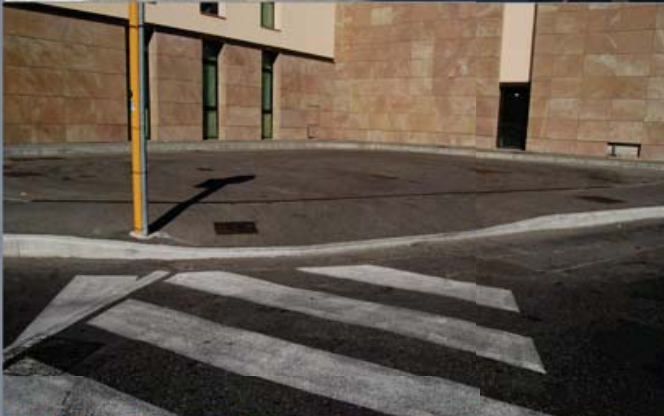
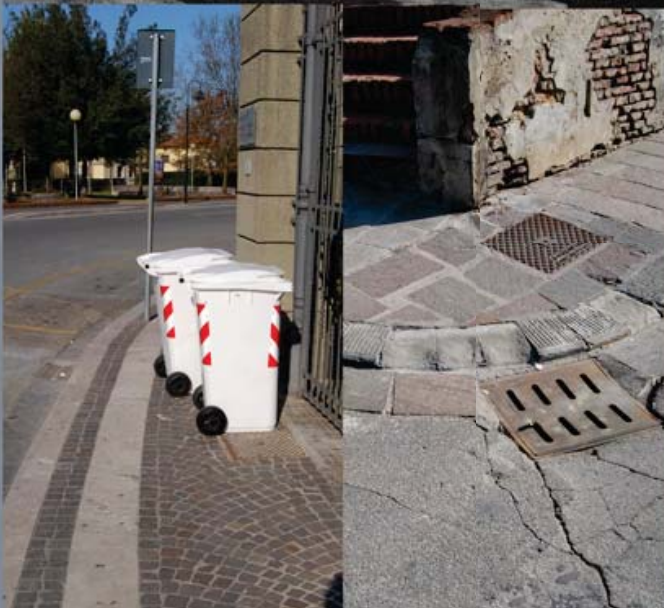
l'assenza di rampe, di adeguati attraversamenti stradali, oltre alla presenza di ostacoli (contenitori per la raccolta porta a porta), riducono l'accessibilità della via. L'attraversamento stradale all'incrocio con via Dante Aighieri presenta particolari problematiche (vedi area 1 su la mappa). Parcheggi per disabili non a norma.

questo tratto è parte dell'anello strategico di percorrenza intorno al centro storico. Si propone di realizzare almeno un percorso che integri la percorrenza pedonale e quella ciclopeditone. Si propone di migliorare l'accessibilità e di valorizzare l'incrocio Piazza Montanelli-via Dante A.-via Landini M.

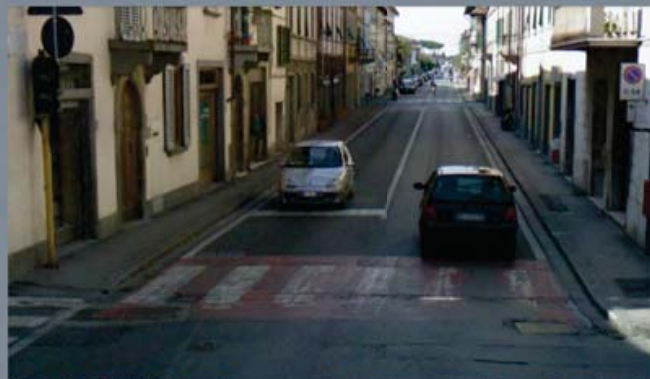
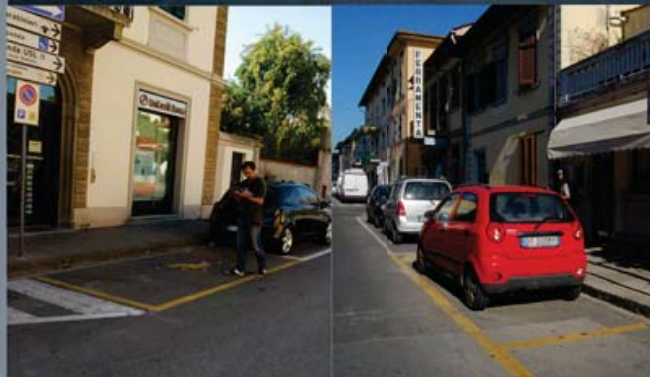
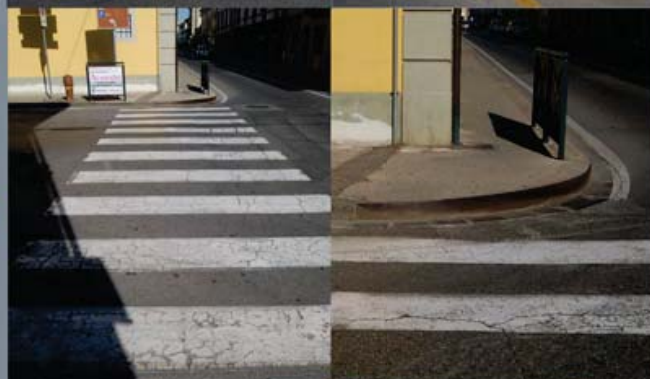
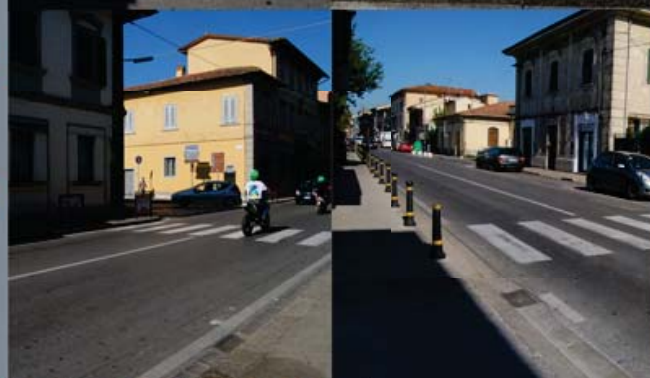
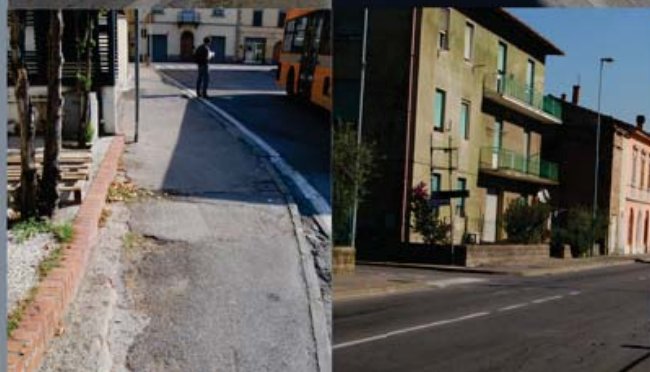
Le principali problematiche che riducono l'accessibilità della via sono l'assenza di rampe e di adeguati attraversamenti stradali; in alcuni tratti il fondo stradale risulta sconnesso. Problemi nelle connessioni fra via Dante A. e la Strada P. Fiorentina e via Landini M. e fra via F. Cavallotti e Piazza XX settembre.

Parcheggi per disabili non a norma.

Si propone di realizzare almeno un percorso che integri la percorrenza pedonale e quella ciclopedonale. Per favorire la mobilità pedonale in questo tratto si propone di creare le rampe, dove necessario, e di normalizzare gli attraversamenti stradali.

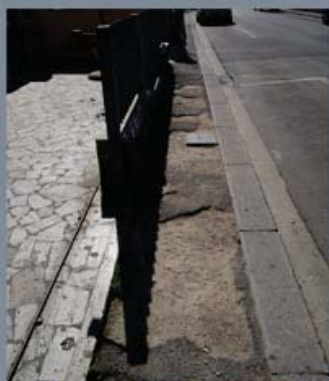
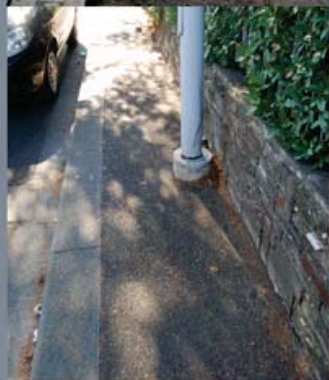
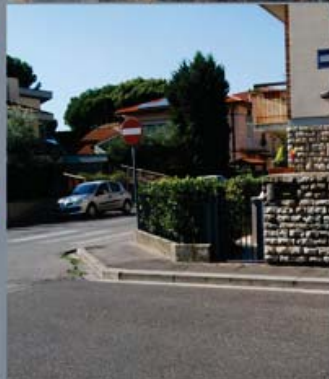
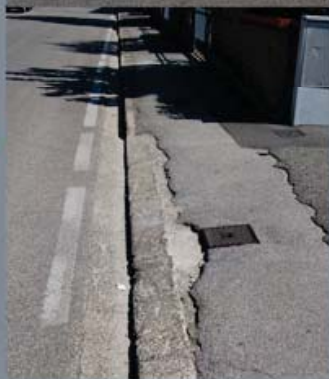
Le principali problematiche in questo tratto sono rappresentate dall'assenza di rampe e di adeguati attraversamenti stradali. Particolarmente problematico risulta il tratto di via A. Ruffino dove il percorso pedonale risulta da un lato di larghezza inferiore alla norma e dall'altro ridotto dalla presenza di osacoli (lampioni e pali per la segnaletica), ed il secondo tratto di via Giotto dove mancano rampe e attraversamenti stradali a norma.

Si propone di realizzare almeno un percorso che integri la percorrenza pedonale e quella ciclopedonale. Per favorire la mobilità pedonale in questo tratto, si propone di allargare per quanto possibile il percorso pedonale nel tratto di via A. Ruffino, di eliminare gli ostacoli, di creare rampe adeguate dove necessario e di normalizzare gli attraversamenti stradali.

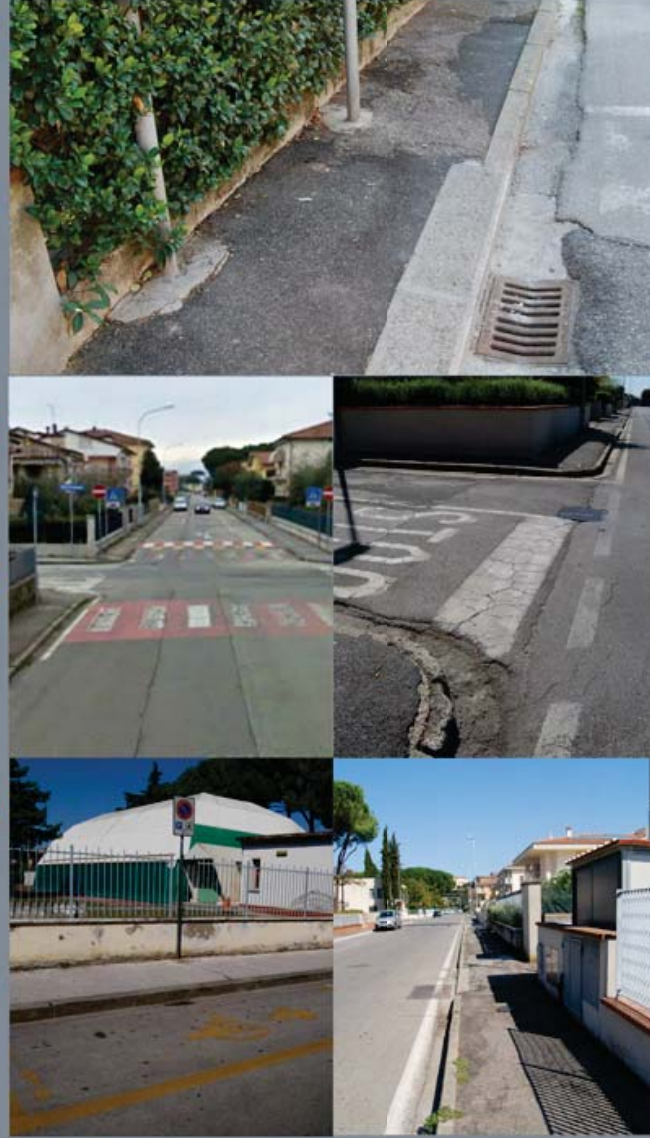
Le principali problematiche in questo tratto sono rappresentate dall'assenza di rampe, di adeguati attraversamenti stradali, dal fondo stradale in alcuni tratti disconnesso, da ostacoli e dal percorso con larghezza inferiore alla norma. Particolarmente problematico risulta il tratto di via Leonardo da Vinci dove il percorso pedonale risulta da un lato di larghezza inferiore alla norma con ostacoli e dall'assenza di rampe e attraversamenti stradali non a norma.

per favorire la mobilità pedonale in questo tratto, si propone di allargare per quanto possibile il percorso pedonale nel primo tratto di via Leonardo da Vinci, di eliminare gli ostacoli, di creare le rampe dove necessario e di normalizzare gli attraversamenti stradali.

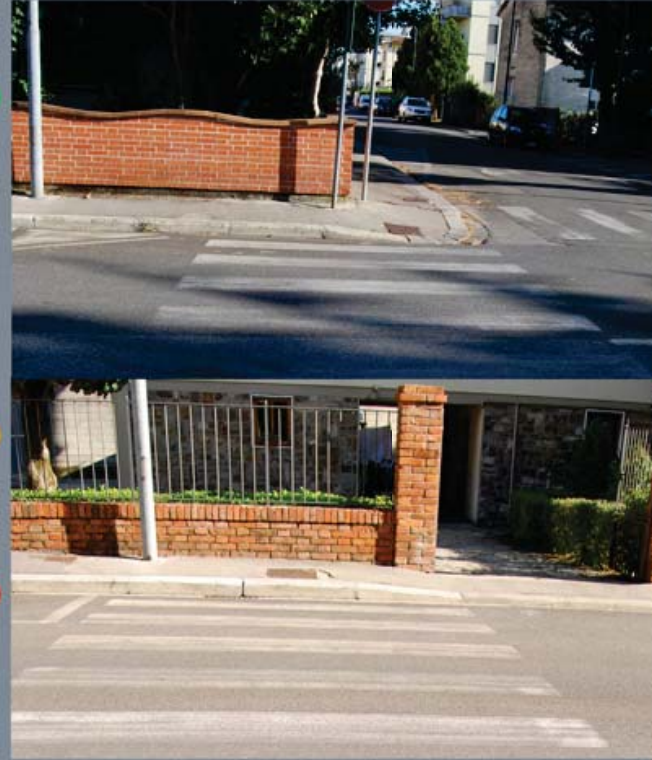
il tratto di via Giosuè Carducci non presenta particolari problematiche, mentre nel tratto di via Renato fucini i principali problemi sono dovuti all'assenza di rampe e attraversamenti stradali non a norma. In tutto il percorso mancano parcheggi per disabili.

Per favorire la mobilità pedonale in questo tratto, si propone di normalizzare le rampe e gli attraversamenti stradali, oltre a realizzare idonei parcheggi per disabili funzionali ai servizi presenti lungo il percorso.

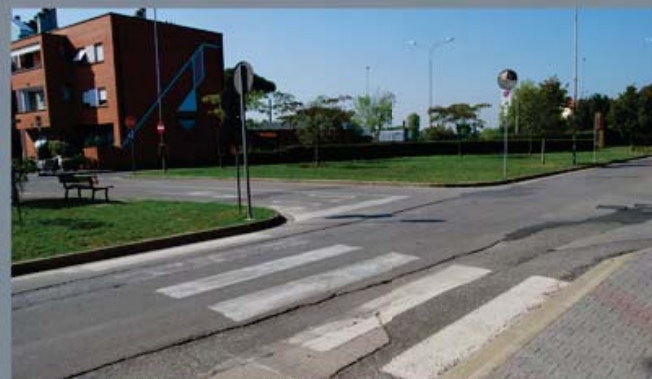
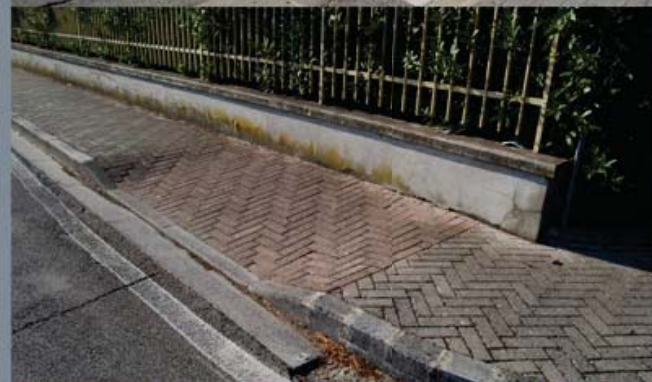
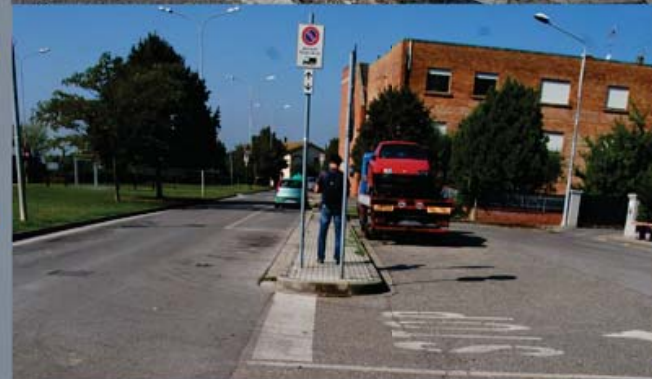
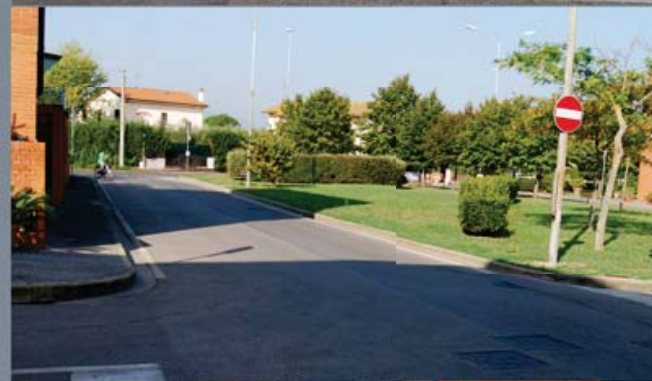
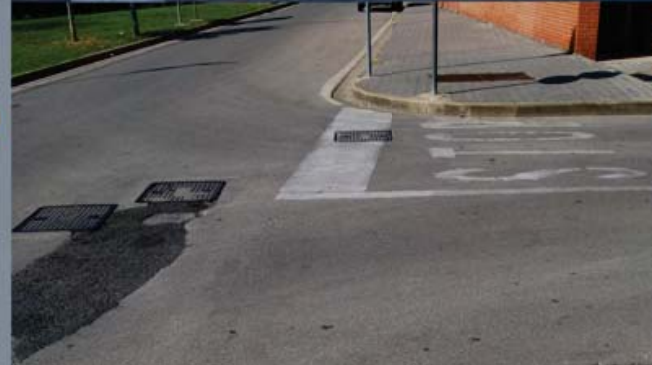
nel tratto del viale Marco Polo le principali problematiche sono rappresentate dall'assenza di rampe (solo in alcuni punti) e dalla presenza di rampe non a norma (eccessiva pendenza della rampa nel collegamento con il marciapiede). Sono presenti alcuni attraversamenti stradali non a norma (privi di rampe di collegamento al percorso pedonale). Le aree verdi, costituite dagli spazi divisori delle due carreggiate, non risultano accessibili per persone che si muovono su sedia a ruote.

Per favorire la mobilità pedonale in questo tratto, si propone di creare le rampe dove necessarie e di normalizzare le rampe esistenti e gli attraversamenti stradali. Non sono presenti parcheggi per disabili che non risultano comunque necessari per la grande disponibilità di posti auto. Valorizzare le aree verdi centrali e quelle ai lati del percorso.

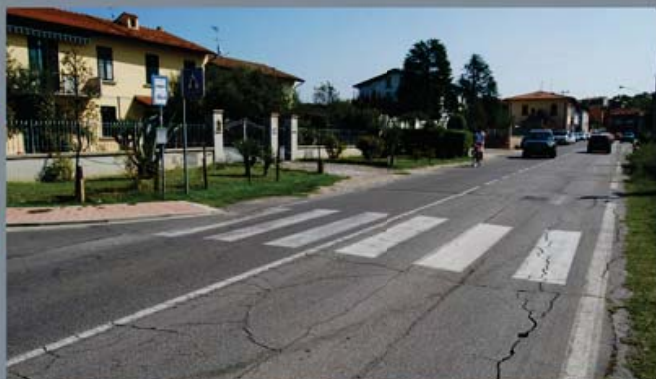
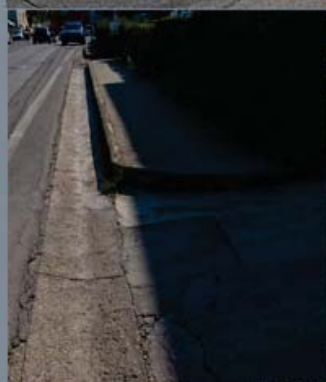
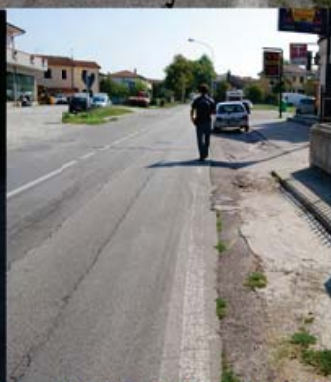
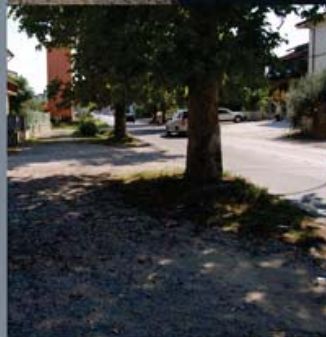
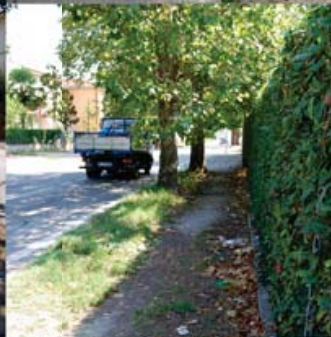
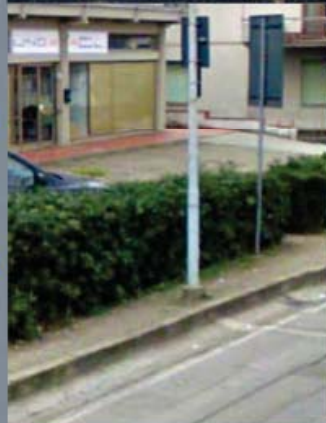
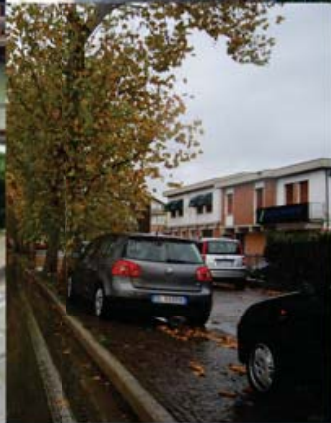
il viale Cristoforo Colombo presenta solo alcuni tratti di marciapiede, ma per la maggior parte della sua lunghezza non presenta nessun percorso adatto alla circolazione pedonale. A rendere ancora più difficoltosa la percorribilità del viale è l'alta frequenza del traffico veicolare e il fondo disconnesso delle banchine laterali, dove presenti.

il viale Cristoforo Colombo rappresenta uno dei principali accessi alla città, per cui si propone di creare almeno un percorso che integri la percorrenza pedonale e quella ciclopedonale, in modo da realizzare un collegamento adatto fra il capoluogo e le sue frazioni. Occorre particolare attenzione nel risolvere l'innesto del viale con piazza della Ferruzza.

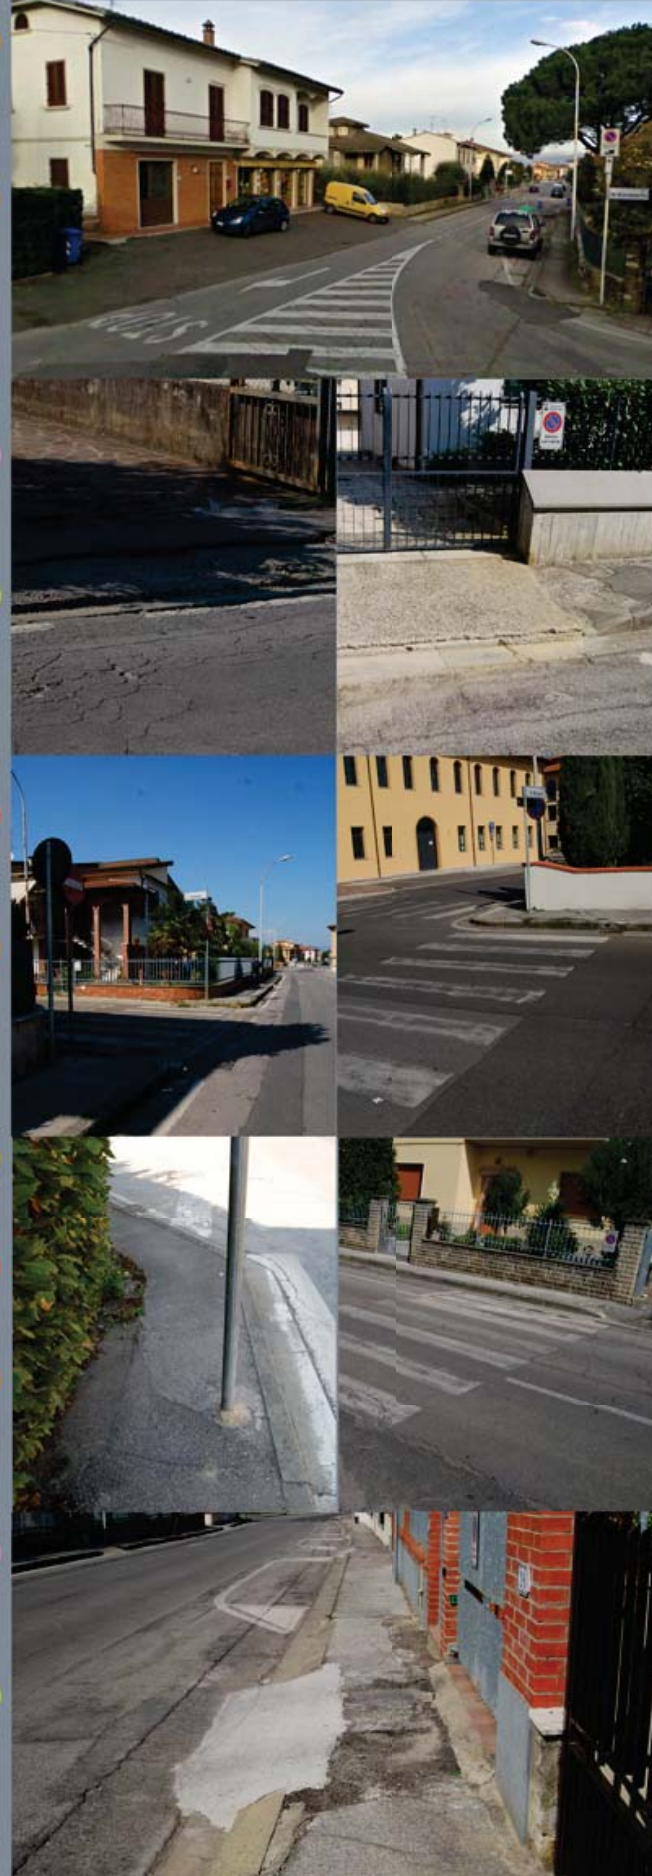
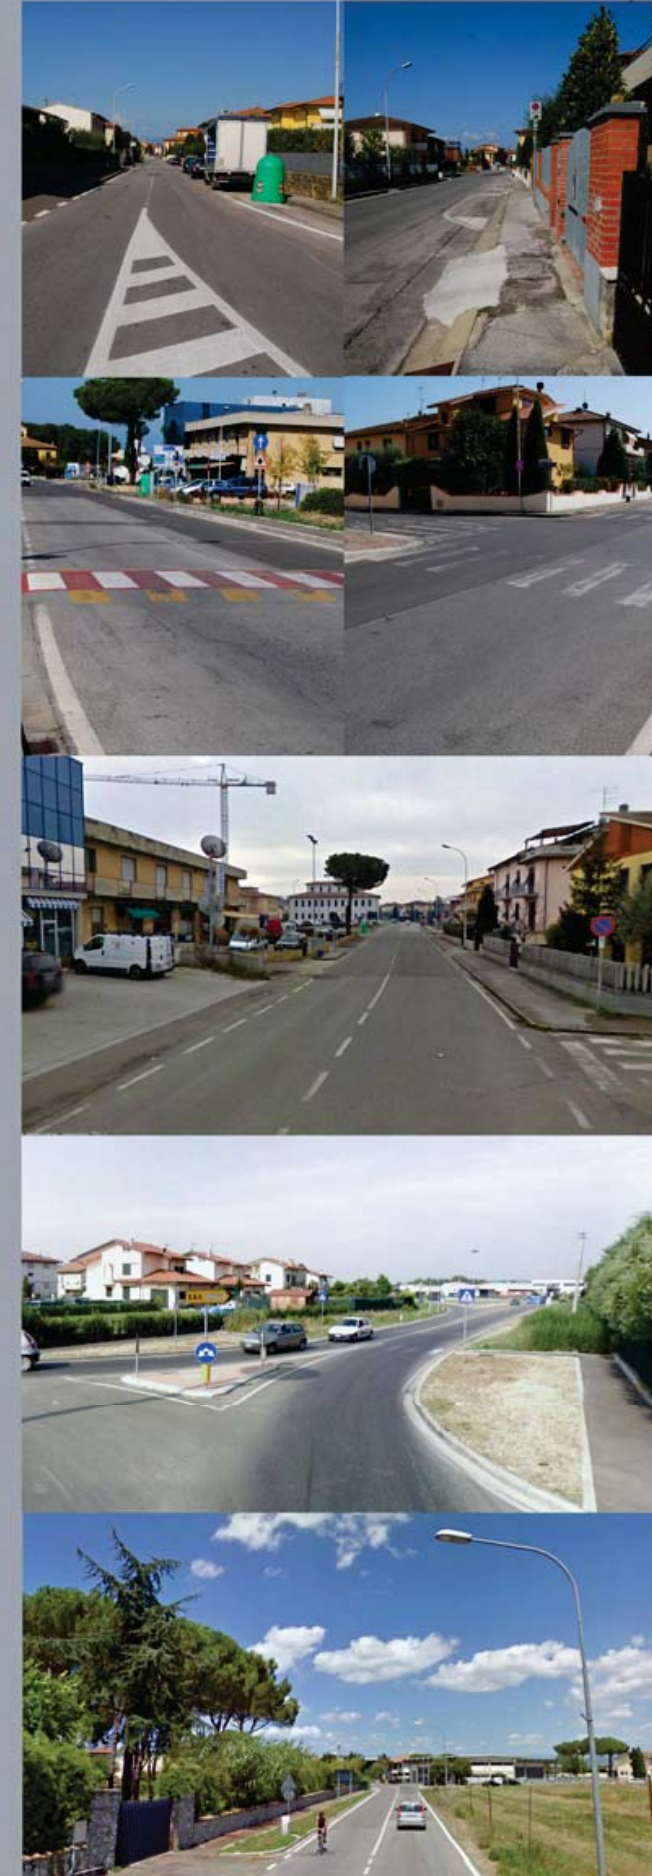
la presenza di accessi carrabili non a norma, del fondo stradale disconnesso, di ostacoli e l'assenza di rampe, e di attraversamenti stradali non a norma (per l'assenza di rampe) rendono il percorso in parte inaccessibile. Particolarmente problematico è l'innesto con via Napoleone Bonaparte dove da un lato manca completamente il percorso.

in questo tratto che rappresenta uno delle strade di accesso alla città e di collegamento con le frazioni si propone di creare almeno un percorso che integri la percorrenza pedonale e quella ciclopeditone. Per rendere la via accessibile occorre abbattere gli ostacoli presenti, normalizzare le rampe, gli attraversamenti stradali e sistemare il fondo stradale.

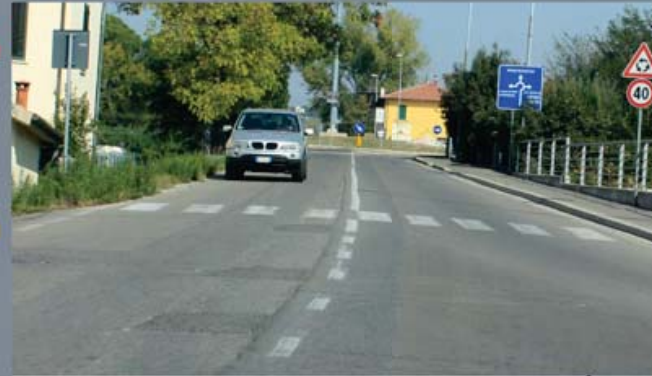
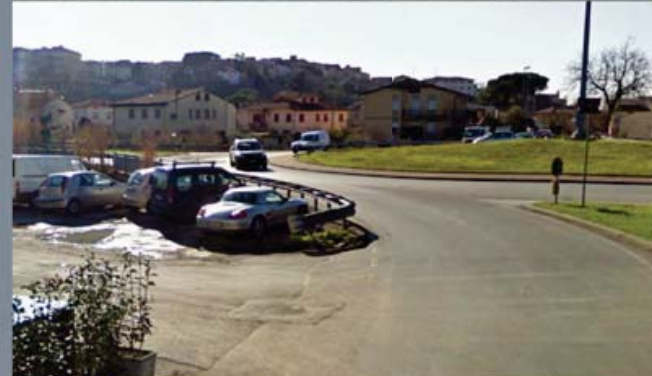
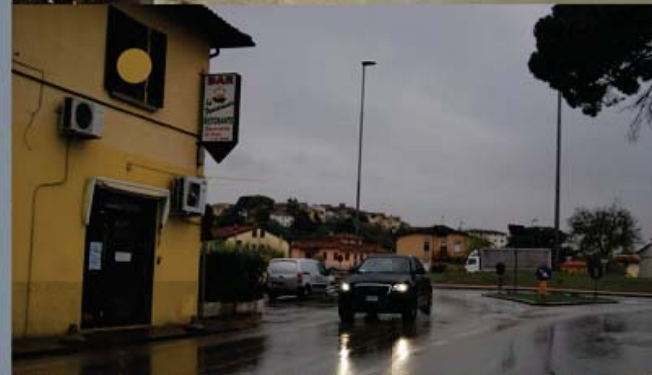
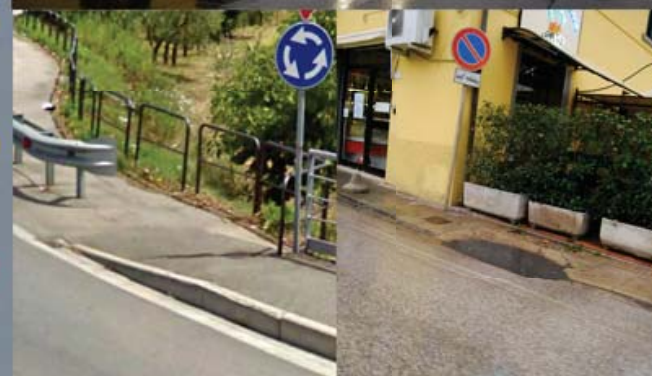
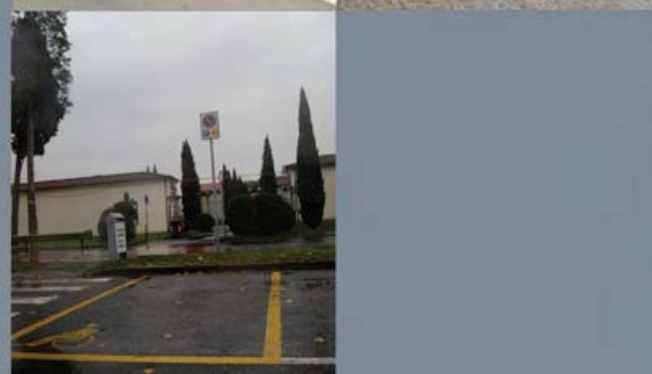
il tratto di via Napoleone Bonaparte presenta un marciapiede in buone condizioni ma privo di rampe all'altezza del primo attraversamento stradale; all'altezza della rotonda la rampa di accesso del marciapiede presenta un ostacolo legato al guardrail. Sempre in prossimità della rotonda, lato via Pistoiese manca un vero e proprio percorso dedicato. Attraversamento stradale sulla SP Pisana, privo di illuminazione.

questo tratto rappresenta l'asse di collegamento del capoluogo con il cimitero e le frazioni; si propone di completare il percorso ciclopedonale già presente sulla via Pistoiese. Si propone di illuminare l'attraversamento stradale sulla SP Pisana e di correggere le problematiche del percorso all'altezza della rotonda.

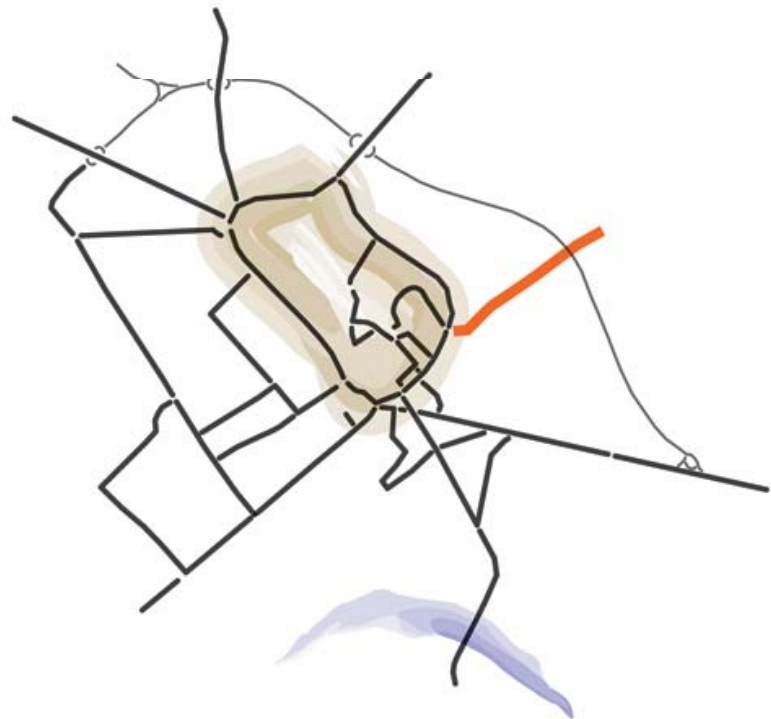
il tratto risulta poco accessibile. Nella zona di innesto con piazza la Vergine, manca il percorso pedonale. Le principali problematiche sono rappresentate dagli accessi carrabili e gli attraversamenti stradali non a norma, dall'assenza di rampe, da restringimenti lungo i percorsi pedonali, da ostacoli e dal fondo stradale disconnesso. Nell'ultimo tratto di collegamento con via Valpinzana il percorso pedonale risulta fortemente accidentato.

si propone di creare almeno un percorso che integri la percorrenza pedonale e quella ciclopedonale, in modo da realizzare un collegamento adatto fra il capoluogo e la sua frazione. Per rendere accessibile il tratto occorre correggere tutte le problematiche evidenziate nelle criticità, facendo particolare attenzione all'attraversamento della SP Pisana (l'attraversamento stradale è a norma, illuminato) e all'innesto con piazza la Vergine.
