Comune di Fucecchio

Album degli elaborati grafici - Tavola dell'accessibilità,
Tavola dei percorsi prioritari e
Schede approfondimento sui percorsi prioritari.

Tavola dell'accessibilità
Tavola dei percorsi prioritari
Tavola dell'accessibilità del centro storico
Schede di approfondimento sui percorsi prioritari

Studi per l'identificazione ed il trattamento delle limitazioni architettoniche dell'accessibilità agli spazi aperti pubblici e della loro fruibilità nell'insediamento di Fucecchio

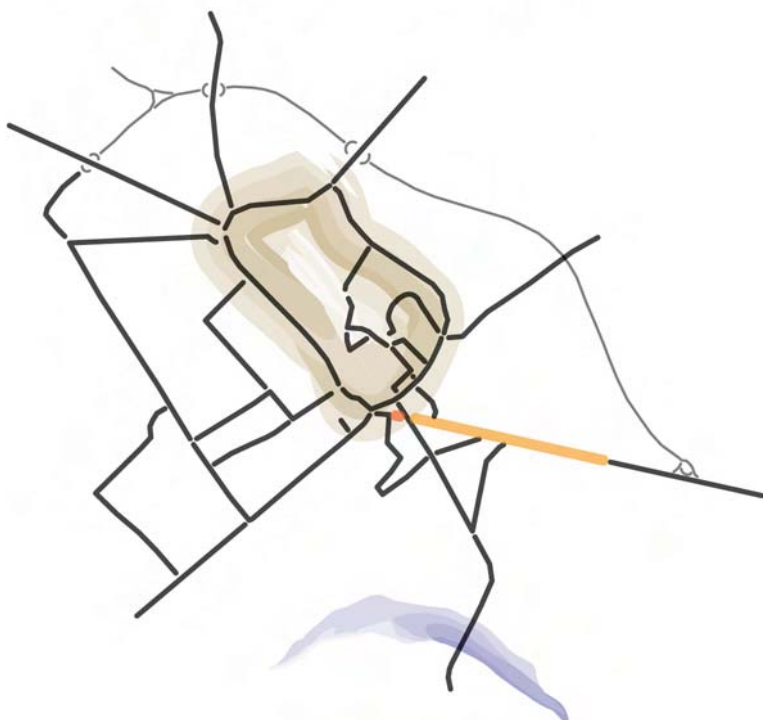
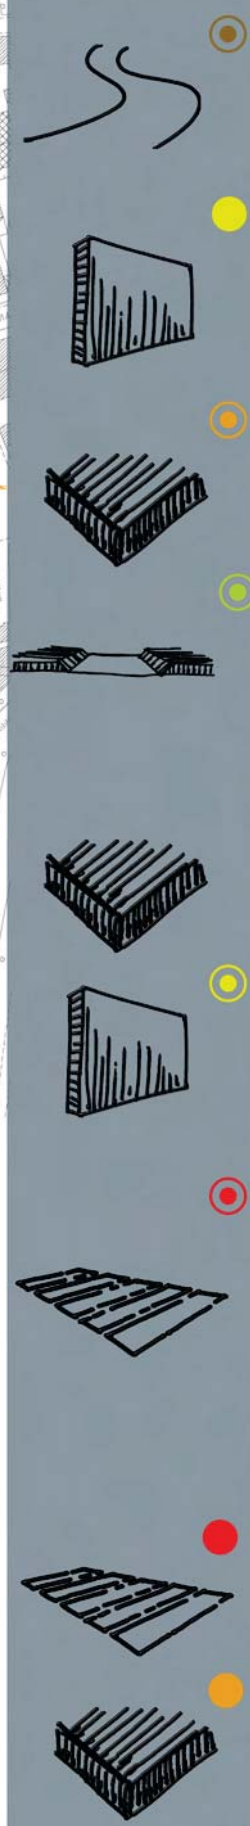
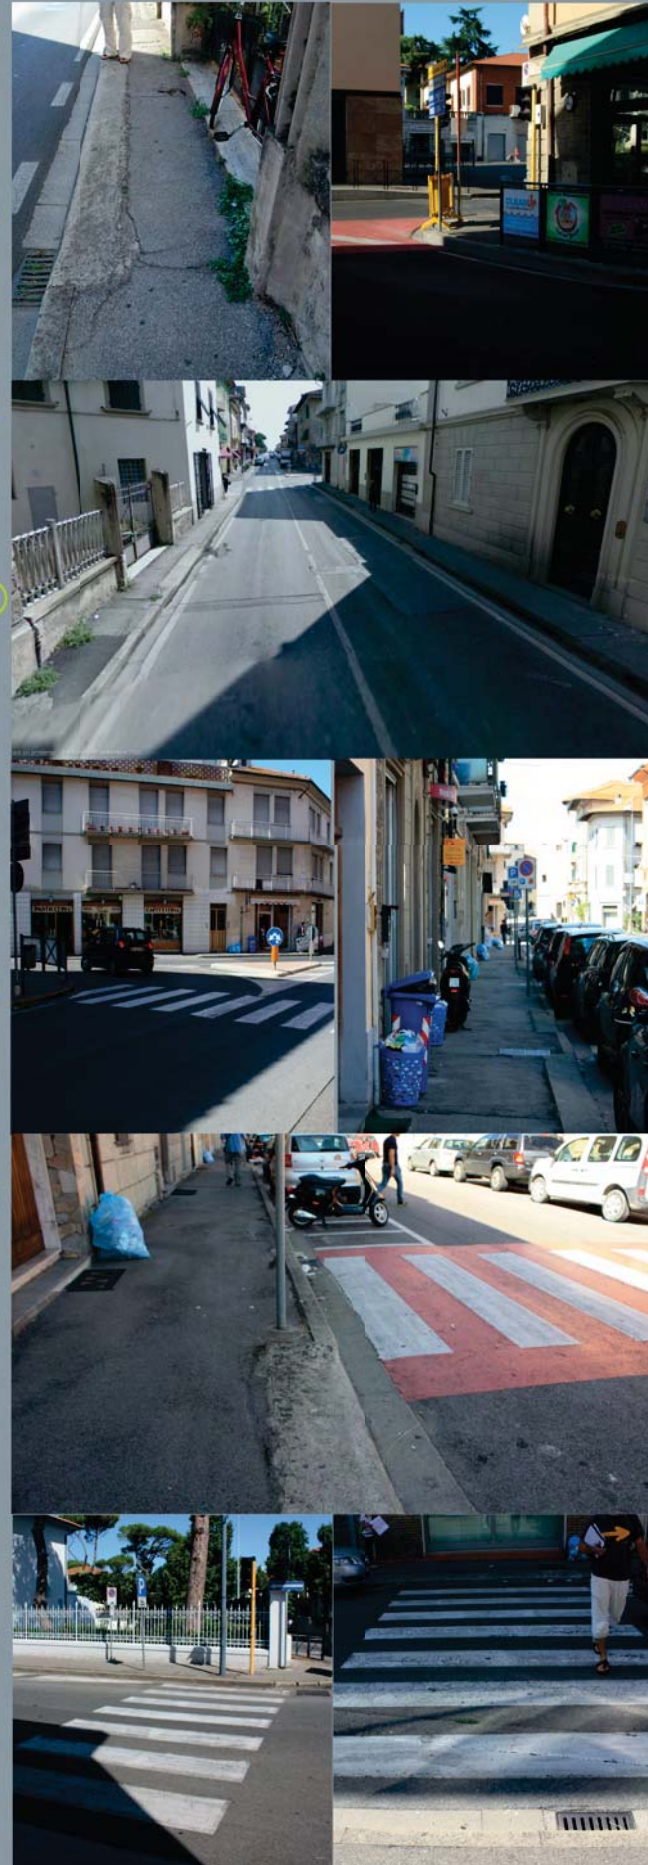
Via Cairoli presenta un grado di accessibilità molto basso prevalentemente a causa dell'incrocio pericoloso e trafficato su Piazza Montanelli. L'attraversamento è posizionato in un punto difficile e vi sono su di un lato cartelli pubblicitari e delimitatori che impediscono la completa visione dell'impianto semaforico. Anche l'assenza di un percorso a norma concorre a renderlo particolarmente inaccessibile. Il tratto del percorso su via Battisti è invece caratterizzato dalla presenza di ostacoli lungo il tracciato, e l'assenza di rampe soprattutto in corrispondenza degli attraversamenti pedonali, che sono quindi non a norma.

Questo è il primo tratto del percorso che si posiziona sulla principale direttrice di collegamento tra l'abitato di Fucecchi ed Empoli. Rivestendo un ruolo primario di connessione e partendo dalla piazza principale della città bassa sarebbe opportuno renderlo accessibile, soprattutto agire sull'incrocio on modo da renderlo più sicuro. Mettere a norma gli attraversamenti pedonali lungo il percorso in quanto le macchine precorrono via Gramsci a grande velocità.

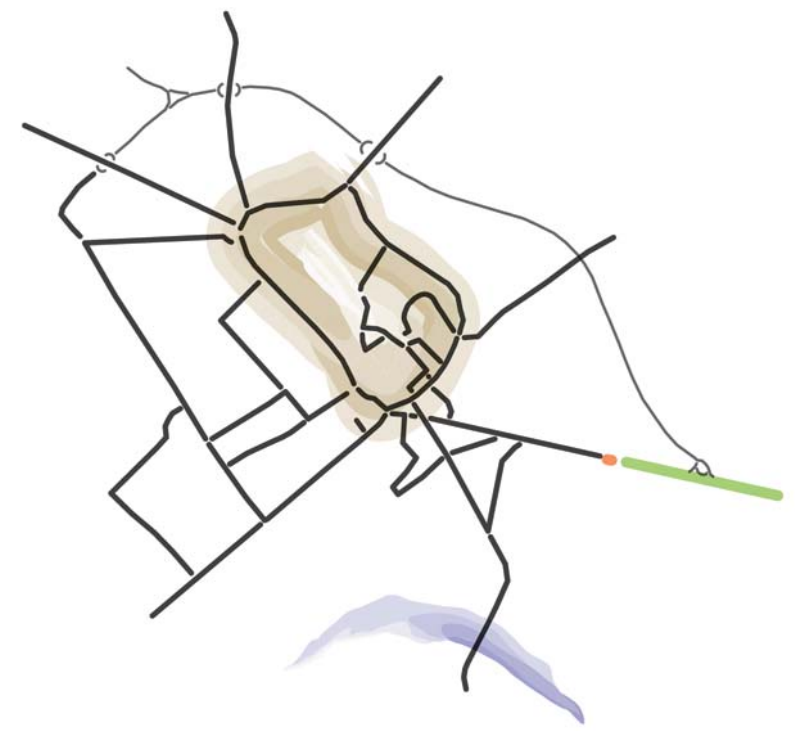
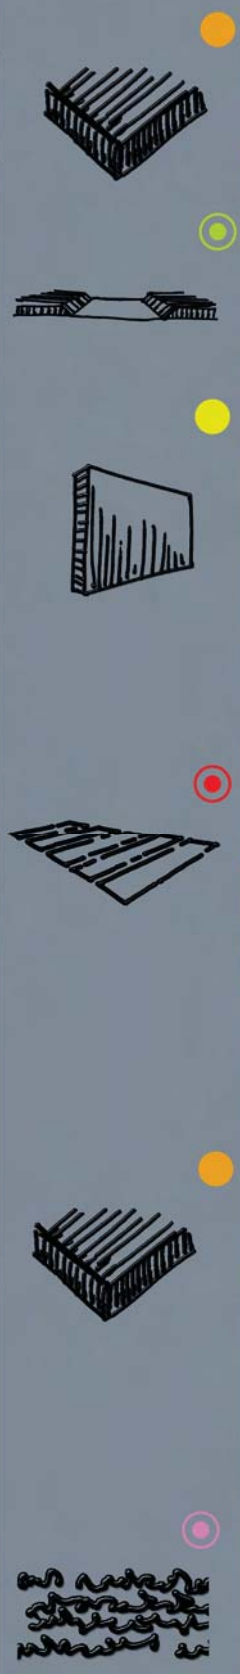
Il percorso presenta due gradi di accessibilità non congruenti tra di loro, il secondo tratto essendo stato recentemente riqualificato, presenta un elevato grado di accessibilità, mentre il primo tratto tra via Tea e Via Rosselli, ha un basso grado di accessibilità causato dall'assenza di rampe, soprattutto in corrispondenza degli attraversamenti pedonali. Inoltre lungo il percorso pedonale troviamo alcuni ostacoli, come pali della luce o insegne pubblicitarie che diminuiscono l'ampiezza del percorso in alcuni punti. Inoltre la strada presenta problematiche legate al traffico, essendo una delle principali direttrici in uscita dall'abitato.

Il percorso è una delle principali direttrici in uscita dall'abitato di Fucecchio in direzione Empoli. Il secondo tratto essendo stato recentemente ristrutturato non necessita di interventi, mentre il primo tratto, tra via Tea e Via Rosselli, andrebbe reso maggiormente accessibile tramite l'eliminazione degli ostacoli lungo il percorso e realizzazione delle rampe e la messa a orma degli attraversamenti pedonali.

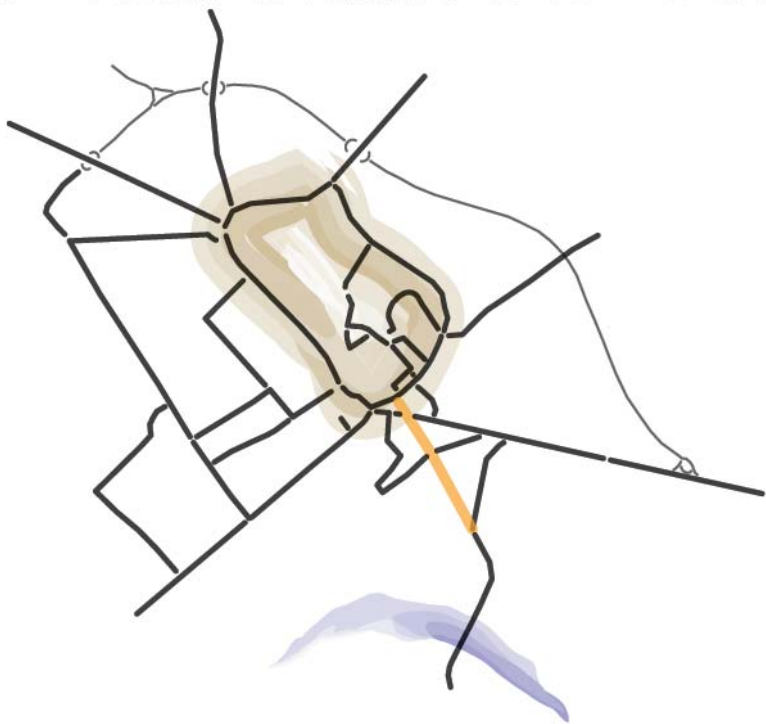
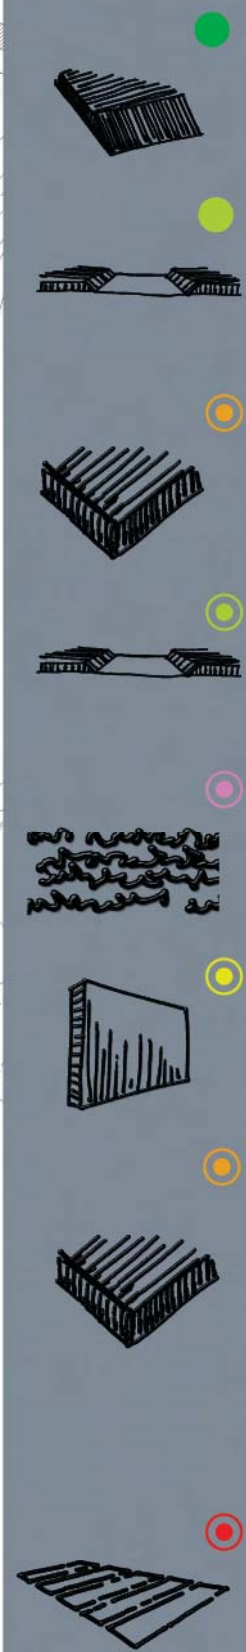
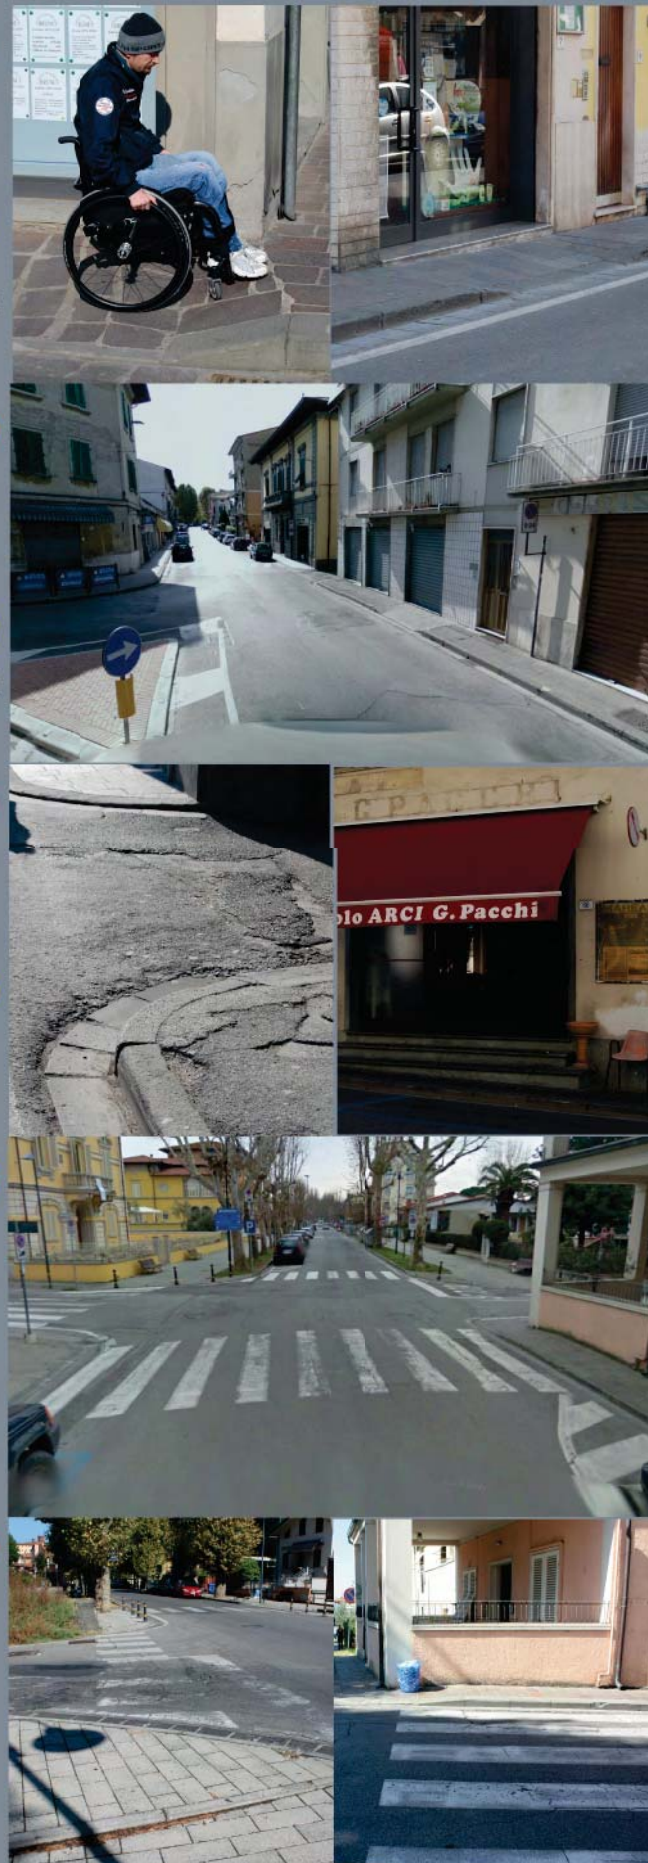
Il percorso ha un grado di accessibilità basso in quanto non è garantita la percorribilità, mancando rampe attraversamenti pedonali e accessi carrabili a norma, e laddove dotato di rampe queste, pur essendo state recentemente ristrutturare, non sono a norma, come al termine di via Sauro all'attraversamento di via Cairoli. Il tratto di via Sauro, dove si trova una delle due farmacie di quest a zona, presenta forti criticità dovute alla presenza di traffico. In alcuni tratti di tutto il tracciato il fondo stradale si presenta disconnesso,causando problematiche di percorrenza. Il percorso pedonale è in alcuni tratti interrotto da ostacoli che restringono la sede.

Il percorso parte da Piazza Montanelli e giunge fino al ponte sul fiume Arno per congiungere l'abitato di Fucecchio con la vicina frazione di San Pierino e con la Stazione ferroviaria di San Miniato, è quindi una delle principali direttrici in uscita. Per i motivi elencati questo percorso è molto trafficato. Sarebbe opportuno soprattutto nella prima parte del percorso, renderne più agile la percorrenza, dotandolo di rampe a norma e garantendo attraversamenti pedonali a norma.

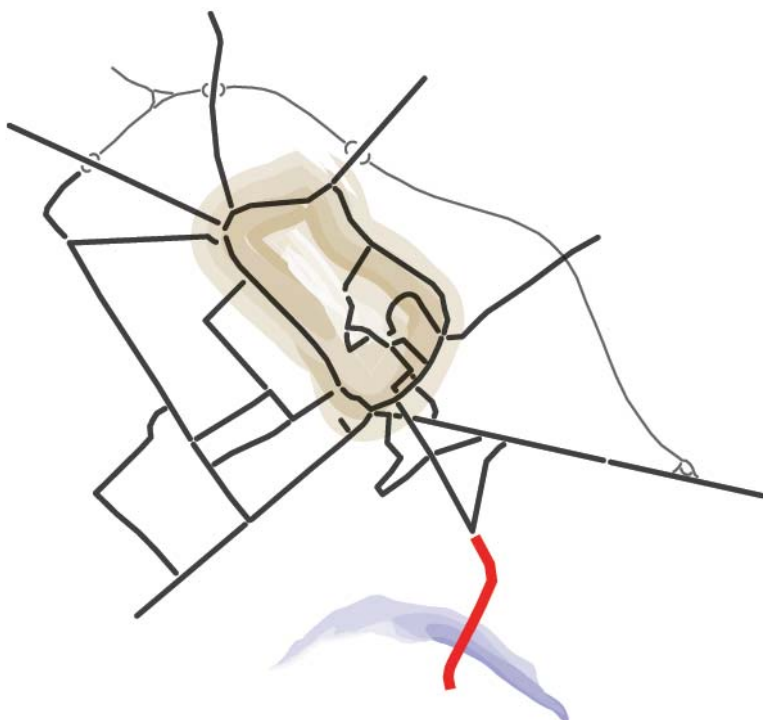
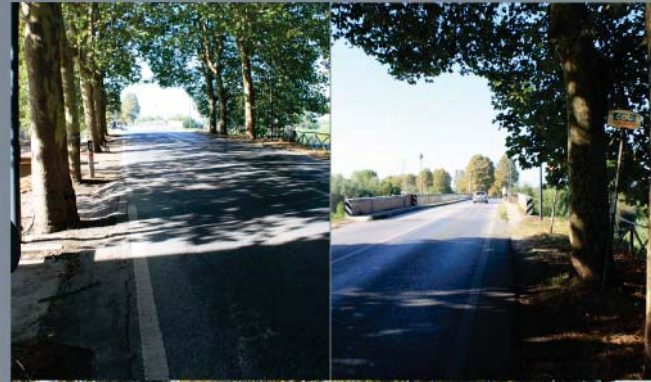
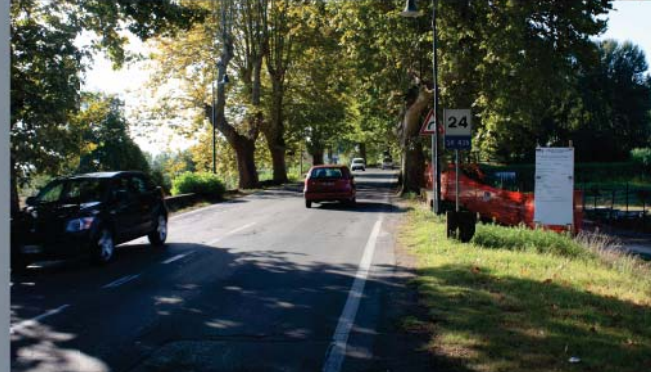
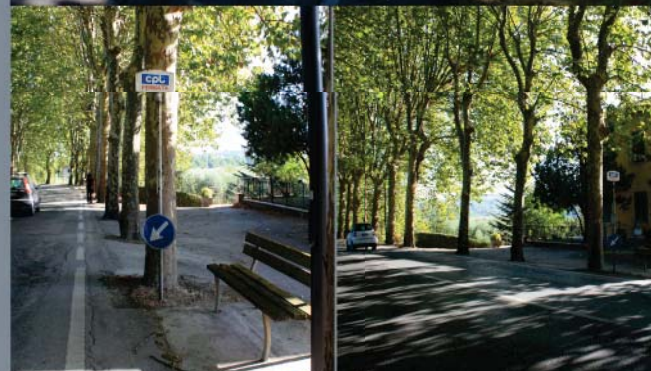
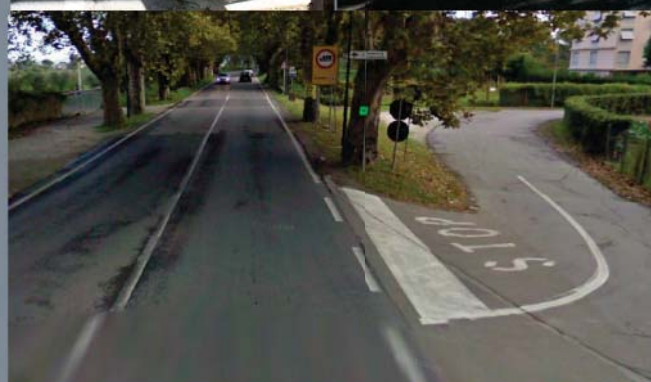
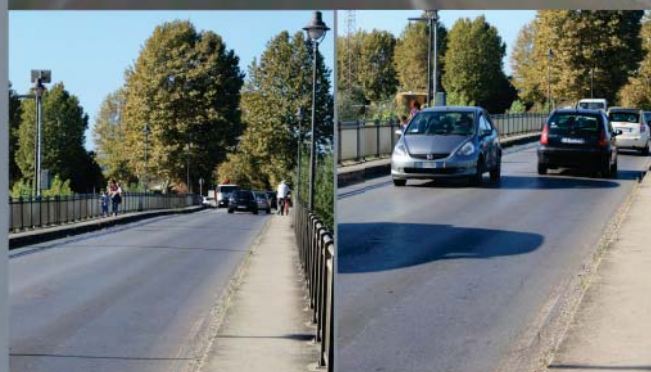
La principale criticità di questo tratto, è la completa assenza di percorso, che causa impossibilità alla percorrenza anche per i pedoni ed ancora più per i diversamente abili.
 La strada è un'arteria di grande percorrenza lungo la quale le auto vanno anche ad alta velocità, quindi ad oggi, tale problematicità rende questo percorso molto pericoloso e sconsigliato per ogni tipo di utenza.

Il percorso parte da Piazza Montanelli e giunge fino al ponte sul fiume Arno per congiungere l'abitato di Fucecchio con la vicina frazione di San Pierino e con la Stazione ferroviaria di San Miniato, è quindi una delle principali direttrici in uscita. Per i motivi elencati questo percorso è molto trafficato. Presenta fortissime criticità dovute alla completa assenza di percorso, aggravate dal fatto che da qui passa l'antico tracciato della Francigna. Si dovrebbe quindi prevedere realizzazione di un percorso pedonale.

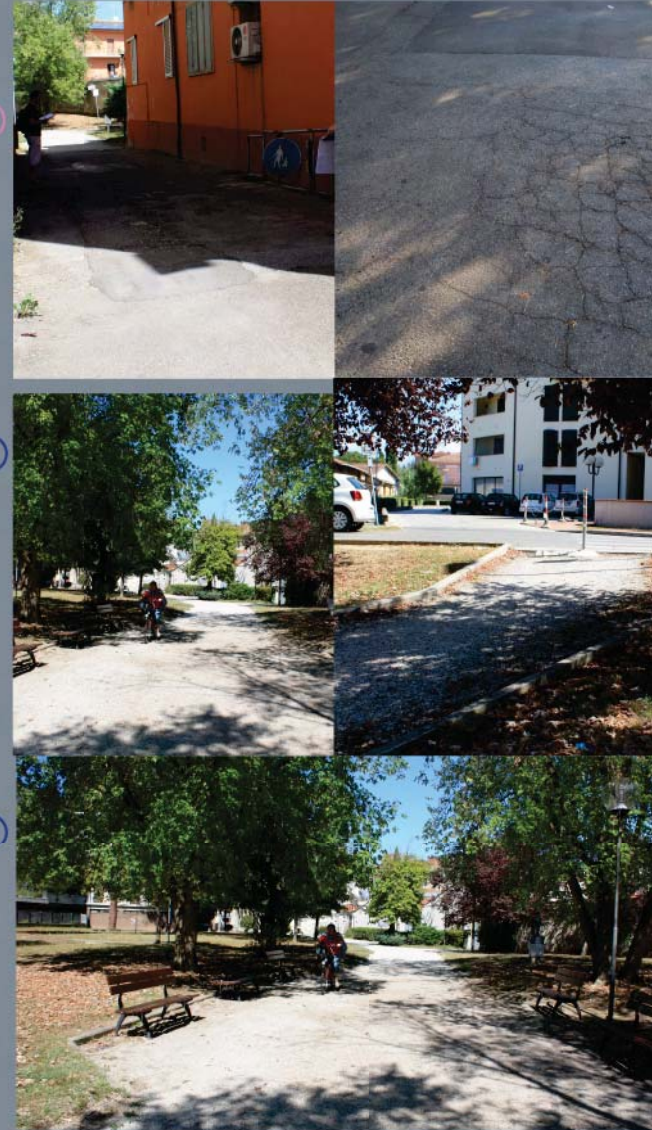
Il giardino Tommaso Cardini, ex Giardino Bombicci, presenta complessivamente un buono stato di accessibilità. Sono presenti panchine per la sosta e alberature per ombreggiare. La principale criticità risulta essere il fondo stradale non stabilizzato in breccia che provoca problematiche di percorrenza. Anche nel punto di connessione con via Battisti il fondo stradale in cattivo stato di conservazione crea lievi problematiche di accessibilità.

Il giardino Tommaso Cardini è uno dei piccoli ritagli verdi all'interno del tessuto urbano. Storico collegamento tra Via Battisti e Corso Matteotti, è molto frequentato anche poiché vi si affacciano una palestra privata e la sede di studi medici e fisioterapici. Si suggerisce vista l'importanza del percorso la possibilità di sostituire la breccia con un fondo stabilizzato in modo da poterne garantire la percorrenza a qualsiasi utente

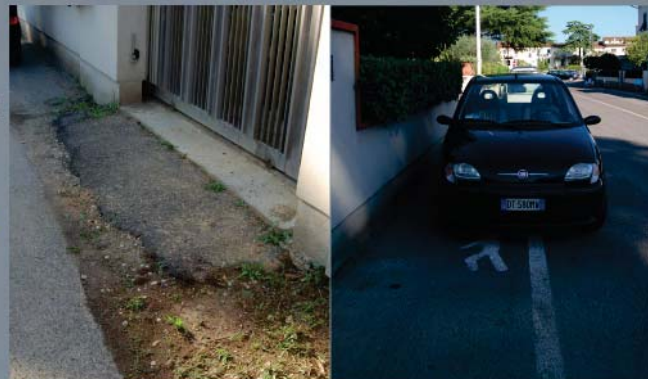
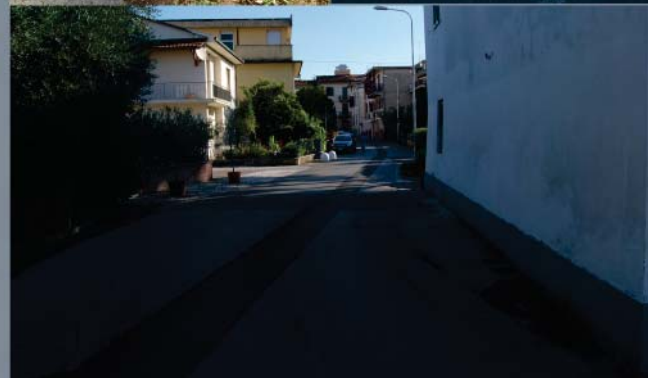
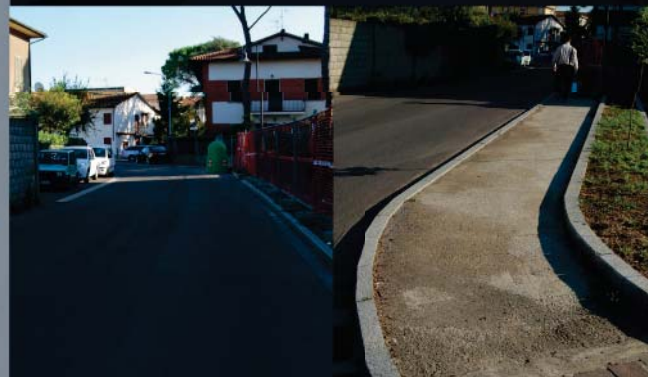
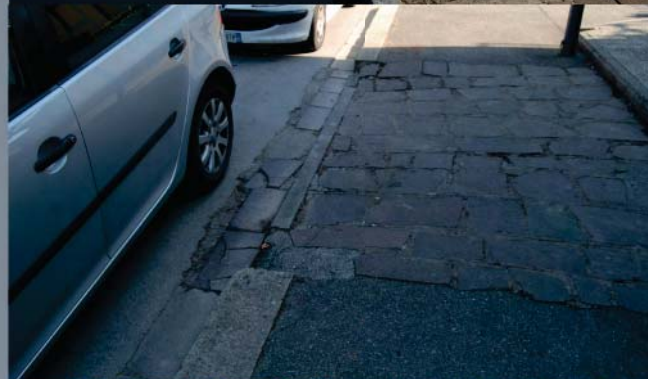
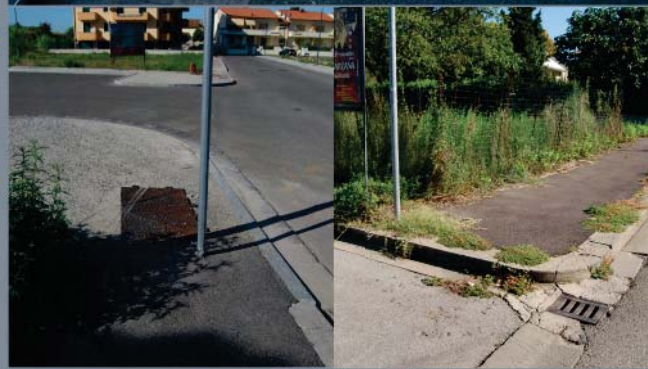
Le strade che compongono il percorso presentano gradi di accessibilità fortemente disomogenei, questo causa problematiche di percorrenza. In particolare via della Corcia non è dotata in alcuni tratti di un percorso sicuro anche se è un tratto fondamentale per la connessione tra le due funzioni presenti sul percorso, il parcheggio in piazza d'Aquino e l'ufficio Postale in via della Chiesa. Questo via è caratterizzata dall'assenza di rampe e da una non conformità delle stesse.

Il percorso si presenta discontinuo nella sua articolazione pur risultando essere di primaria importanza in quanto collega le poste centrali di Fucecchio al parcheggio più ampio dell'abitato dove nei giorni di mercato si ha la maggiore concentrazione di vetture. Si ritiene opportuno agire sulla sistemazione di tutte le rampe del percorso, in particolare quelle di accesso all'ufficio postale in modo da garantire una più facile percorribilità su tutto il percorso.

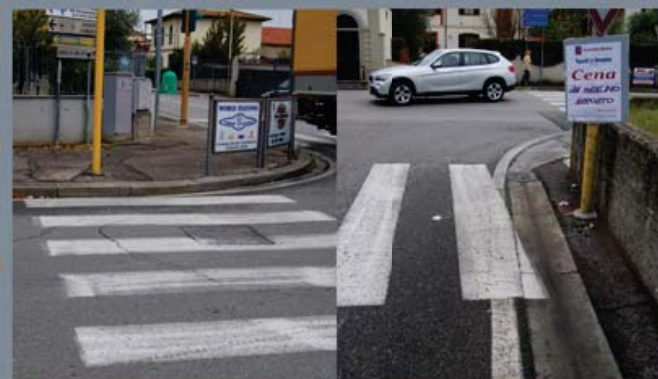
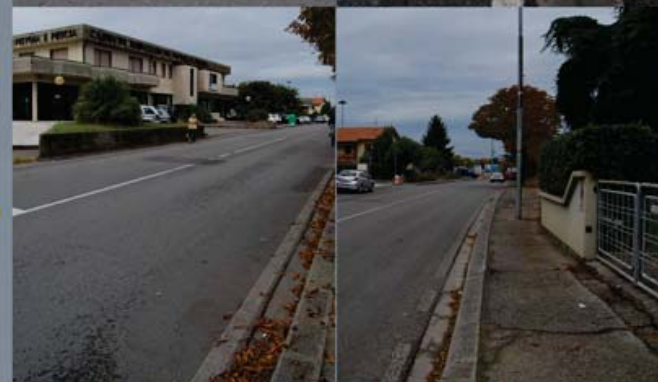
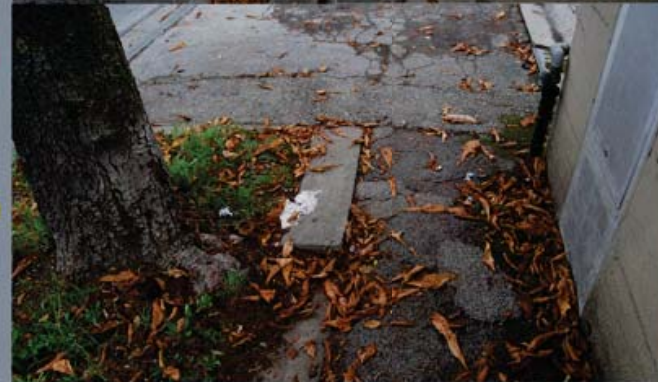
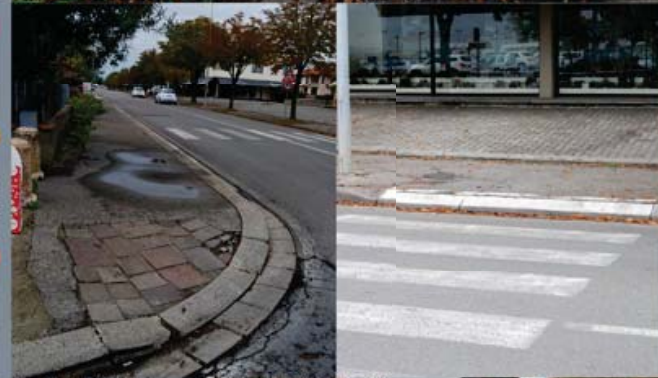
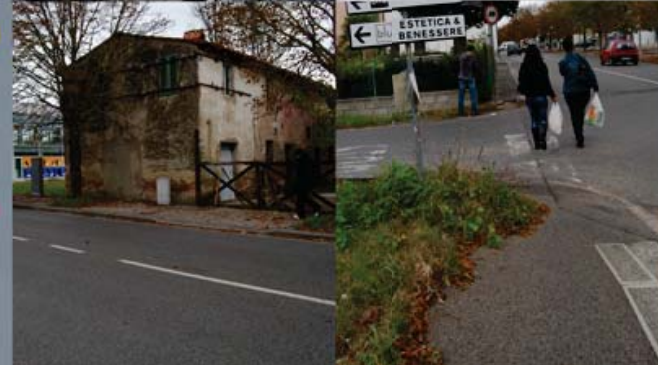
nella parte iniziale della via, all'incrocio con via Dante, marca il passaggio pedonale sul lato dispari, ed il passaggio pedonale risulta privo di rampe. Sono presenti molti ostacoli lungo il percorso lato pari, principalmente dovuti ai lampioni e agli alberi che costituiscono il filare. L'assenza di attraversamenti stradali a norma (mancano le rampe) ed il fondo stradale disconnesso a livello del pedano degli alberi (lato pari) riducono l'accessibilità del tratto.

via fucecchio rappresenta un importante asse di collegamento con il centro commerciale e l'area del palazzetto. Si propone di rendere ciclopedonale uno dei due percorsi, di normalizzare gli attraversamenti stradali e di creare delle grate complanari con il percorso (intorno al pedano degli alberi) in modo da aumentare la larghezza del marciapiede.

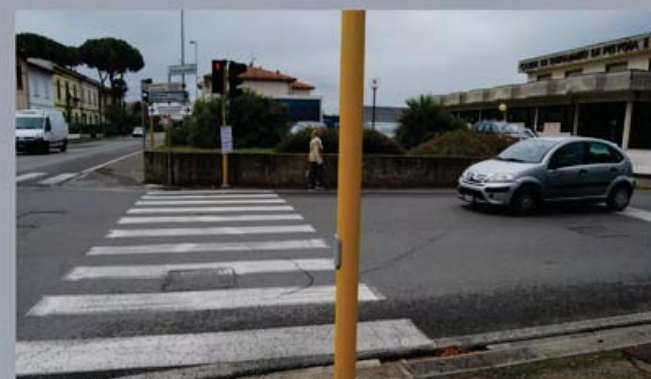
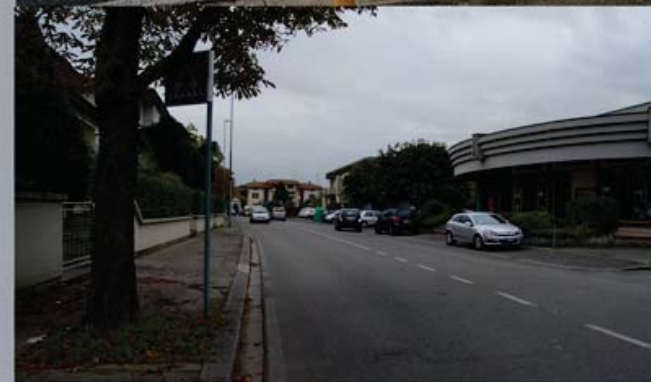
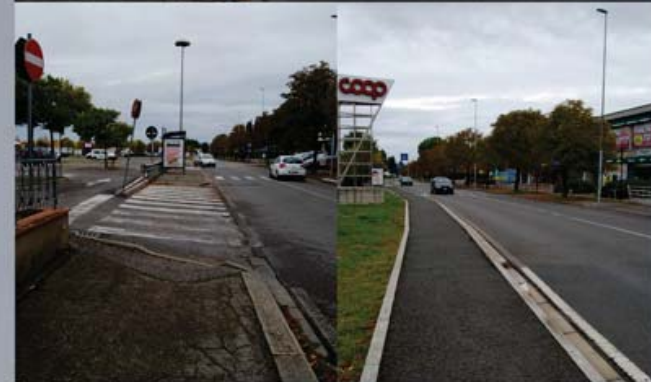
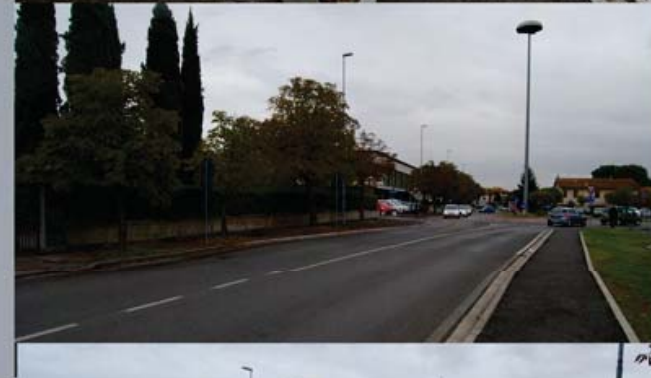
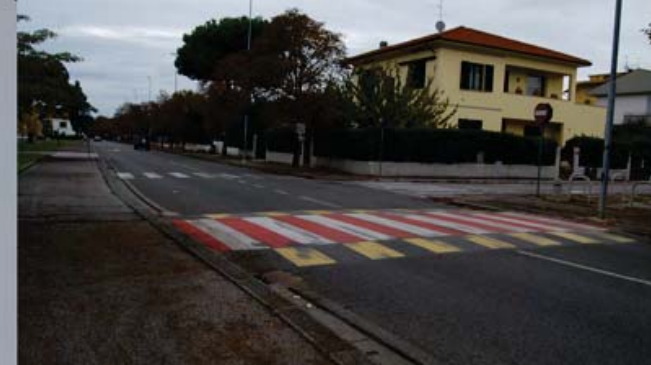
nella parte iniziale della via, all'incrocio con via del Ronzirello, manca il passaggio pedonale sul lato dispari. Sono presenti molti ostacoli lungo il percorso lato pari, principalmente dovuti agli alberi che costituiscono il filare. L'assenza di attraversamenti stradali a norma (mancano le rampe) ed il fondo stradale disconnesso a livello del pedano degli alberi (lato pari) riducono l'accessibilità del tratto. Nel tratto finale fra via Ugo Foscolo e viale Marco Polo il percorso è presente solo sul lato pari e presenta dimensioni (larghezza) fuori norma.

via fucecchiello rappresenta un importante asse di collegamento con il centro commerciale e l'area del palazzetto. Si propone di rendere ciclopedonale uno dei due percorsi, di normalizzare gli attraversamenti stradali e di creare delle grate complanari con il percorso (intorno al pedano degli alberi) in modo da aumentare la larghezza del marciapiede. Occorre creare attraversamenti stradali dove necessario e allargare il marciapiede nel tratto finale.

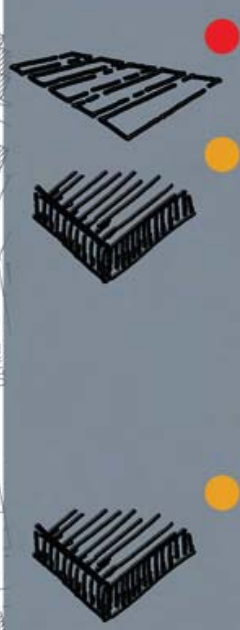
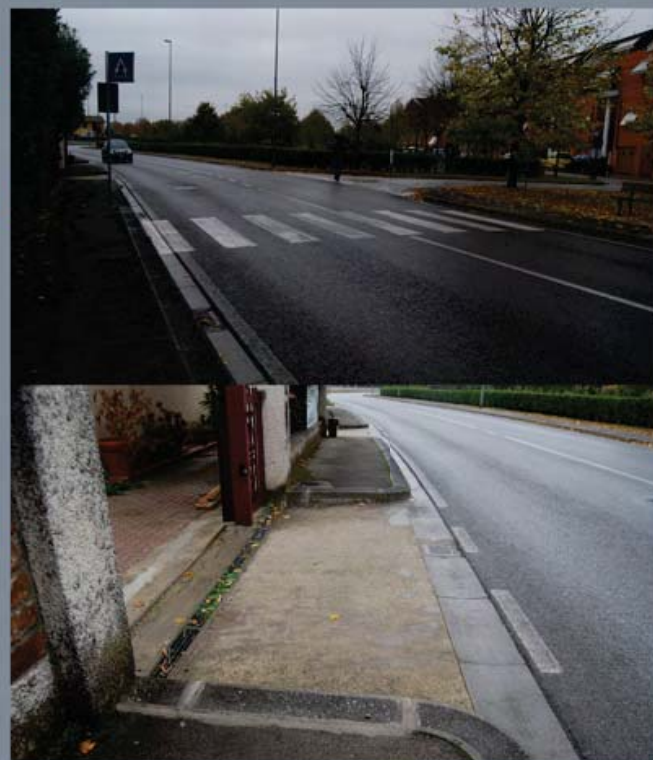
la strada presenta un percorso pedonale solamente sul lato pari. All'incrocio con il viale Marco Polo gli attraversamenti stradali sono assenti o non a norma (sul lato dispari è presente la fermata dell'autobus che è difficilmente raggiungibile), e non ci sono rampe di connessione al marciapiede.

si ritiene che in questo tratto la presenza di un solo passaggio pedonale sia sufficiente, si propone altresì di rendere il passaggio sia pedonale che ciclabile. Occorre creare rampe di accesso al marciapiede e normalizzare gli attraversamenti stradali.

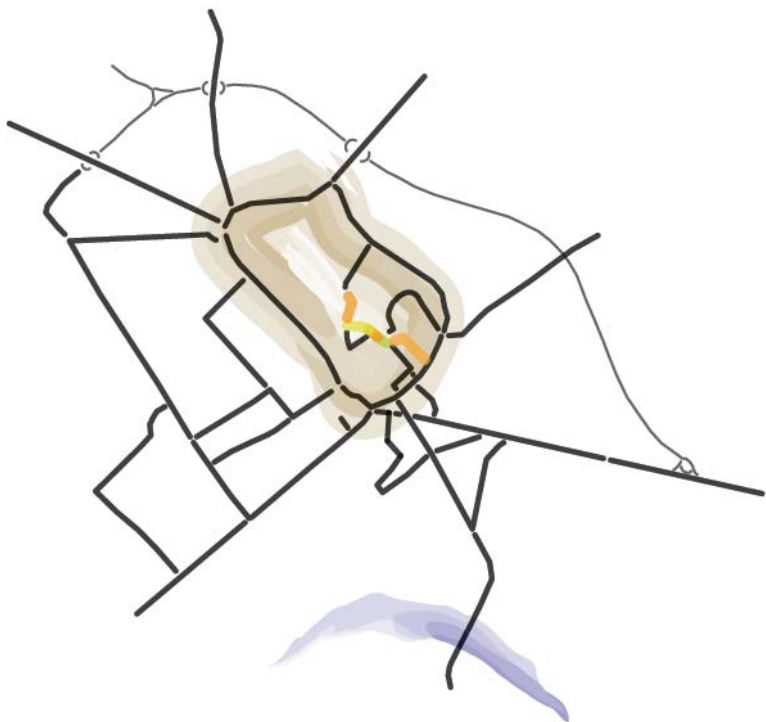
Il percorso si presenta discontinuo nella sua articolazione in quanto si alternano tratti con buona accessibilità a tratti più problematici. In particolare via La Marmora che in questo caso riveste il ruolo di connettore tra la parte bassa e quella alta, oltre a presentare una pendenza elevata, è molto trafficata e sono parcheggiate sulla sede stradale le macchine, che vanno a creare ostacoli per la percorrenza pedonale. L'intero percorso risente del traffico veicolare e dei mezzi privati parcheggiati che intralciano la fluida percorrenza. In generale anche l'elevata pendenza lungo tutto il percorso genera disagi.

Questo percorso attraversa tutto l'antico centro di Fucecchio e le sue Piazze e connette la parte bassa dell'abitato con l'ospedale cittadino, dunque risulta ricoprire un ruolo fondamentale per l'intera cittadinanza. Se chiuso al traffico potrebbe divenire luogo fondamentale per la vita sociale cittadina come lo è stato in passato e potrebbero rivivere anche piccoli esercizi commerciali che oggi vertono in condizioni disagiate a causa dello spopolamento che sta avvenendo in questa parte dell'abitato.

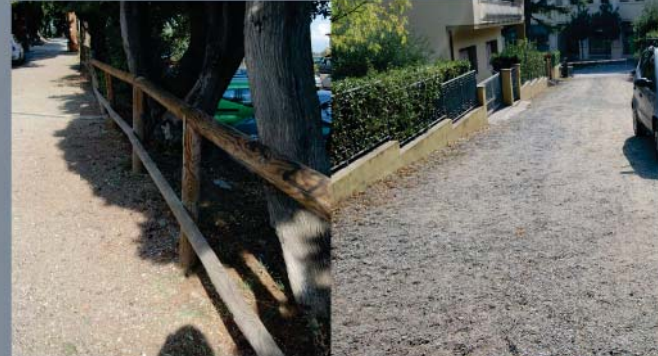
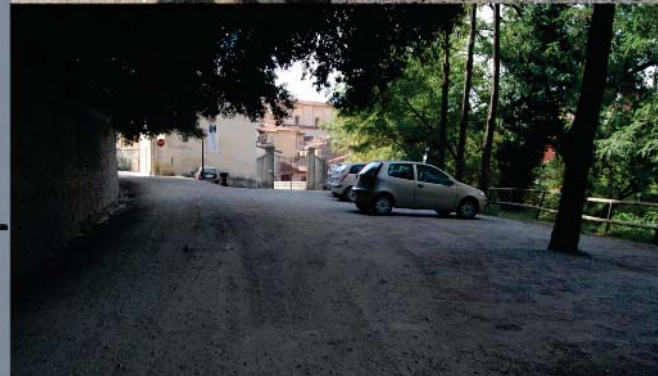
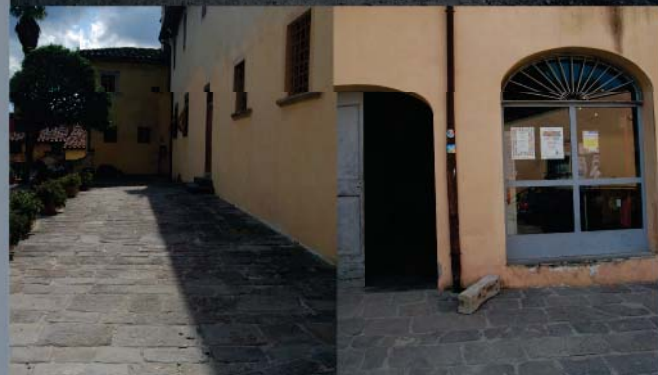
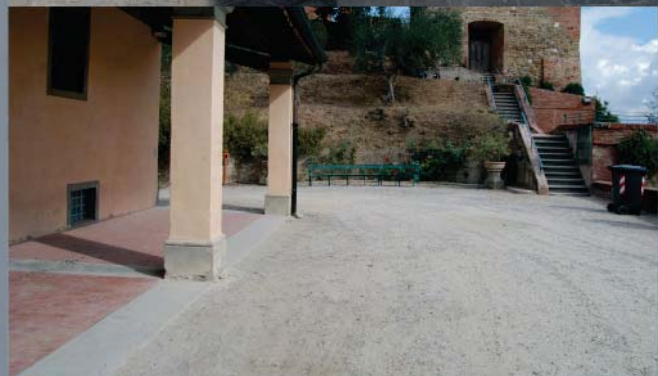
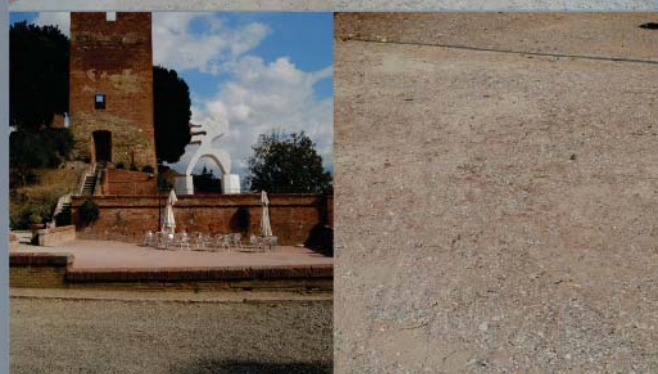
La strada di accesso al parco Corsini è prevalentemente carrabile dunque non si evidenziano problematiche causate dalla percorrenza di auto. Ma il fondo stradale instabile, breccia, ne rende la percorribilità limitata. L'altra criticità che si riscontra è la pendenza del percorso che pur non essendo eccessivamente elevata, unita al fondo stradale instabile crea una condizione di accessibilità limitata. Il piazzale antistante al Palazzo Corsini sede della Biblioteca e del Museo presenta condizioni maggiormente favorevoli, ma l'accessibilità ne è comunque limitata a causa del fondo non stabilizzato.

Il percorso è piacevolmente ombreggiato e lungo il tracciato troviamo già dei punti di sosta con panchine. Questo ne va ad elevare l'alto valore che già possiede, in quanto percorso principale di accesso ad alcuni servizi pubblici, come la Biblioteca, il giardino del Palazzo Corsini e il Museo della città. Per questo a causa del fondo instabile pensiamo alla possibilità per chi ne abbia necessità di giungere fino alla sommità con l'auto in modo da agevolare l'accesso alle funzioni cittadine.

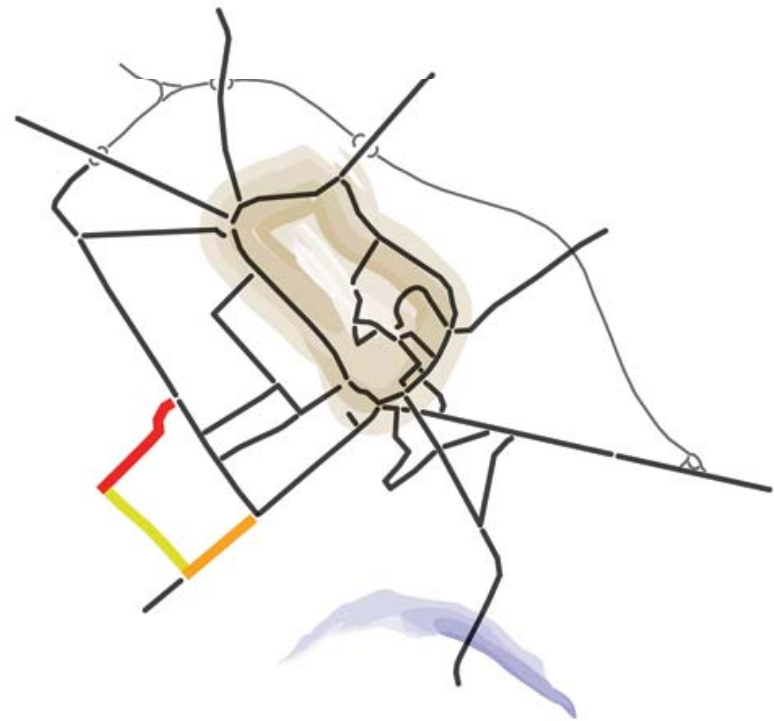
nel tratto di via P. Fiorentina sono presenti attraversamenti stradali non a norma (per l'assenza di rampe). Su via P. Checchi i principali problemi sono dovuti alle automobili posteggiate sul marciapiede nell'ultimo tratto a collegamento con via del Ronzinello. In via del Ronzinello non ci sono percorsi pedonali.

si propone di realizzare almeno un percorso a carattere ciclopedonale che colleghi il centro con la scuola e gli altri servizi (palestra privata,...); lo stesso percorso può essere sufficiente a risolvere l'inaccessibilità di via del Ronzinello (almeno nel tratto segnalato). Realizzare le rampe dove queste sono assenti ma necessarie.

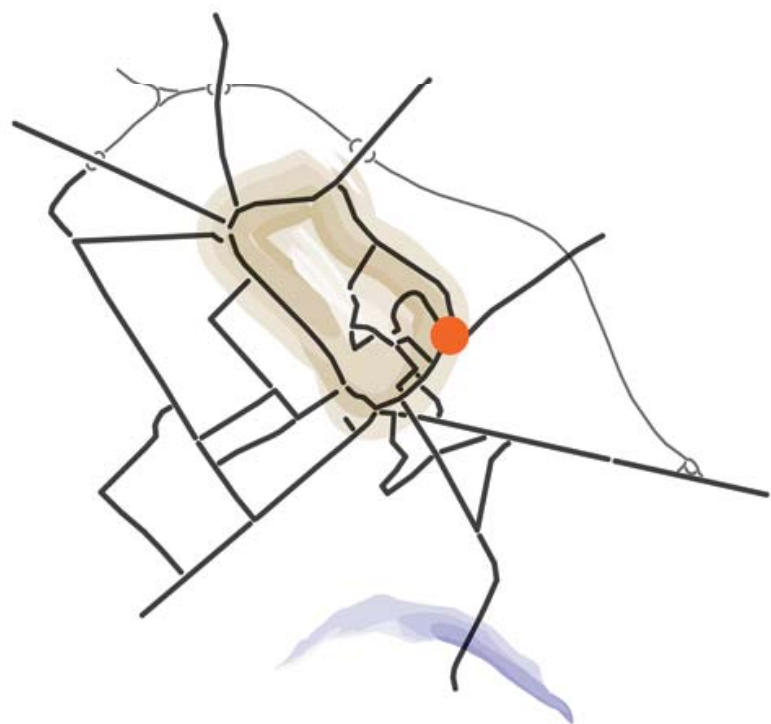
l'assenza di rampe in alcuni percorsi e l'assenza di un percorso pedonale sul lato della chiesa e nel passaggio dalla piazza a via Umberto Giordano, riducono l'accessibilità della piazza. Alcuni passaggi pedonali sono privi di rampe di accesso al marciapiede.

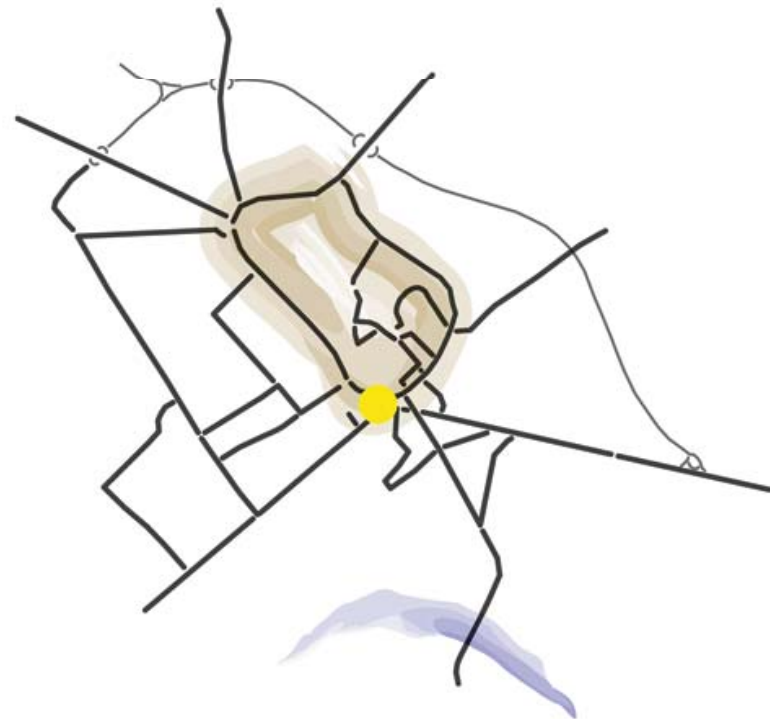
criticità

le principali problematiche presenti sulla piazza riguardano il percorso laterale che costeggia la stessa su due dei suoi lati (vedi foto criticità), dove il fondo stradale risulta disconnesso, e gli attraversamenti stradali risultano non a norma (per l'assenza di rampe). Sono presenti anche ostacoli che riducono o impediscono l'accesso all'area centrale della piazza stessa. Assenti i parcheggi per disabili.

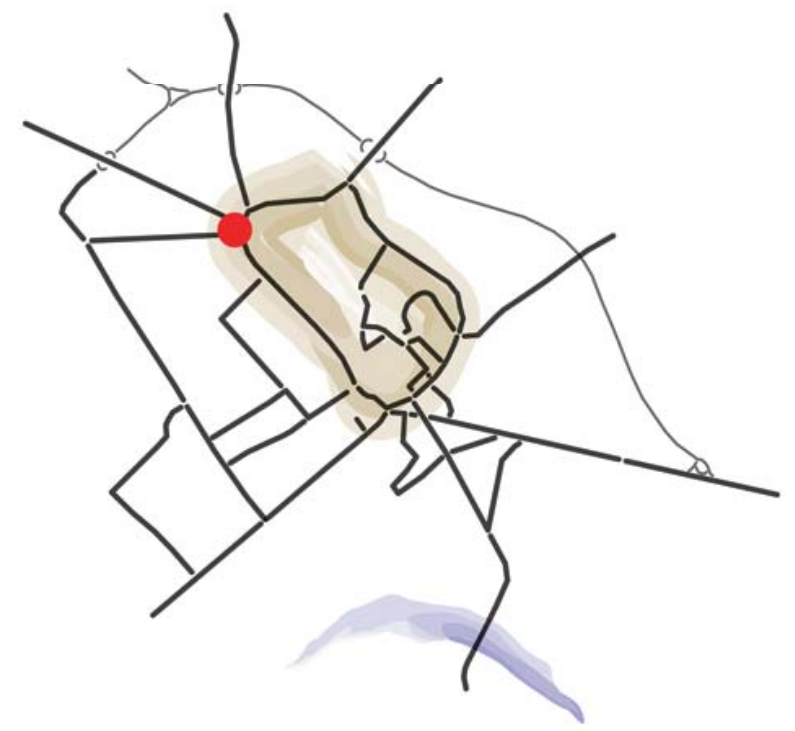
criticità

l'assenza di rampe, di percorsi adatti al passaggio pedonale e di adeguati attraversamenti stradali rendono la piazza inaccessibile. A rendere ancora più difficile la percorribilità della piazza è l'elevato traffico veicolare e l'assenza di attraversamenti regolamentati da impianti semaforici. Il parcheggio grande, lato Viale Marco Polo, non presenta percorsi adatti al passaggio di persone su carrozzina, infatti gli unici percorsi presenti non hanno rampe di risalita.

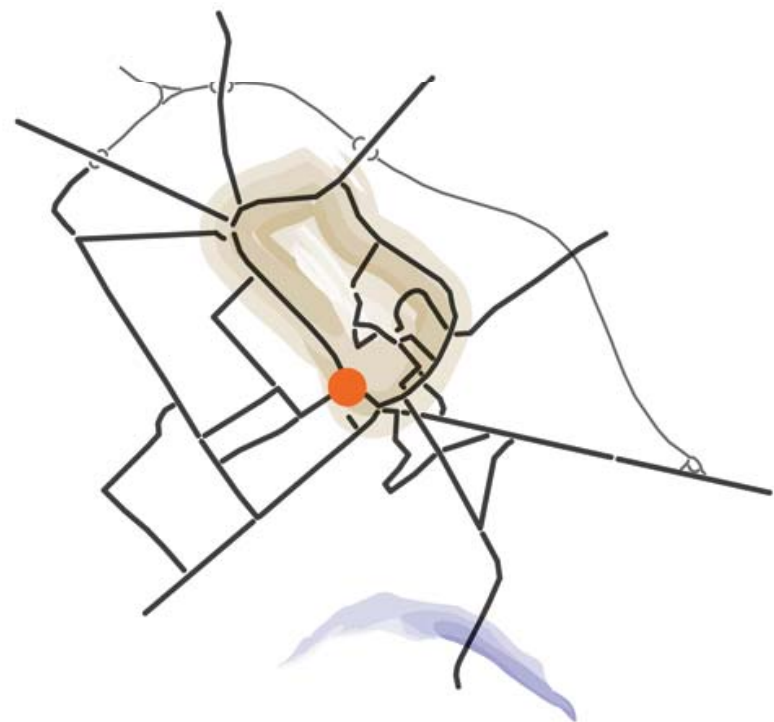
criticità

le principali problematiche presenti sono rappresentate dall'assenza di rampe, da attraversamenti stradali non a norma, dall'assenza di passaggi adeguati che collegano la parte centrale della piazza-parcheggio e le aree di margine, i parcheggi per disabili non a norma, la presenza di ostacoli e la presenza di rampe non a norma. Durante il mercato al carico dei problemi sopra elencati si aggiunge il problema del "parcheggio selvaggio".

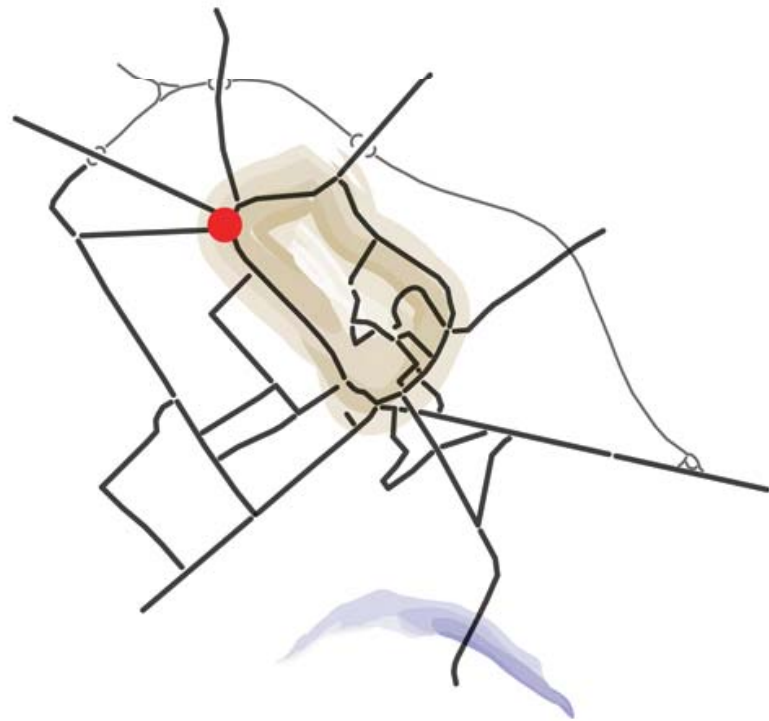
criticità

l'assenza di rampe, di percorsi adatti al passaggio pedonale e di adeguati attraversamenti stradali rendono la piazza inaccessibile. A rendere ancora più difficile la percorribilità della piazza è l'elevato traffico veicolare e l'assenza di attraversamenti regolamentati da impianti semaforici. Il parcheggio grande, lato Viale Marco Polo, non presenta percorsi adatti al passaggio di persone su carrozzina, infatti gli unici percorsi presenti non hanno rampe di risalita.

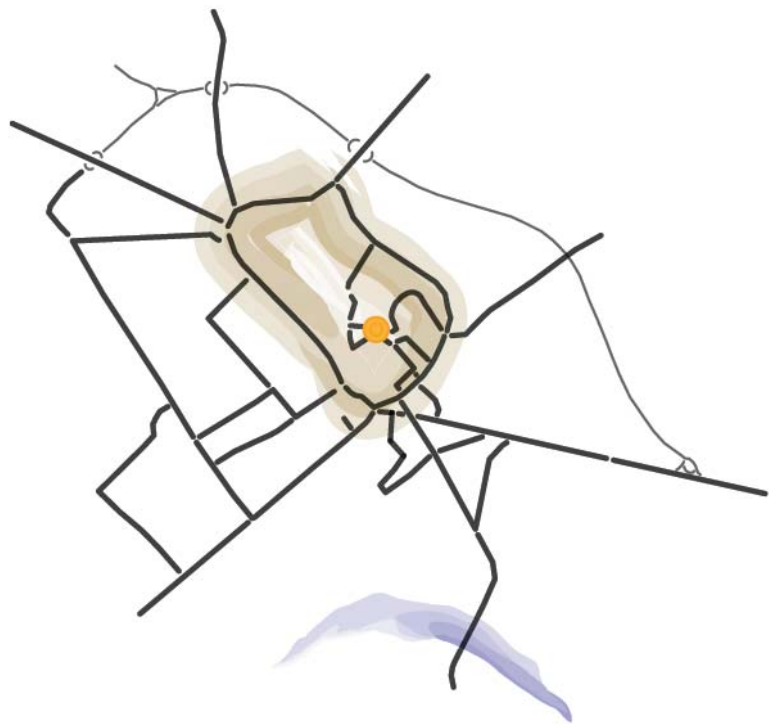
criticità

La piazza purtroppo presenta alcune criticità. La presenza delle auto parcheggiate lungo tutta la sede stradale, al centro come ai lati impediscono una corretta percorrenza, soprattutto, negano la possibilità ai pedoni di trovare un percorso sicuro. Inoltre la pavimentazione si presenta in cattivo stato di conservazione, rendendo ancora più disagiata la corretta percorrenza della piazza.
