Comune di Fucecchio

Album degli elaborati grafici - Tavola dell'accessibilità,
Tavola dei percorsi prioritari e
Schede approfondimento sui percorsi prioritari.

Tavola dell'accessibilità
Tavola dei percorsi prioritari
Tavola dell'accessibilità del centro storico
Schede di approfondimento sui percorsi prioritari

Studi per l'identificazione ed il trattamento delle limitazioni architettoniche dell'accessibilità agli spazi aperti pubblici e della loro fruibilità nell'insediamento di Fucecchio

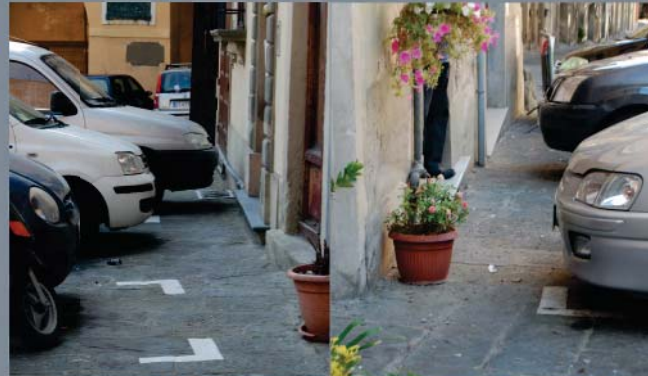
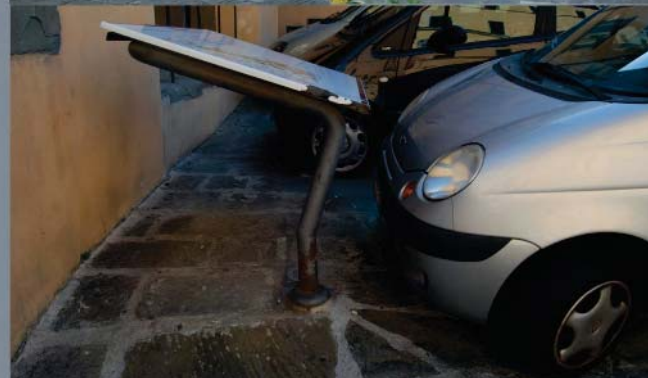
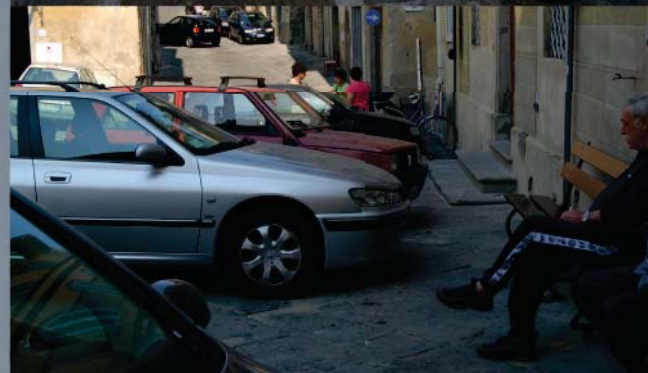
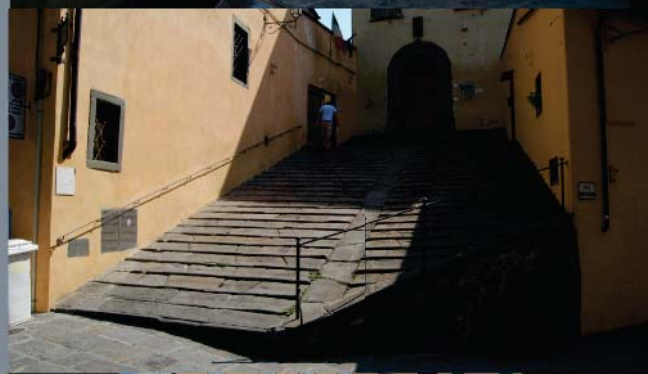
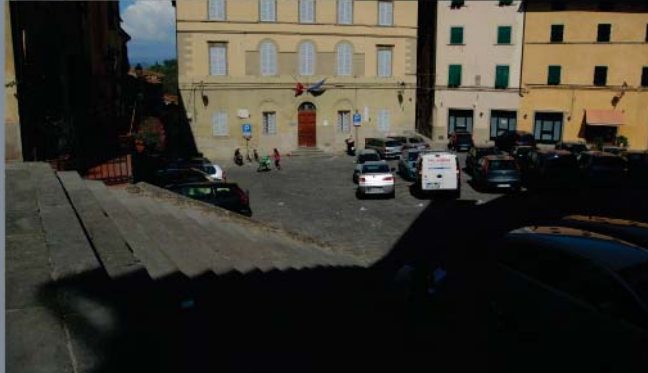
La piazza purtroppo presenta alcune criticità. La presenza delle auto parcheggiate lungo tutta la sede stradale, al centro come ai lati impediscono una corretta percorrenza, soprattutto, negano la possibilità ai pedoni di trovare un percorso sicuro. Inoltre la pavimentazione si presenta in cattivo stato di conservazione, rendendo ancora più disagiata la corretta percorrenza della piazza.

Vi sono due ripide scalinate una di accesso alla Chiesa della Collegiata e l'altra di accesso alla Biblioteca e Parco Corsini che potrebbero essere superate con l'installazione di ausili meccanici.

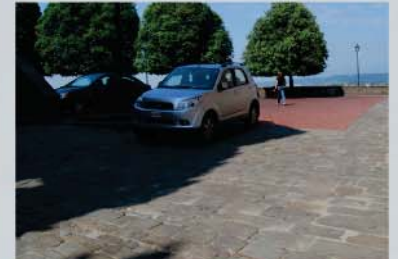
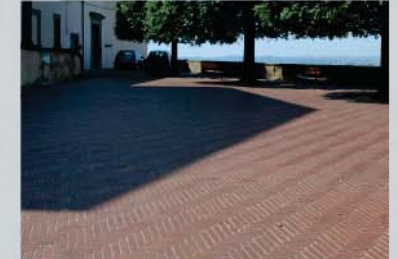
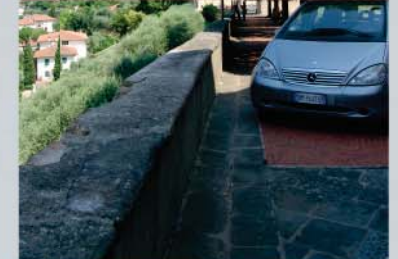
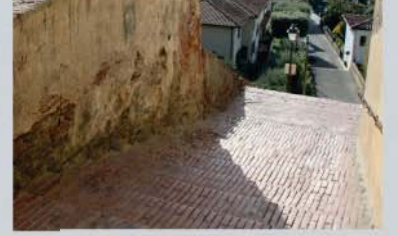
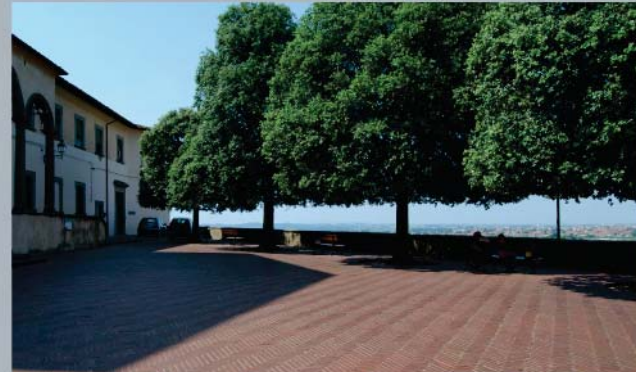
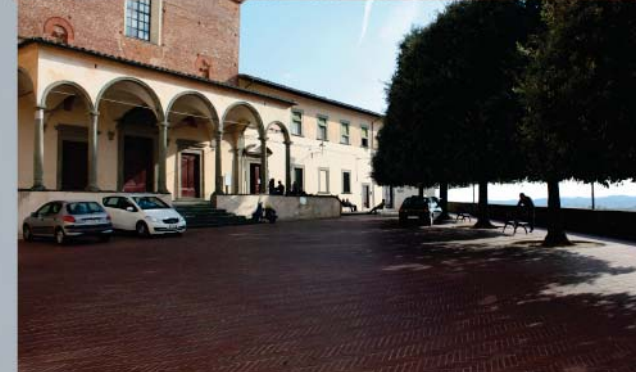
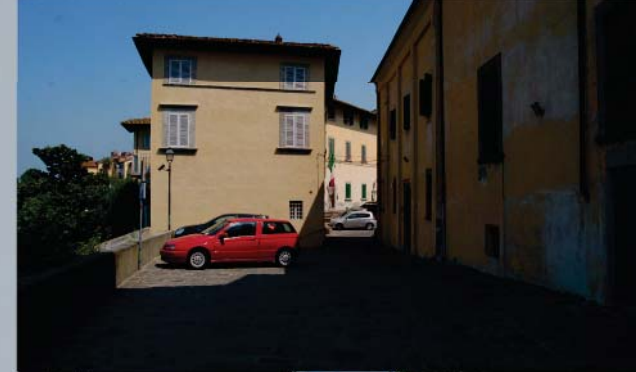
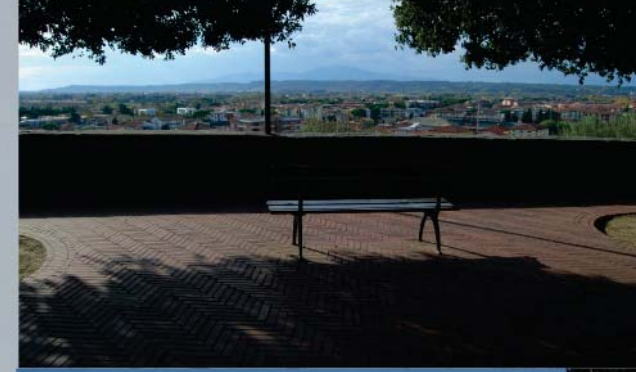
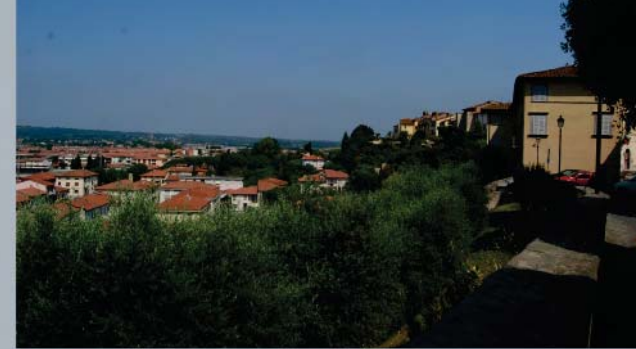
Poggio Salamartano si presenta completamente accessibile, la pavimentazione pur essendo disomogenea è continua e senza sconnesioni. Ad aumentare il suo grado di accessibilità sulla piazza sono presenti alberi che ombreggiano piacevolmente le panchine per la sosta. Dunque lo stato della piazza risulta molto buono e completamente accessibile.
